АО «НПО Энергомаш» им. Академика В.П. Глушко

**МАТЕРИАЛОВЕДЧЕСКИЕ РЕШЕНИЯ ПРОБЛЕМ  
РАЗРУШЕНИЯ ДЕТАЛЕЙ И УЗЛОВ ЖРД БОЛЬШОЙ  
МОЩНОСТИ В ПРОИЗВОДСТВЕ И ЭКСПЛУАТАЦИИ**

Диссертация на соискание ученой степени  
доктора технических наук

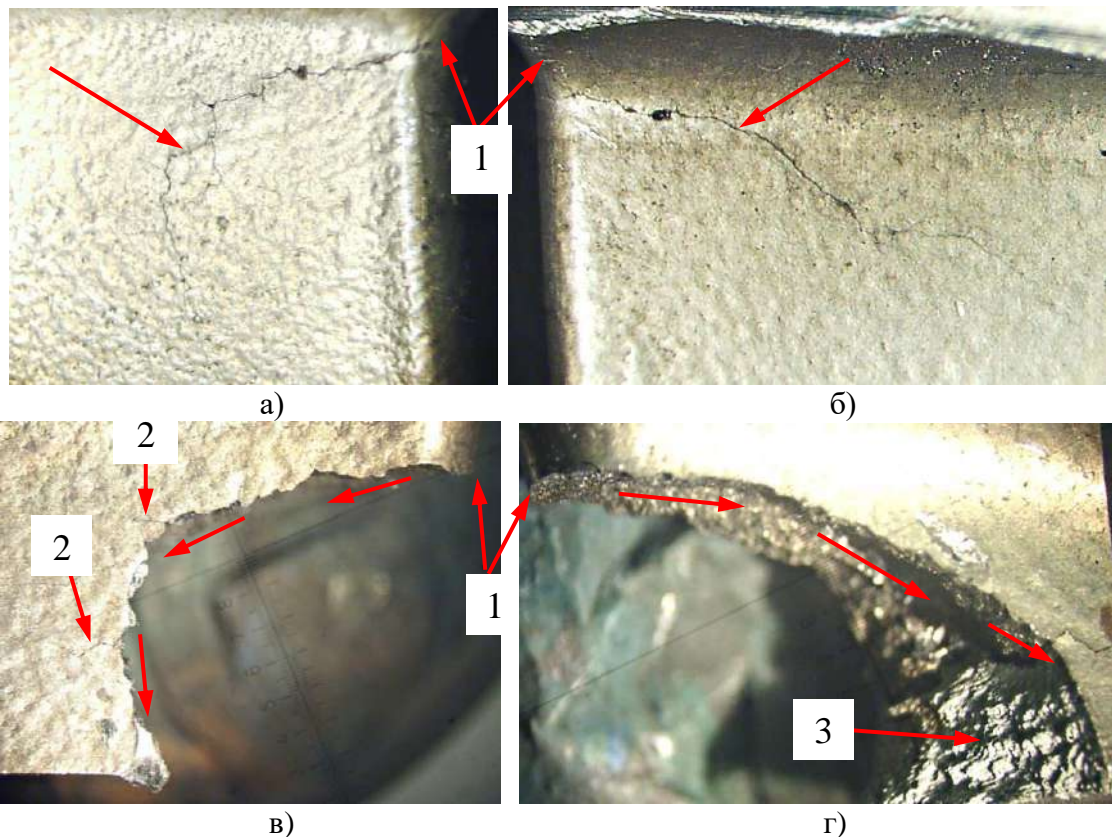
Рис. 2.6.1 – 2 Макроизображения траекторий распространения магистральных усталостных трещин и профилей изломов в лопатке №10 по корытцу (а, в) и по спинке (б, г). Стрелками показаны: 1 – очаги зарождения трещин на выходной кромке, 2 – трещины в никелевом покрытии, 3 – поверхность силового долома. Увеличено.

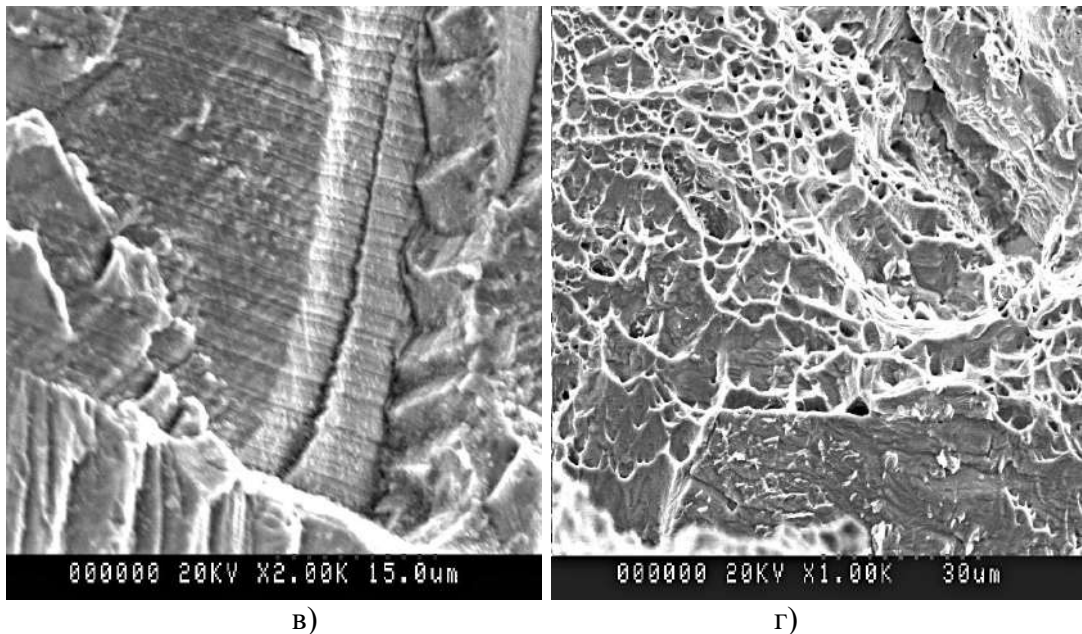
Рис. 2.6.1 – 7 Электронные фрактограммы поверхностей разрушения у лопатки № 10. Стрелками отмечены линии Вальнера.

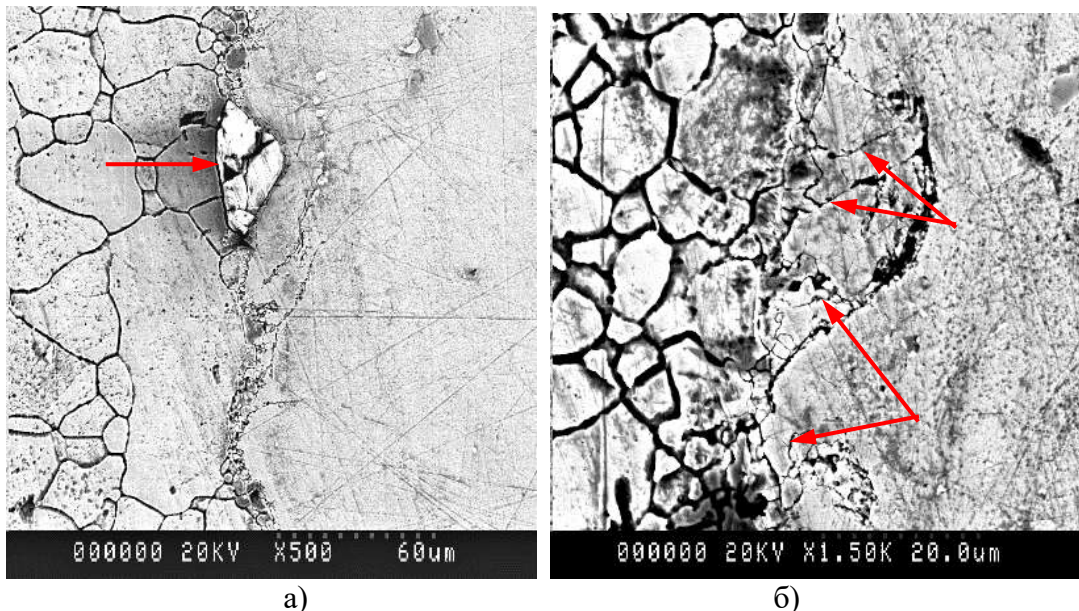
Рис. 2.6.1–9 Граница основной материал - никелевое покрытие на поперечном сечении лопатки №10; а – внедренная в основной материал частица электрокорунда; б – трещины в измененном электроэрозией слое.

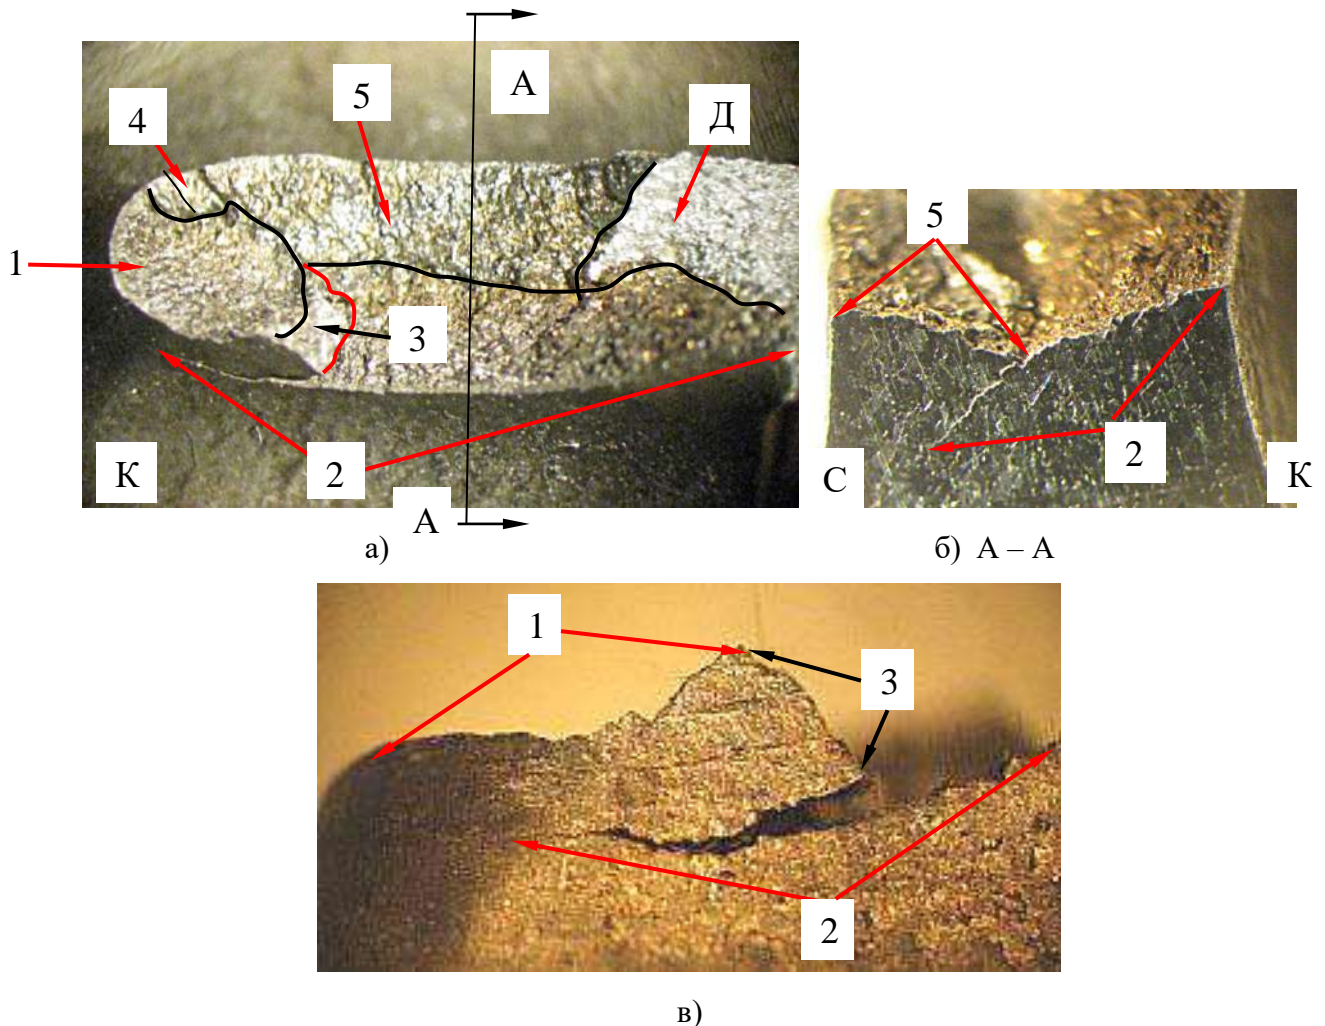
Рис.2.6.2 - 2 Макроизлом трещины в лопатке №7 (а), его поперечное сечение А-А (б) и «профиль» трещины со стороны корытца (в). Стрелками показаны: 1 – площадка отрыва, 2 – поверхностная полуэллиптическая трещина со стороны корытца, 3 – полоса сброса, 4, 5 – поверхностные трещины со стороны спинки, Д – силовой долом. Увеличено.

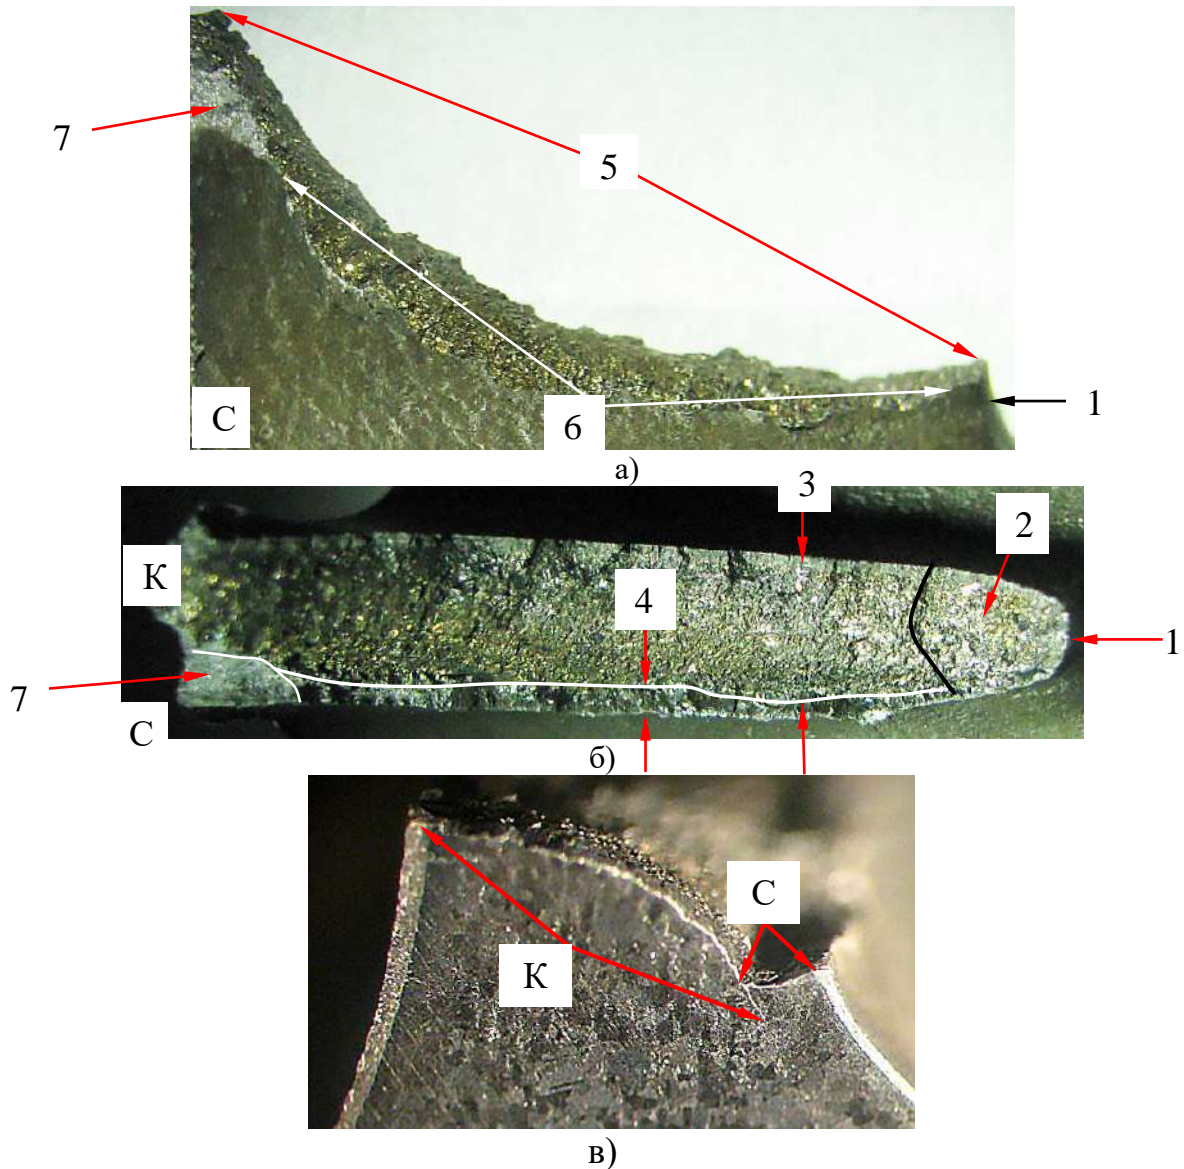
Рис.2.6.2 - 3 Макроизображение профиля трещины (а), поверхности излома (б) и поперечного сечения излома усталостной трещины (в) в выходной кромке лопатки СА. Стрелками показаны: 1 – выходная кромка лопатки, 2 – площадка отрыва, 3 – ширина трещины со стороны корытца, 4 – ширина трещины со стороны спинки, 5 – длина трещины со стороны корытца, 6 – длина трещины со стороны спинки, 7 – силовой долом. Увеличено.

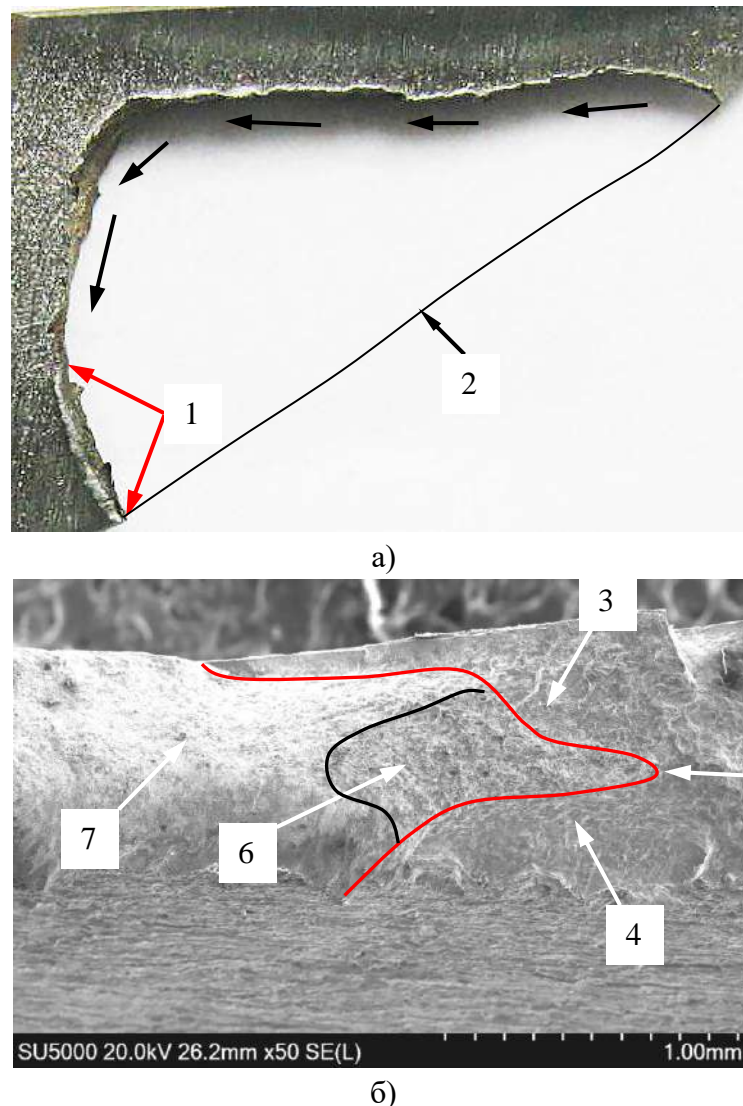
Рис.2.7.2 – 3 Макроизображение траектории роста усталостной трещины в лопатке шнека ТНА (а) и электронное изображение поверхности излома на границе с областью силового долома. Стрелками показаны: 1 – участок силового разрушения, 2 – местоположение входной кромки лопатки, 3, 4 – поверхностные усталостные трещины, 5 – граница с областью силового долома, 6 – разрушение отрывом, 7 – силовой срез.

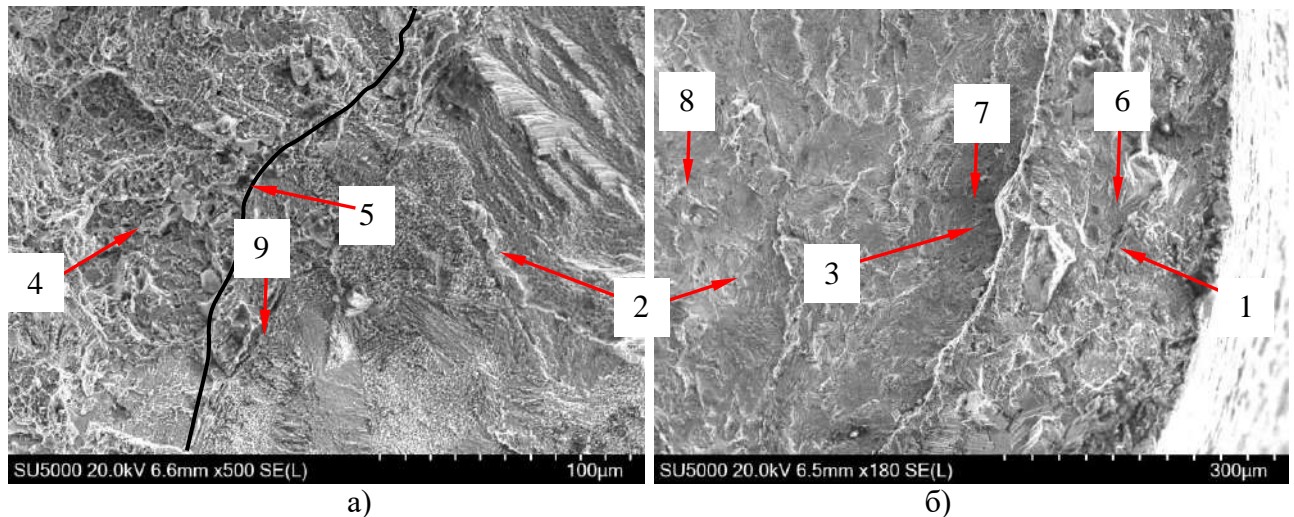
Рис. 3.4.1 – 5 Электронные фрактограммы поверхности трещины тип 2 на границах с силовым доломом (а) и с никелевым покрытием (б). Стрелками отмечены: 1 – никелевое покрытие, 2 – поверхность усталостной трещины, 3 – площадка скола, 4 – силовой долом, 5 – граница трещины с силовым доломом; 6 – 9 местоположения участков проведения МРСА.

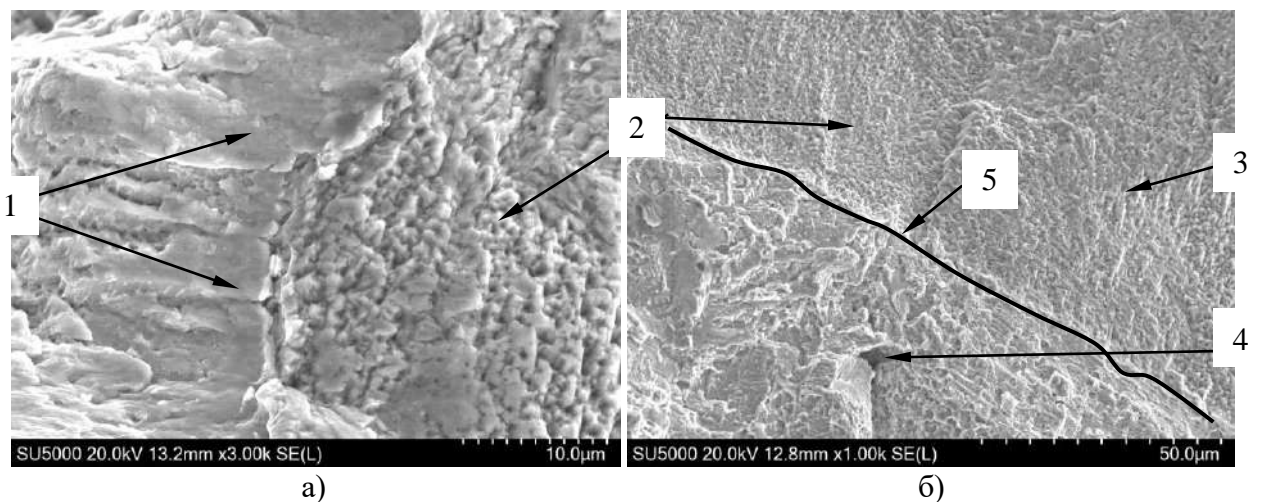
Рис.3.4.1 - 6 Электронные фрактограммы поверхностей разрушения у трещины 2-го типа (а) и участок границы между трещиной усталости и силовым доломом (б). Стрелками отмечены: 1 – рельеф РППС, 2 – рельеф ЧПР, 3 – поверхность усталостной трещины, 4 - поверхность силового долома, 5 – граница усталостного разрушения с силовым доломом.

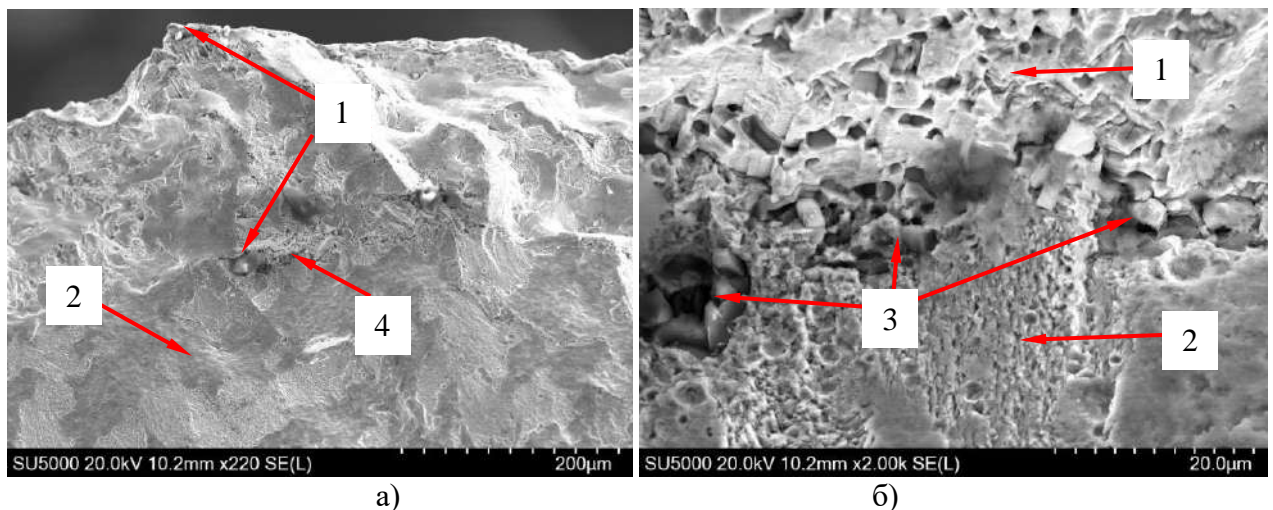
Рис.3.4.2 – 5 Электронные микрофрактограммы поверхности излома на границе с никелевым покрытием в области выходной кромки лопатки. Стрелками отмечены: 1 – никелевое покрытие, 2 – основной материал лопатки, 3 – внедренные в основной материал лопатки частицы электрокорунда, 4 – местоположения участков с внедренными частицами электрокорунда.

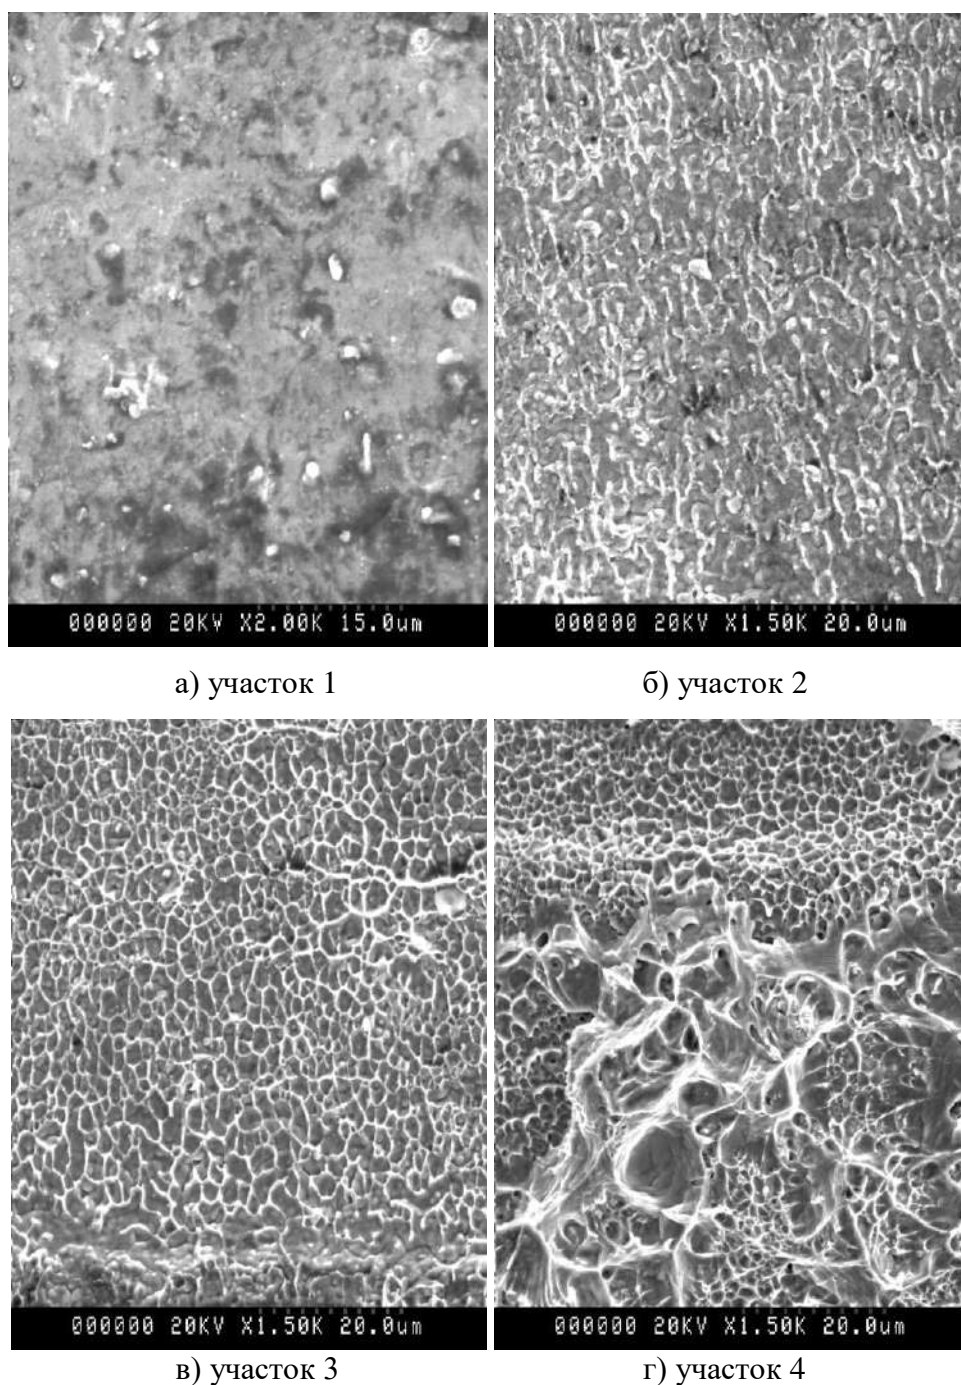
Рис.4.1.1 – 3 Электронные микрофрактограммы поверхности дефекта «а» на стальной стенке на участках, отмеченных на рис.4.1.1 – 2 стрелками 1 – 4.

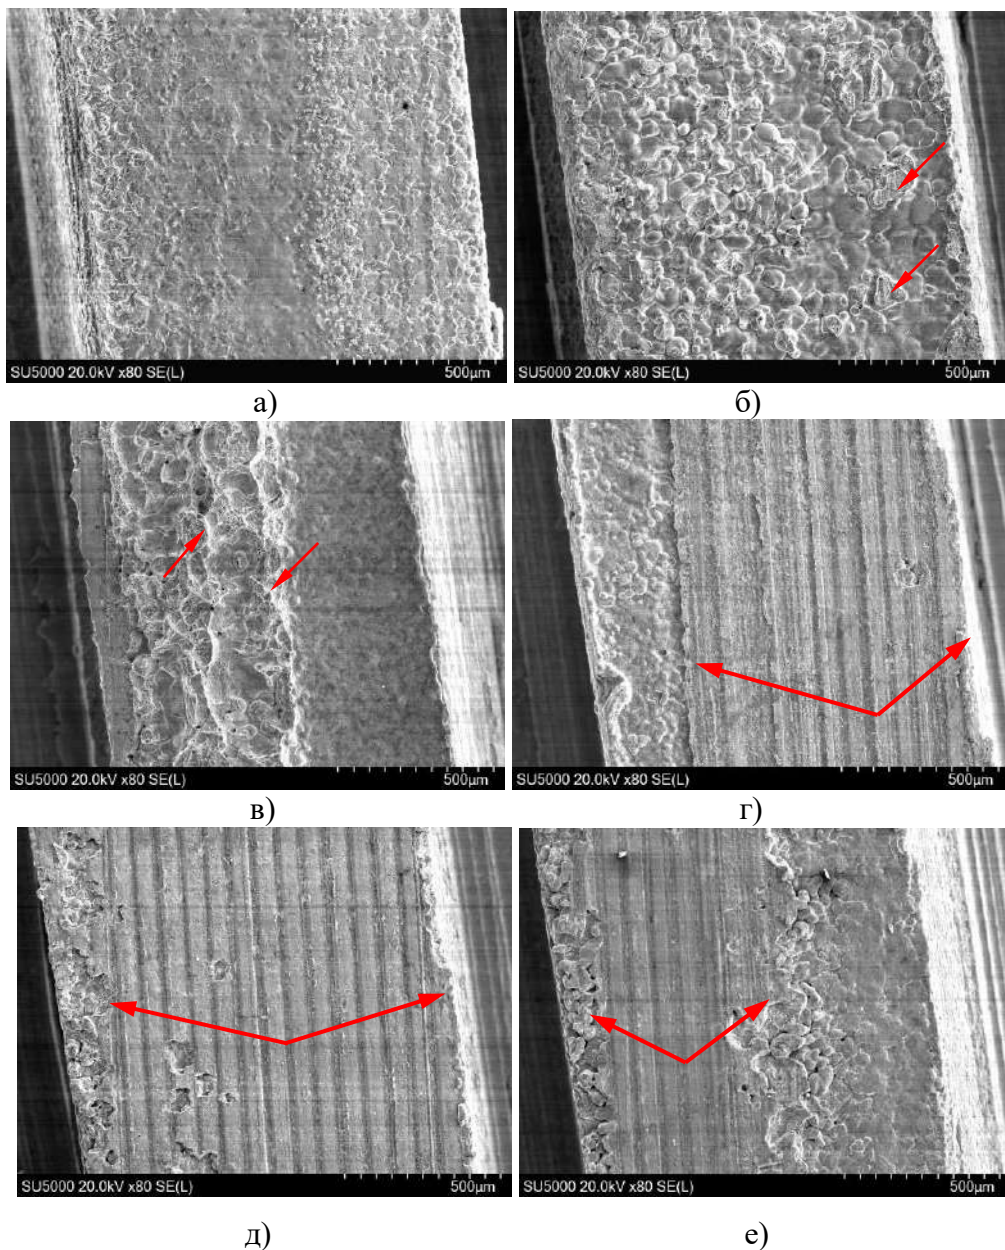
Рис.4.2.1 – 4 Электронные изображения поверхностей торцов ребер стенки БрХ<sub>0.8</sub> на участке I в области вспучивания: а – ребро 2, б – ребро 3, в – ребро 4, г – ребро 5, д – ребро 6, е – ребро 7. Изломы паяных швов отмечены двойными стрелками.

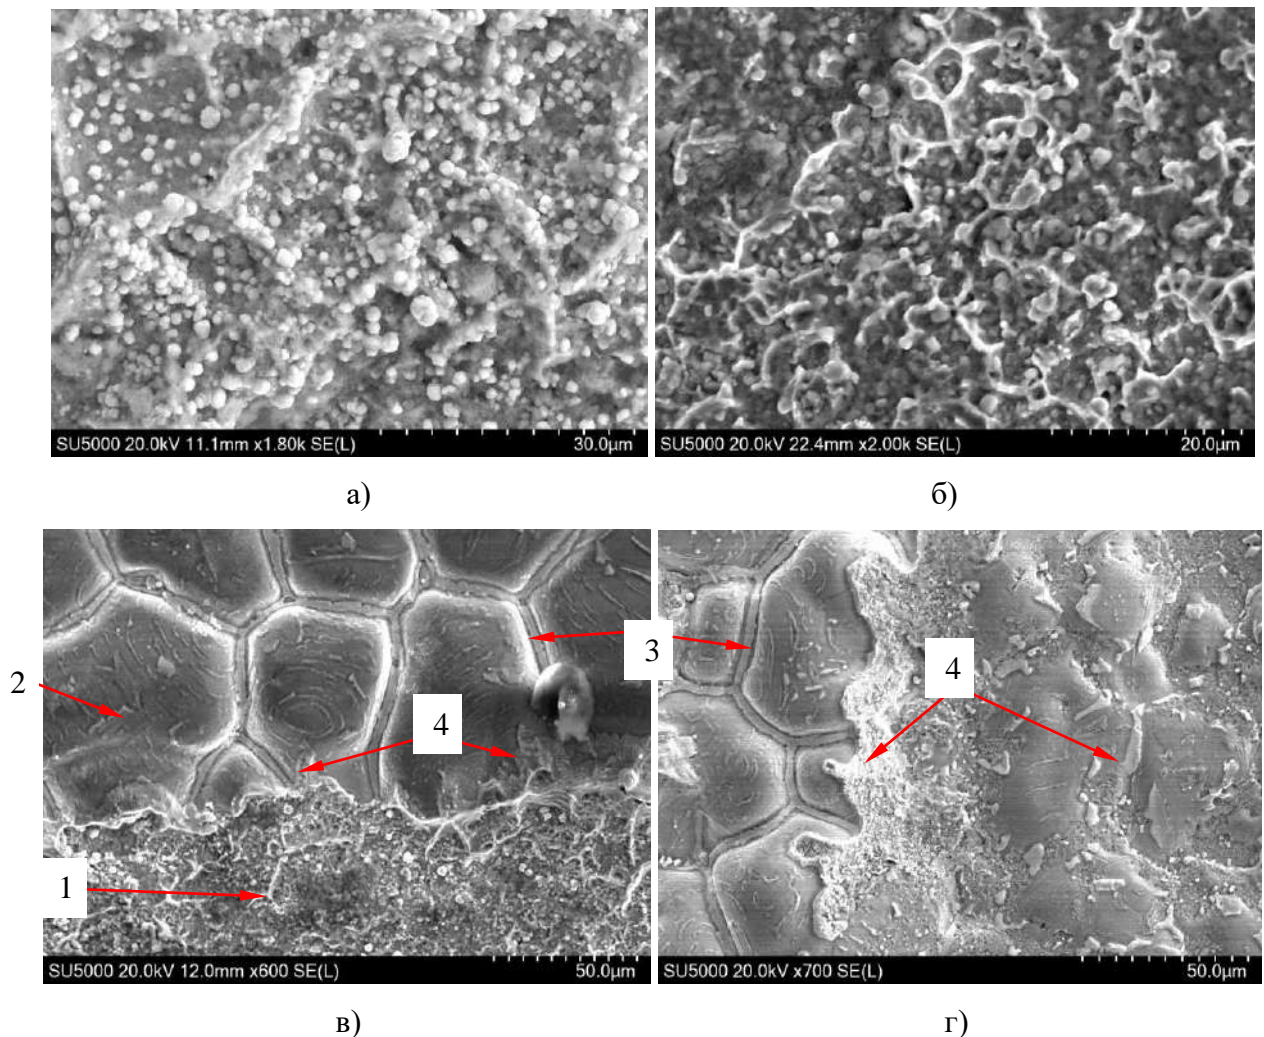
Рис. 4.2.1- 9 Электронные фрактограммы поверхности разрушения паяного соединения у ребра № 2 на бронзовой (а) и стальной (б) стенках и участки разрушения галтели на стальной стенке (в). Стрелками отмечены: 1 – излом паяного шва, 2 – поверхность полуды на стальной стенке, 3 – «сетка» медно-серебряной эвтектики, 4 – набросы расплава медно-серебряной эвтектики.

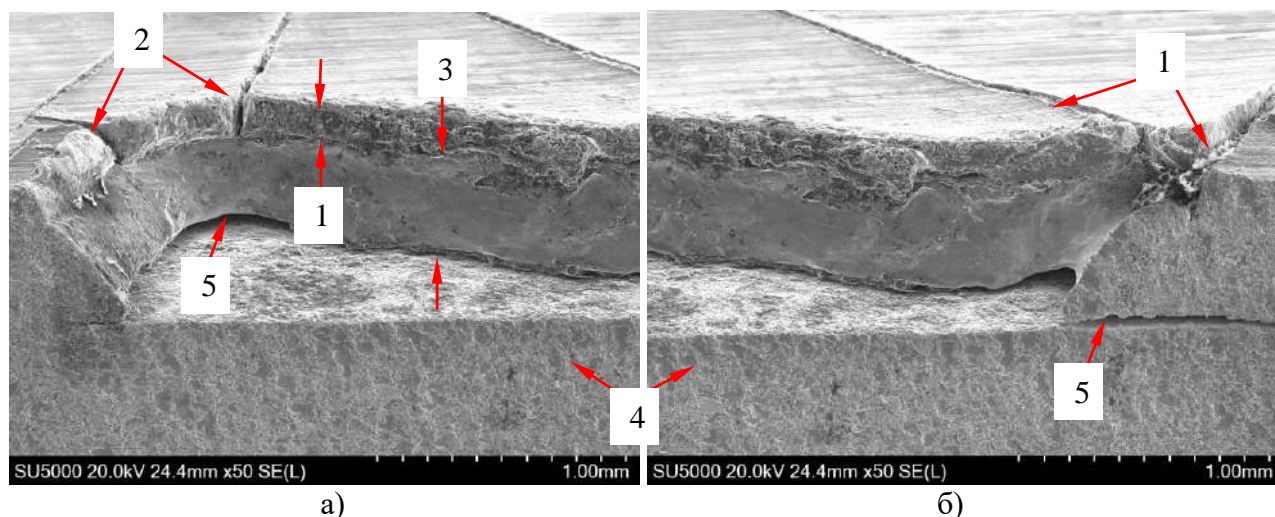
Рис.4.2.2.1 – 2 Поперечное сечение сквозного проплава ТЗП. Стрелками показаны: 1 – хромовое покрытие, 2 – сквозные трещины в хромовом покрытии, 3 – никелевое покрытие, 4 – бронзовая стенка, 5 – зазоры между ТЗП и бронзовой стенкой

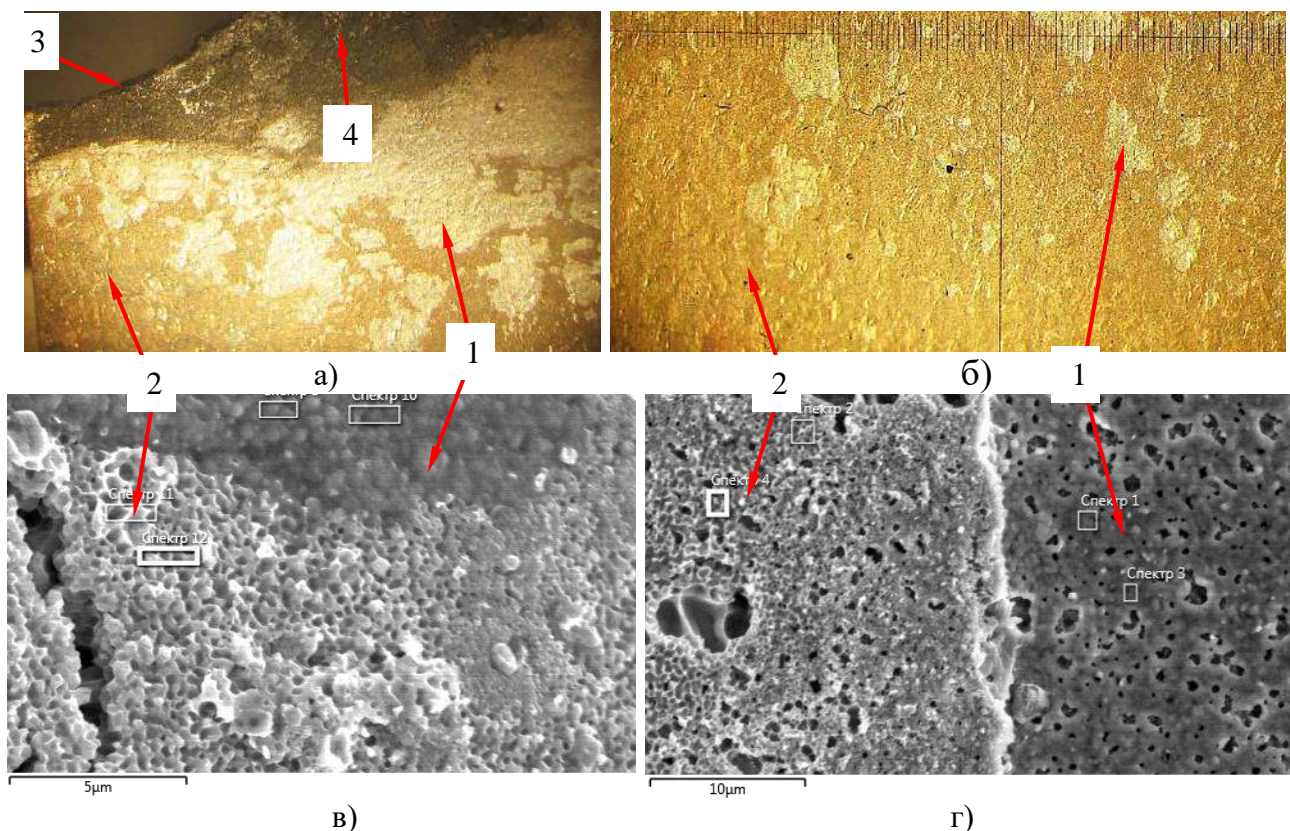
Рис. 4.2.2.1 – 6 Макро (а,б) и микроэлектронные (в,г) изображения изломов на внутренней поверхности ТЗП (а, в) и на поверхности бронзовой стенки (б, г). Стрелками отмечены: 1 – участки с отсутствием адгезии, 2 – участки с адгезией, 3 – край проплава, 4 – слой кокса.

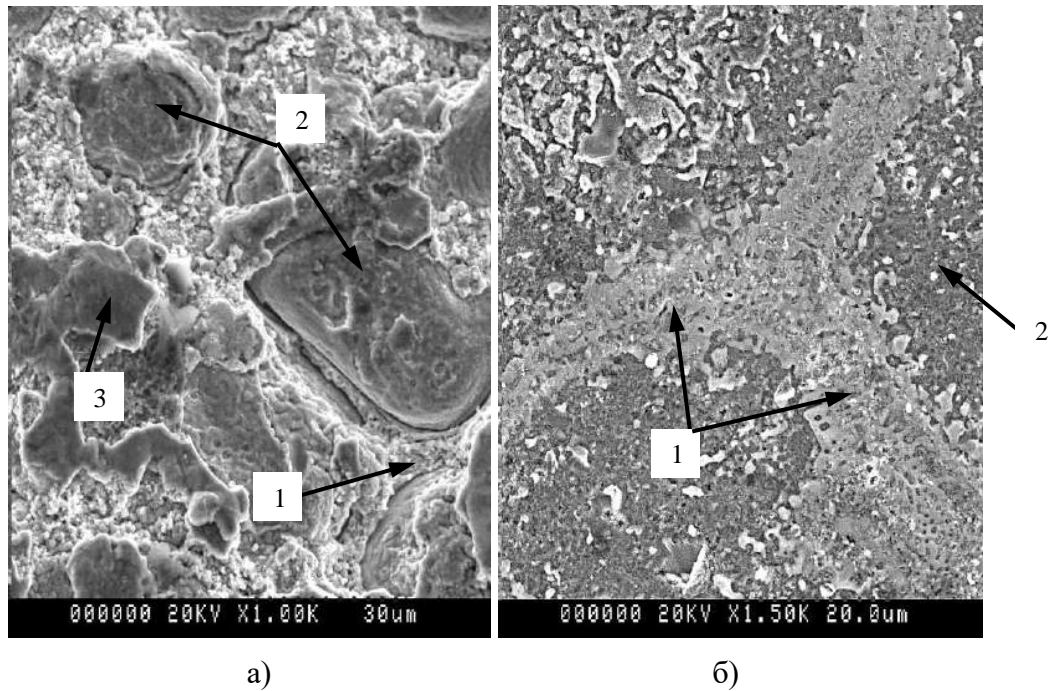
Рис.4.2.2.2 – 7 Электронные микрофотографии поверхностей кавитационного износа полуды на участке межреберного канала под сквозным проплавом после ОИ (а) и полуды на аналогичном участке стенки после пайки (б). Стрелками показаны: 1 – эвтектика, 2 – первичные кристаллы твердого раствора, 3 – слой «кокса».

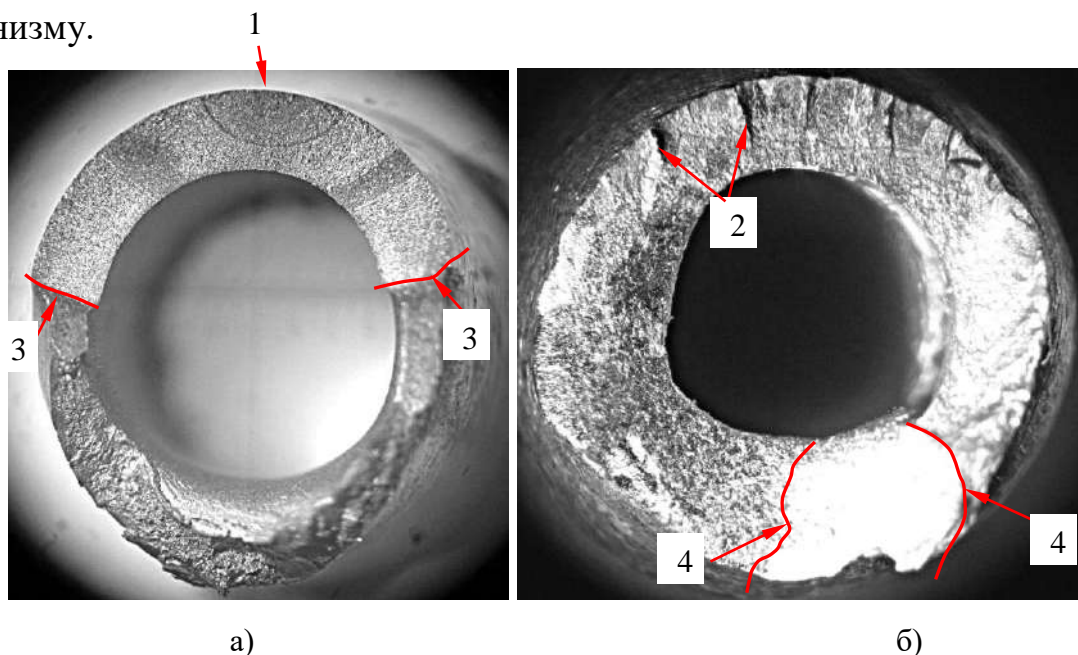
Рис.5 – 1 Макростроение изломов трубопроводов, разрушившихся по механизму многоциклового (а) и малоциклового (б) усталости. Стрелками отмечены: 1 – линзообразный очаг зарождения трещины, 2 – рубцы хрупкого узора, 3 – граница между изломом усталостной трещины и принудительного силового долома, 4 – граница между изломом усталостной трещины и силового долома.

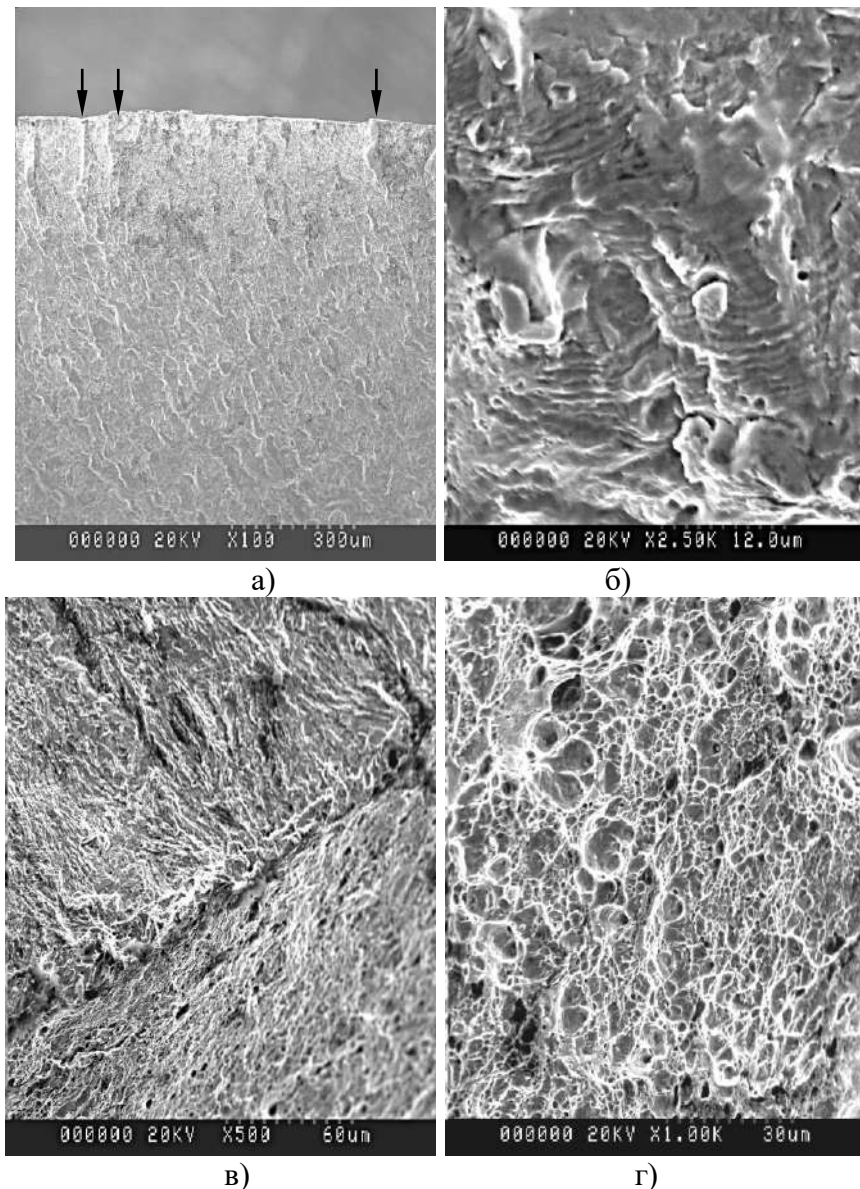
Рис.5.1 - 3 Электронные фрактограммы поверхностей излома: рубцы (храповый узор) со стороны внешней поверхности трубы ниппеля (а); бороздки в области усталостного разрушения (б); граница между зонами усталости и принудительного долома (в); ямки вязкого разрушения в зоне силового долома (г). Стрелками показаны рубцы на внешнем диаметре трубы.

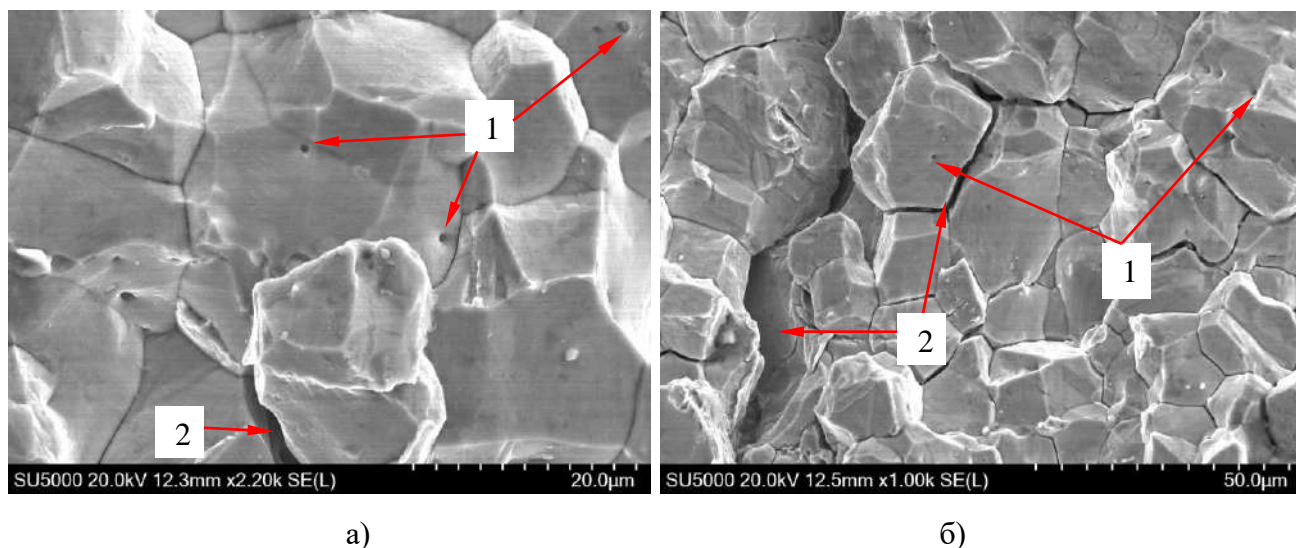
Рис.5.3 – 3 Микрофрактограммы излома трубопровода в области I. Стрелками отмечены: 1 – микропоры, 2 – вторичные трещины.

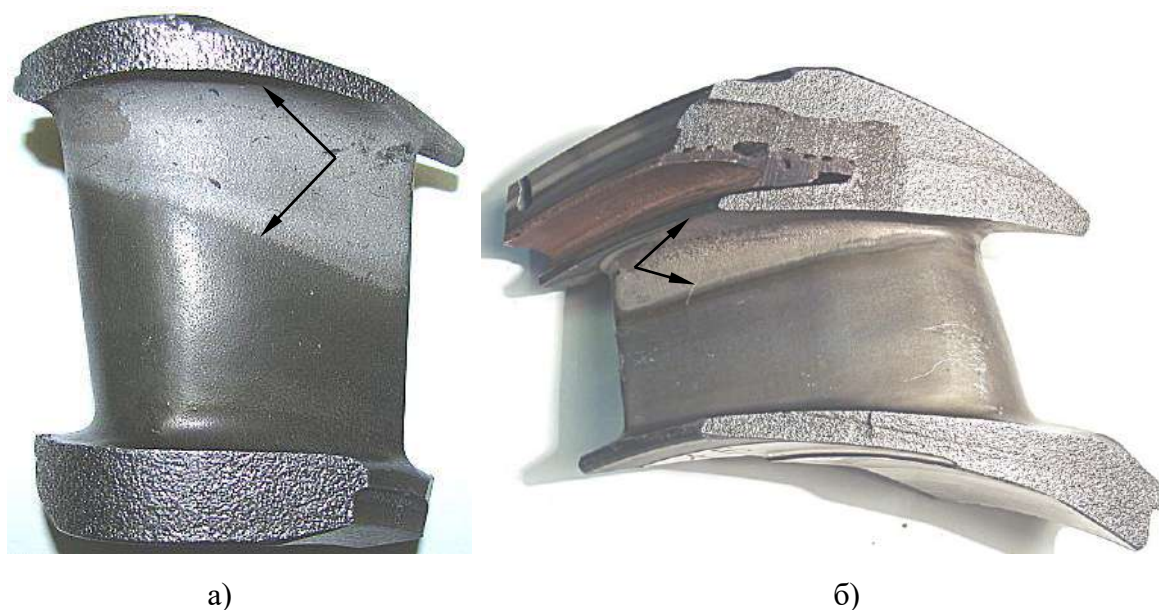
Рис.6.1.1 – 1. Макроизображения областей эрозии на спинках лопаток РКТ (а) и СА(б). (границы областей отмечены двойными стрелками).

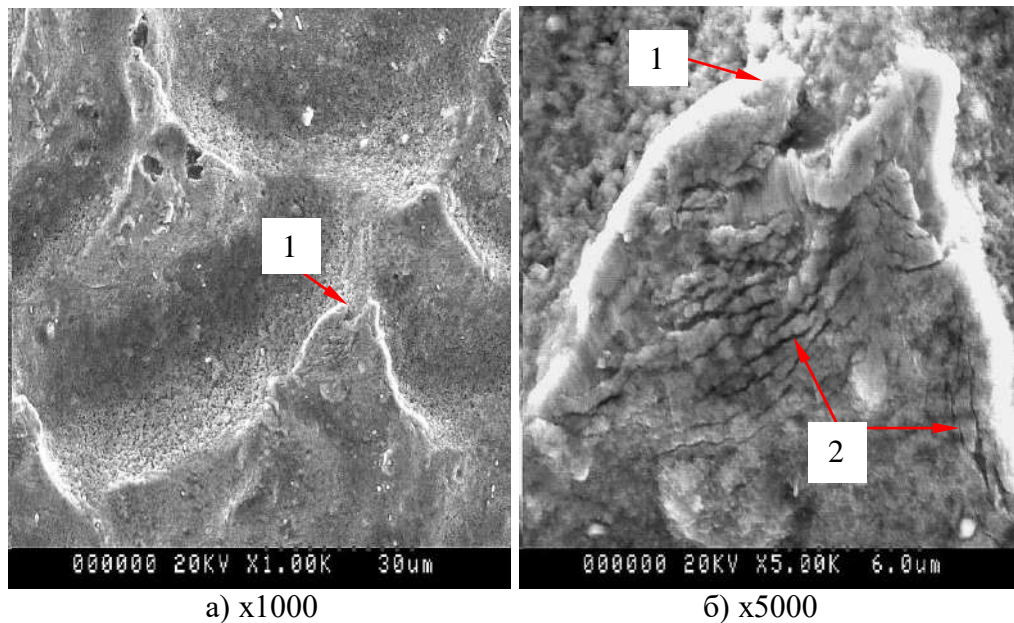
Рис. 6.1.1 – 6 Электронные фрактограммы поверхности гидроэрозионного износа на лабиринтном уплотнении в области 1. Стрелками показаны: 1 – пластически деформированные и вытянутые выступы между кратерами, 2 – усталостные трещины.

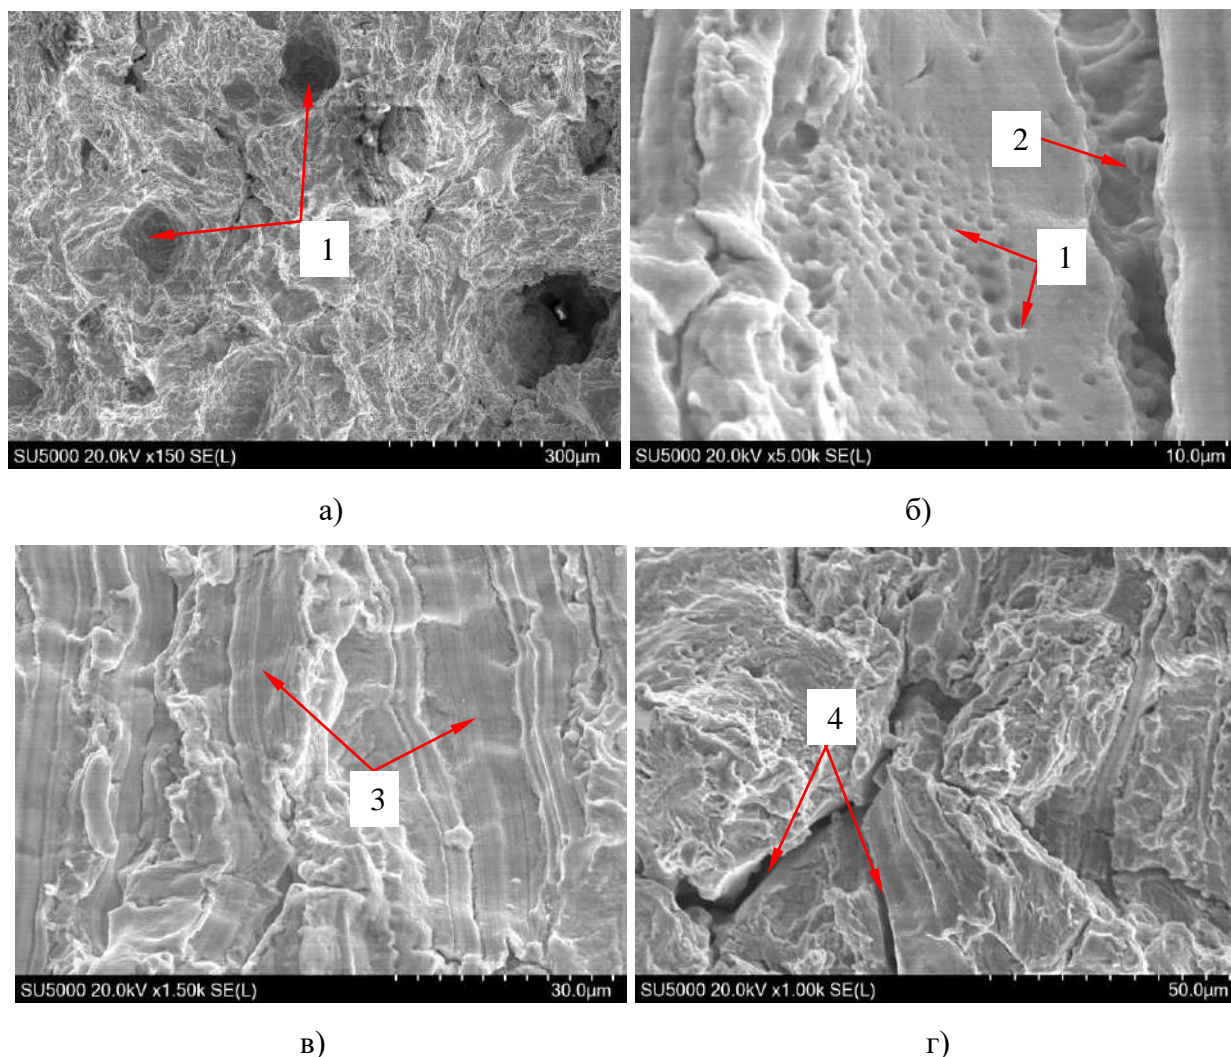
Рис.6.1.2 – 5 Электронные фрактограммы поверхности кавитационного износа на поверхности радиуса сопряжения лопатки со ступицей. Стрелками отмечены: 1 – кавитационные кратеры, 2 – кавитационные канавки, 3 – бороздчатый рельеф, 4 – вторичные трещины.

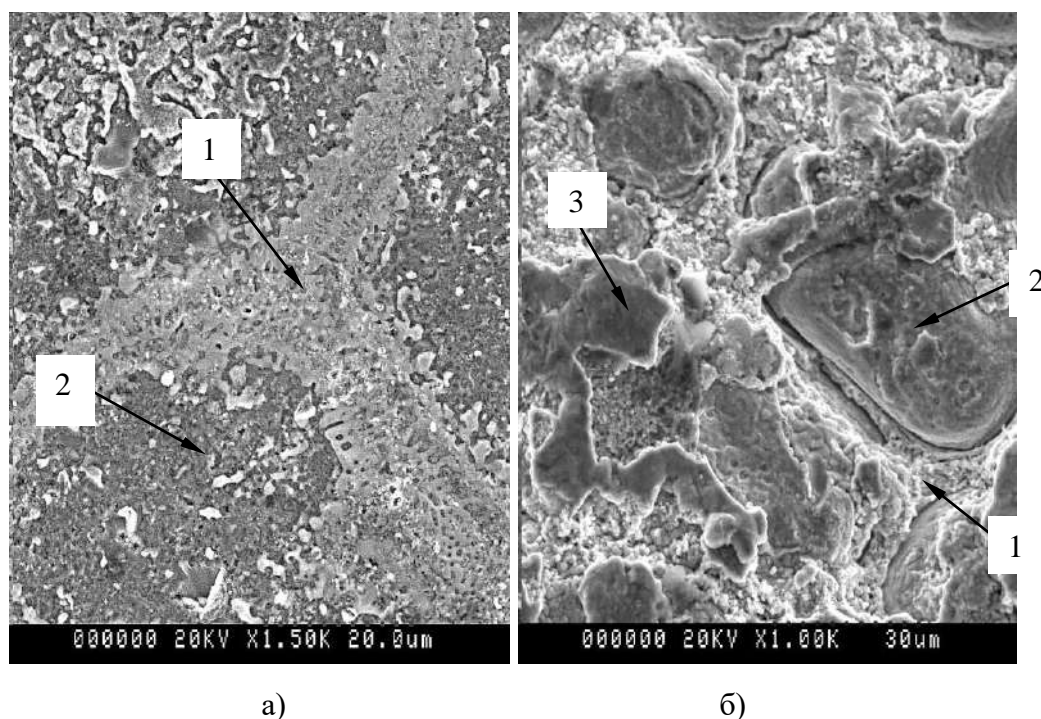
Рис.6.1.2 – 6 Электронные микрофотографии внутренней поверхности стенки КС после операции пайки (а) и на локальном участке кавитационного износа полуды (б). Стрелками показаны: 1 – эвтектика, 2 – первичные кристаллы твердого раствора, 3 – слой «кокса».

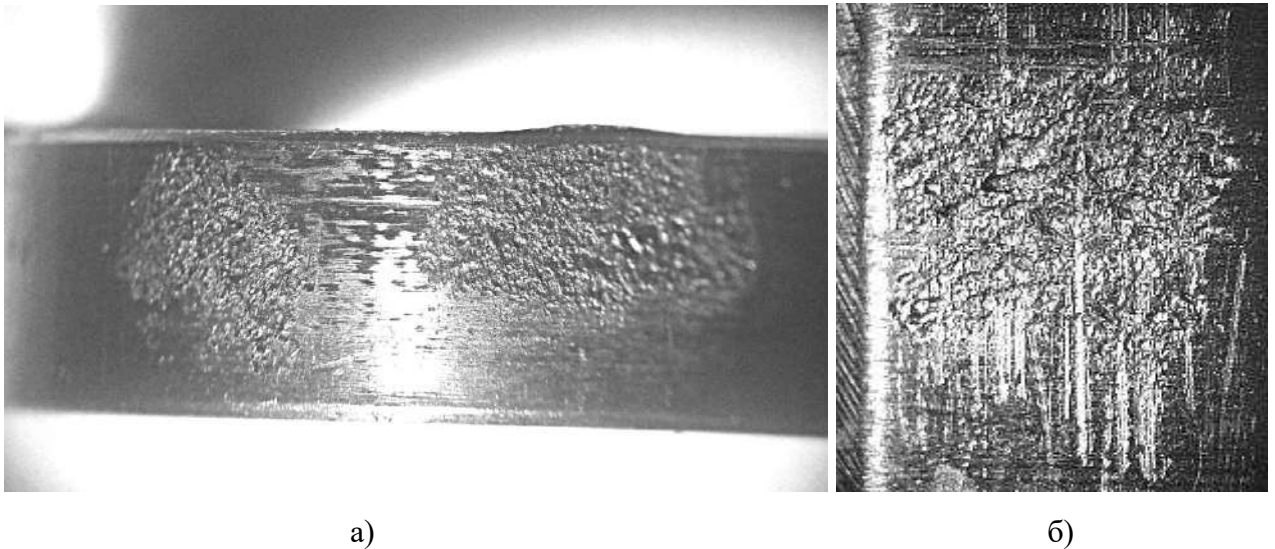
а) б)  
Рис.6.2.1 – 2 Макроизображение пятен износа на поверхностях Ø 18.5Ш (а) и Ø46Д (б).  
Увеличено.
