АО «НПО Энергомаш» им. Академика В.П. Глушко

**МАТЕРИАЛОВЕДЧЕСКИЕ РЕШЕНИЯ ПРОБЛЕМ  
РАЗРУШЕНИЯ ДЕТАЛЕЙ И УЗЛОВ ЖРД БОЛЬШОЙ  
МОЩНОСТИ В ПРОИЗВОДСТВЕ И ЭКСПЛУАТАЦИИ**

Диссертация на соискание ученой степени  
доктора технических наук

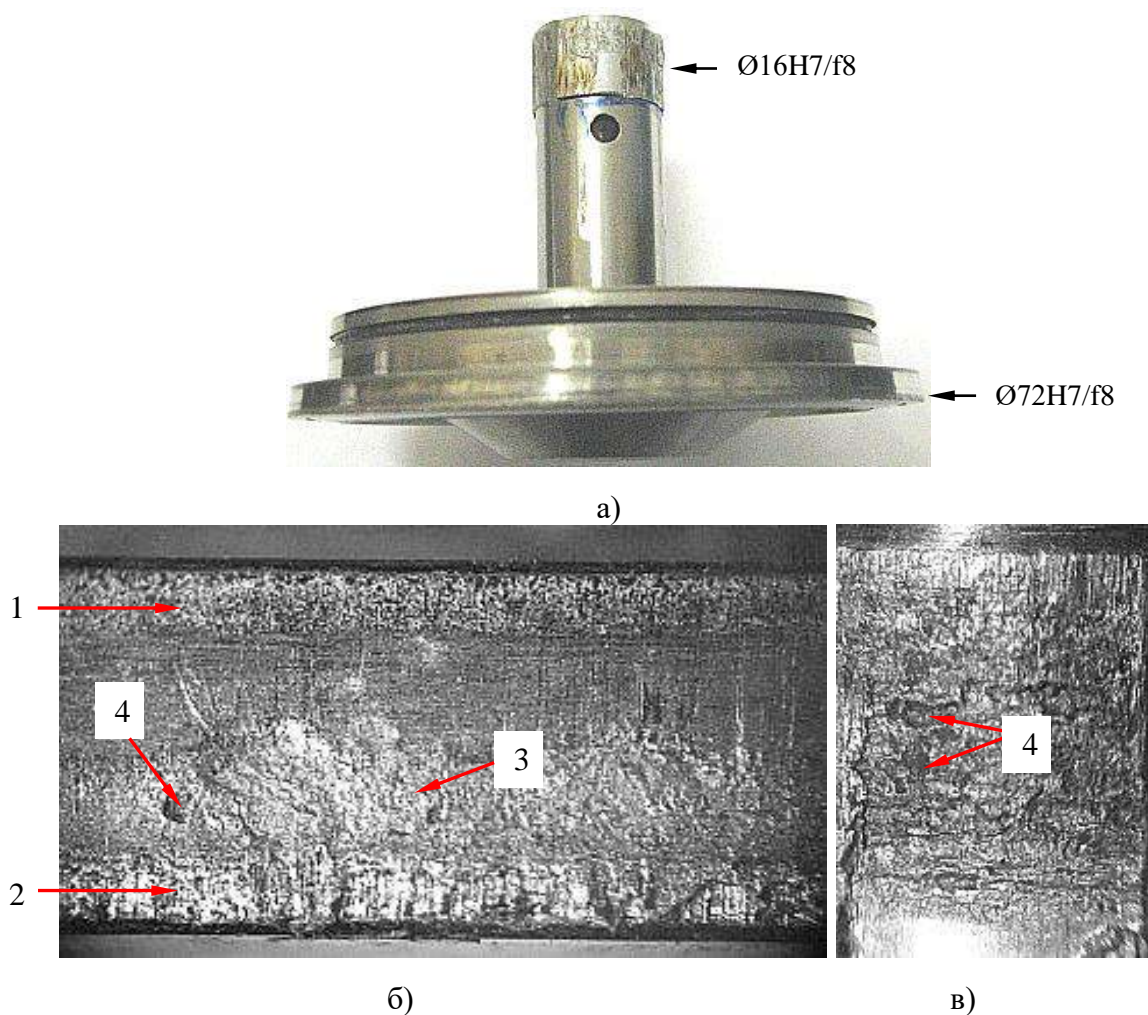
Рис.6.2.1 – 6 Макроизображение поршня (а) и поверхностей с дефектами на  $\text{Ø}72\text{H7/f8}$  (б) и на  $\text{Ø}16\text{H7/f8}$  (в). Стрелками показаны: 1, 2 – кольцевые области износа, 3 - пятно износа, 4 - язвы.

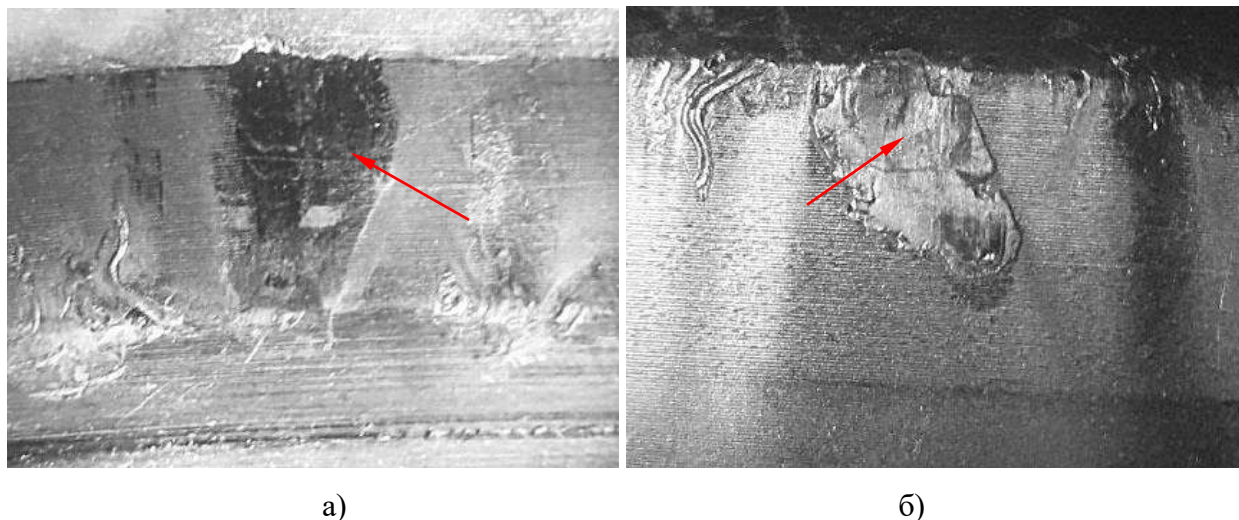
Рис. 6.2.1–11 Макроизображения дефектов адгезионного износа (отмечены стрелками) на поверхностях титановой (а) и стальной (б) крышках.

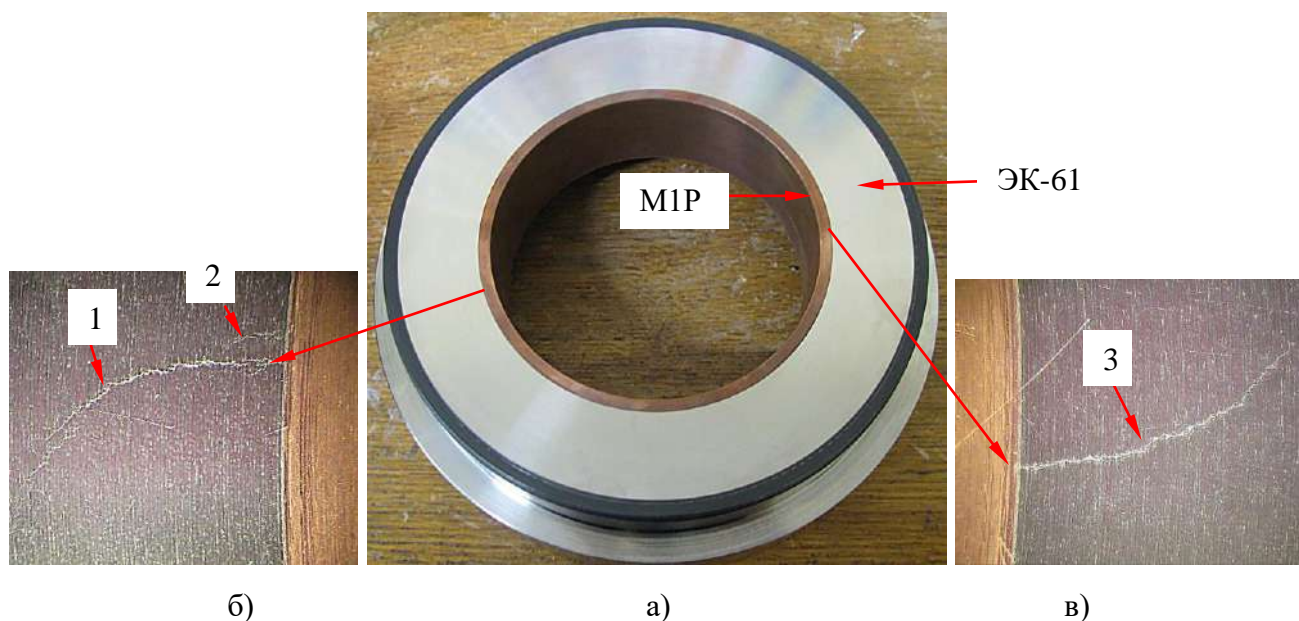
Рис. 7.1.1-2 Макроизображение внешней поверхности корпуса (а) и участков поверхности с трещинами (б, в). Стрелками отмечены местоположения очагов зарождения и номера трещин.

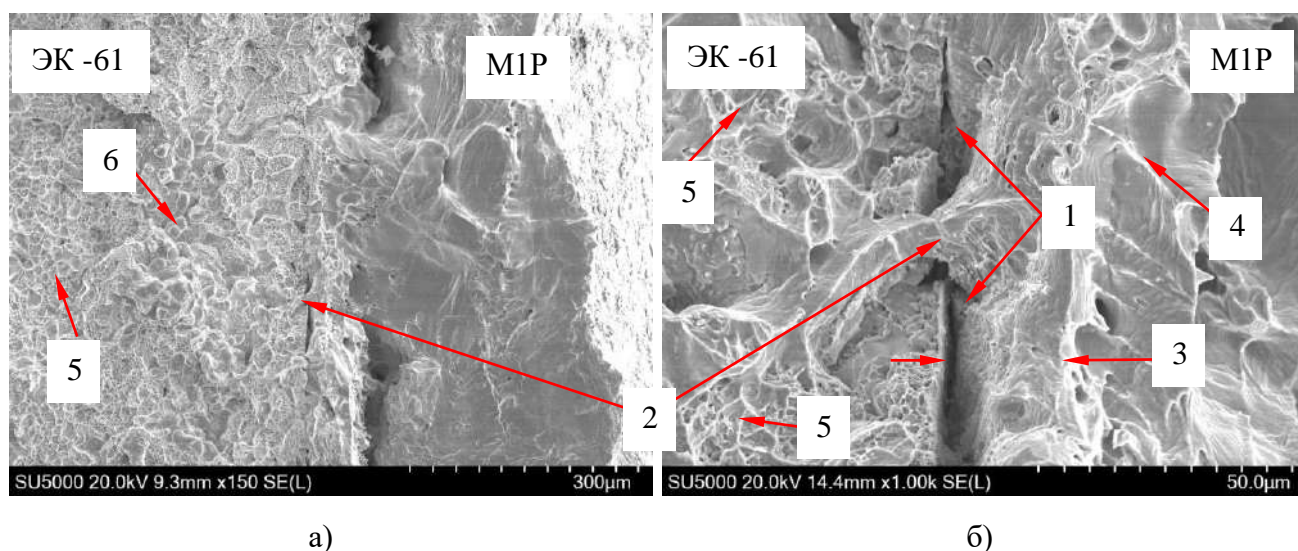
Рис.7.1.1-6 Электронные фрактограммы поверхности излома трещины №3. Стрелками отмечены: 1 – очаг разрушения, 2 – закристаллизованная перемычка расплава жидкой фазы припоя (эвтектики), 3 – излом никелевого покрытия, 4 – излом медной стенки, 5 – изломы «паяных соединений» берегов трещины, 6 – полуда на поверхности излома стенки ЭК-61.

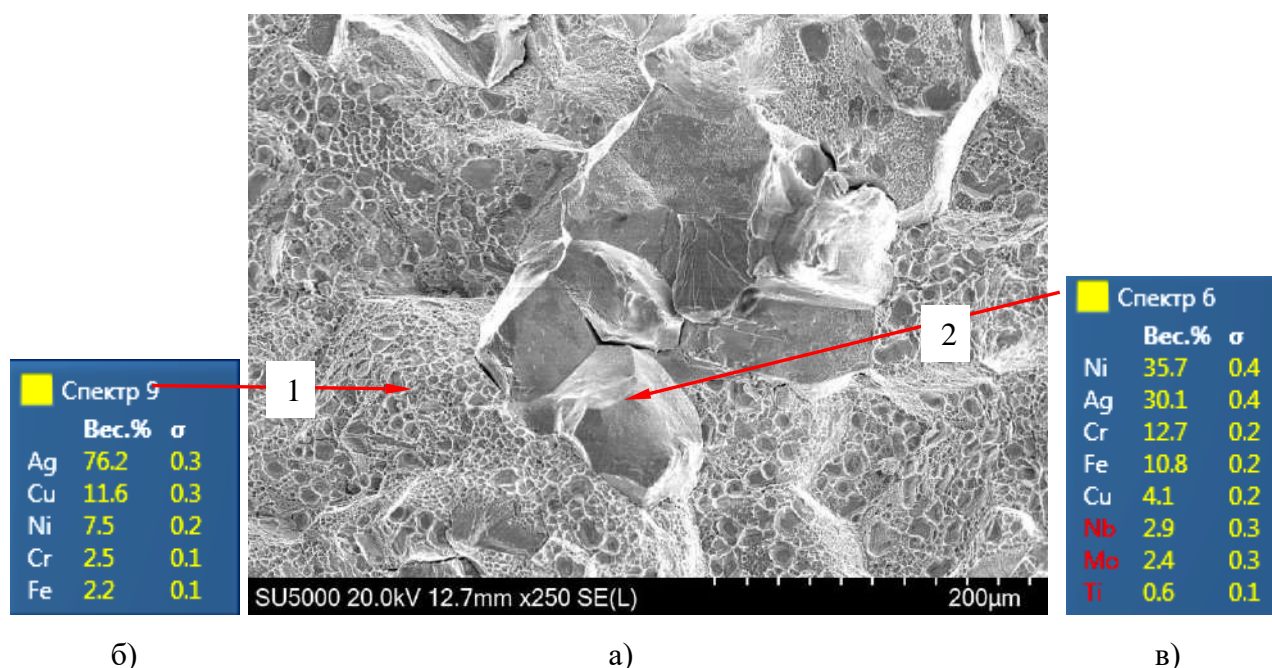
Рис.7.1.2 -3 Электронная фрактограмма поверхности излома первичной трещины (а) и результаты количественного МРСА её поверхности (б, в). Стрелками показаны: 1 – ямочный рельеф поверхности полуды, 2 – облуженные границы зерен.

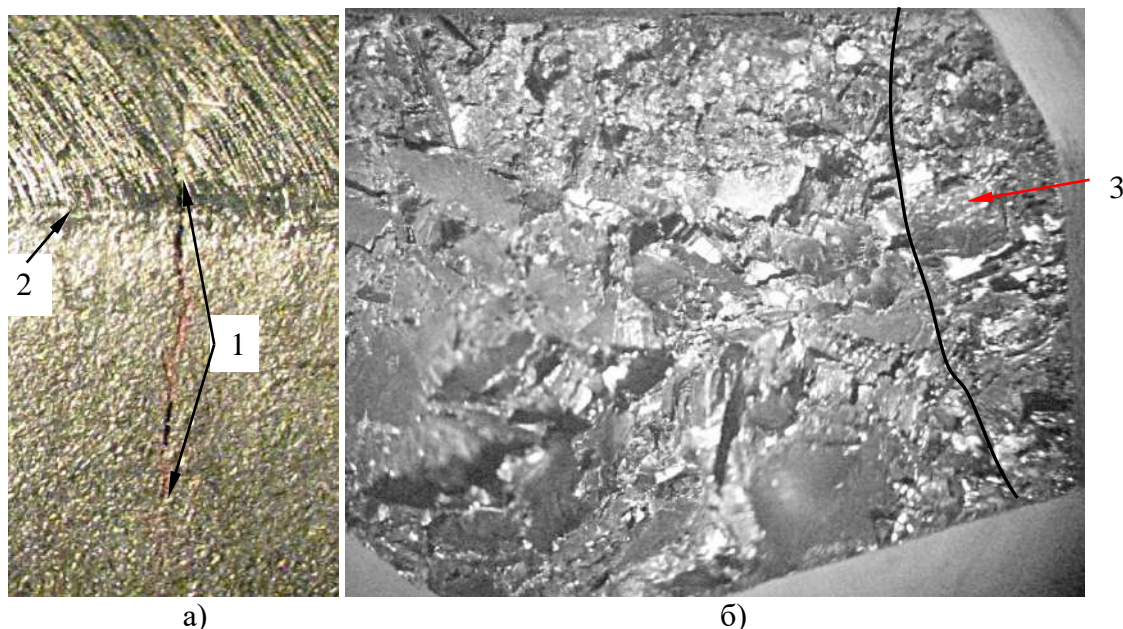
Рис. 7.2.1- 4 Макроизображение сквозной трещины в околошовной зоне сварного шва (а) и макрофотография поверхности излома (б). Стрелками показаны: 1 – сквозная трещина, 2 – граница валика шва, 3 – первичная трещина с окисленной поверхностью. Увеличено.
