АО «НПО Энергомаш» им. Академика В.П. Глушко

**МАТЕРИАЛОВЕДЧЕСКИЕ РЕШЕНИЯ ПРОБЛЕМ  
РАЗРУШЕНИЯ ДЕТАЛЕЙ И УЗЛОВ ЖРД БОЛЬШОЙ  
МОЩНОСТИ В ПРОИЗВОДСТВЕ И ЭКСПЛУАТАЦИИ**

Диссертация на соискание ученой степени  
доктора технических наук

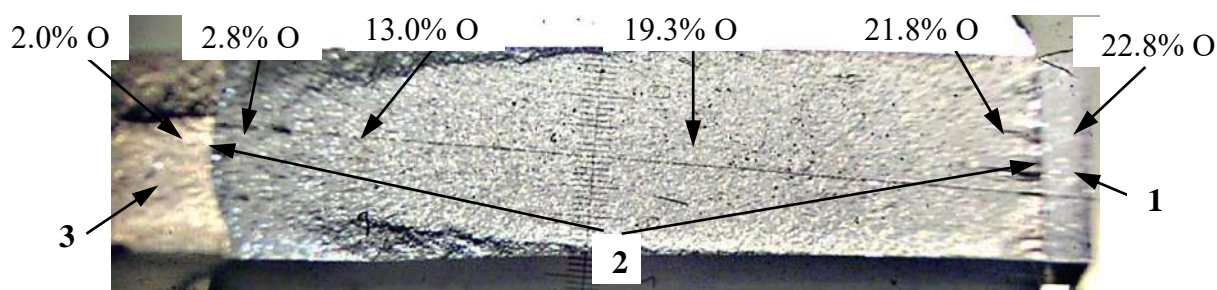
Общее время испытания - 237 мин, в течение этого времени происходило окисление поверхности электроэрозионного надреза, от которого зарождалась усталостная трещина (рис. 1.1 – 1 по стрелке 1). На поверхности надреза концентрация кислорода составляет - 22.8%. На расстоянии  $\sim 1.4$  мм от границы надреза на поверхности усталостной трещины концентрация кислорода составляет  $\sim 21.8\%$  и рост окисной пленки происходил в течение 170 минут. На расстоянии  $\sim 8.8$  мм от надреза концентрация кислорода составляет 19.3 %, а время окисления – 63 минуты. Точка анализа с концентраций кислорода  $\sim 13$  % расположена на расстоянии 20.4 мм от надреза и время окисления составляет  $\sim 2.2$  минуты.

Рис. 1.1 – 1 Содержание кислорода на поверхности излома образца внецентрального растяжения, испытанного на СРТУ при 650 °С; стрелками показаны: 1 – электроэрозионный надрез, 2 – усталостный излом, 3 – силовой долом

В качестве фоновой концентрации принято содержание кислорода на поверхности силового долома (2%) (рис. 1.1 – 1 по стрелке 3).

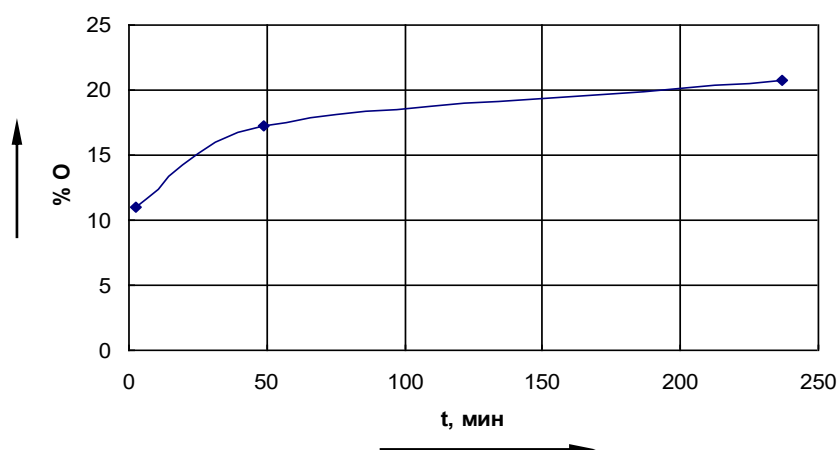
Рис. 1.1 – 2 Окисление поверхности трещины на воздухе при испытаниях на СРТУ, температура испытаний – 650 °С. Образец внецентрального растяжения из сплава ЭП741НП.

концентрация кислорода на поверхности излома по мере увеличения длины трещины монотонно снижается. Такая закономерность в совокупности с данными фрактографии может быть использована в качестве признака усталостного характера разрушения.

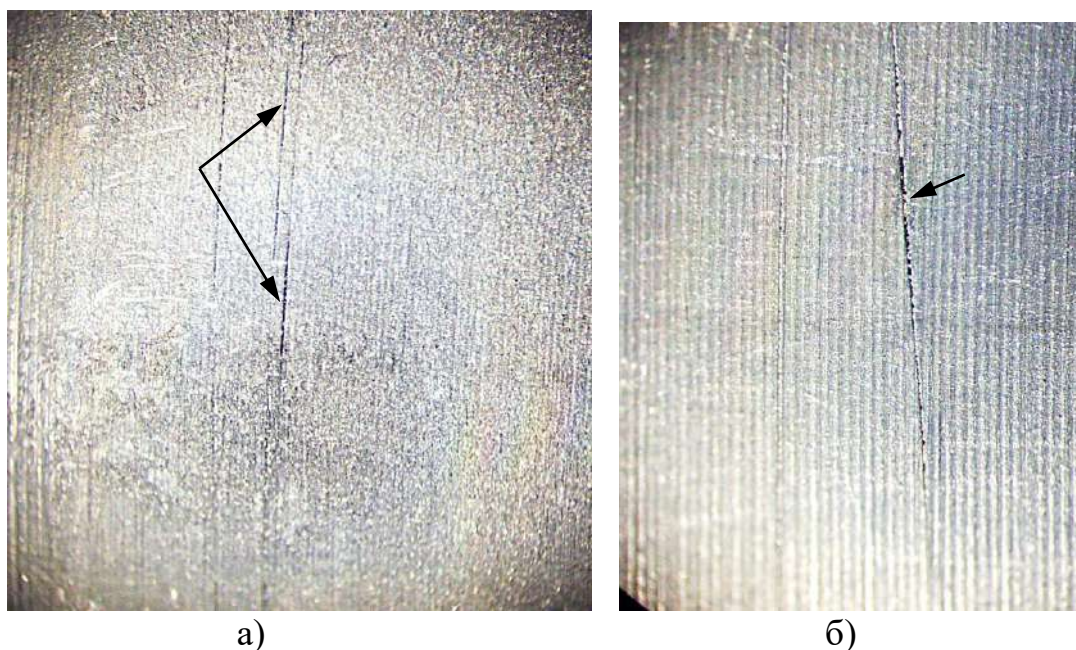
Цилиндрический образец из жаропрочного никелевого сплава ЭП - 202 был подвергнут термоциклированию: нагрев до температуры 560°C в среде генераторного газа и последующее охлаждение продувкой холодным азотом. После проведения испытаний на поверхности образца были выявлены многочисленные окружные трещины с относительно широким раскрытием. Среди трещин имеются как расположенные в канавках от механической обработки (рис. 1.1 – 3а), так и пересекающие канавки под углом (рис. 1.1 – 3б).

Рис. 1.1 – 3 Трещины на поверхности образца из сплава ЭП-202, образовавшиеся под воздействием термоциклирования. Увеличено.

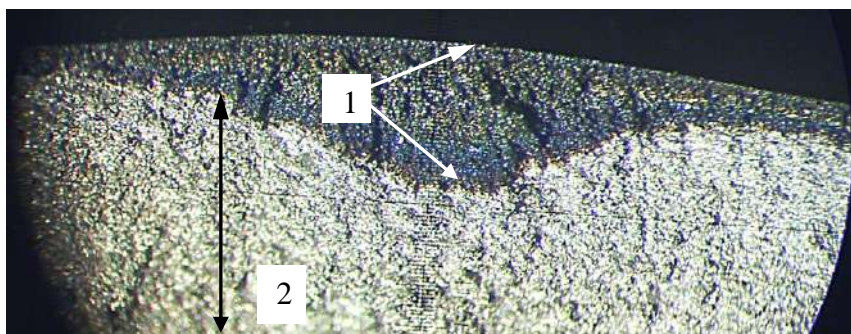
Макрофрактографическим анализом излома установлено, что трещина имеет форму «языка», максимальная глубина распространения трещины составляет ~ 0.93 мм (рис. 1.1 – 4). Поверхность излома окислена до цветов побежалости. В направлении от наружной поверхности вглубь образца

Рис. 1.1 – 4 Макроизображение поверхности вскрытой трещины. Стрелками показаны: 1 – термоусталостная трещина, 2 – силовой долом. Увеличение  $30\times$ .

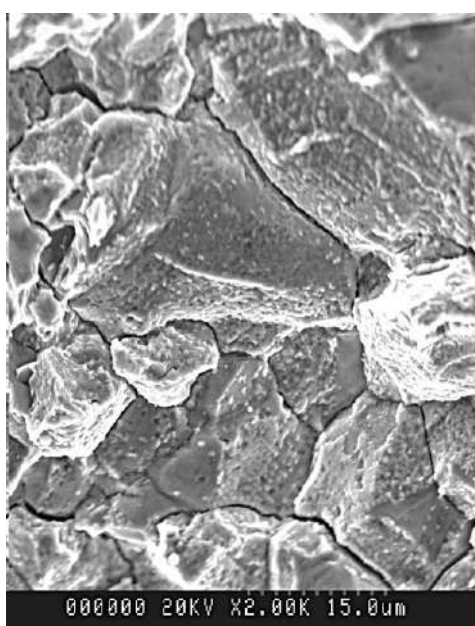
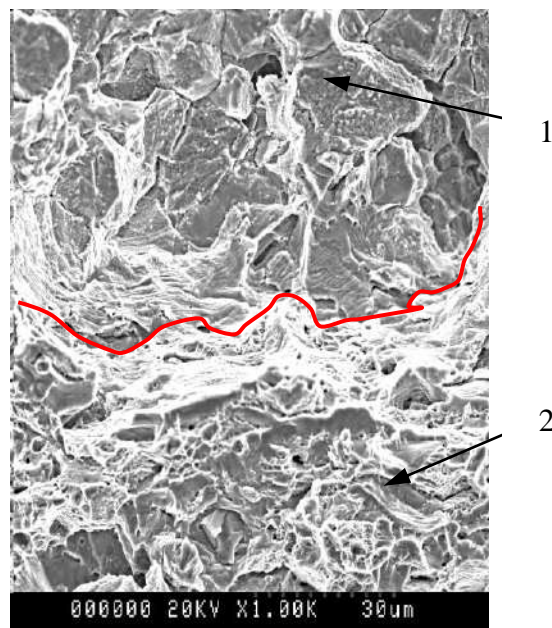
Микрофрактографическое исследование поверхности излома показало, что разрушение происходило межкристаллитно с образованием вторичных трещин (рис. 1.1 – 5а), в области принудительного силового разрушения вязкое с ямочным рельефом поверхности (рис. 1.1 – 5б).

Рис. 1.1 – 5 Электронные микрофрактограммы поверхности термоусталостной трещины (а) и границы с областью силового долома (б). Стрелками отмечены: 1 – поверхность термоусталостной трещины, 2 – поверхность силового долома.

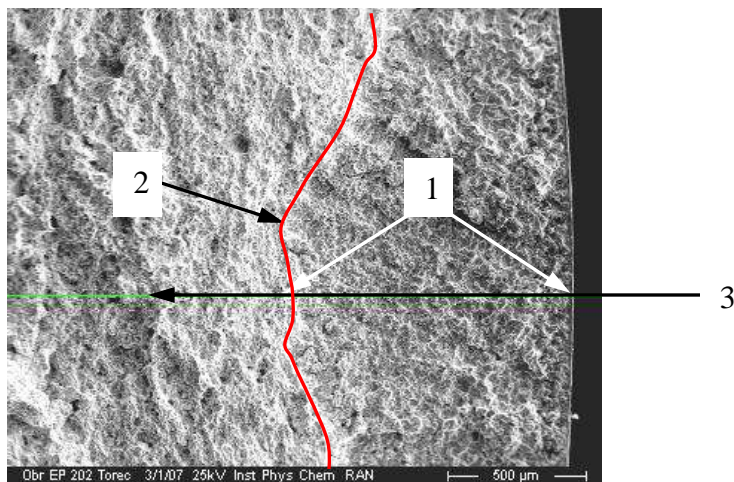
Рис. 1.1 – 6 Электронная фрактограмма поверхности разрушения. Стрелками показаны: 1 – термоусталостная трещина, 2 – граница с зоной долома, 3 – линия, вдоль которой проводился анализ по кислороду.

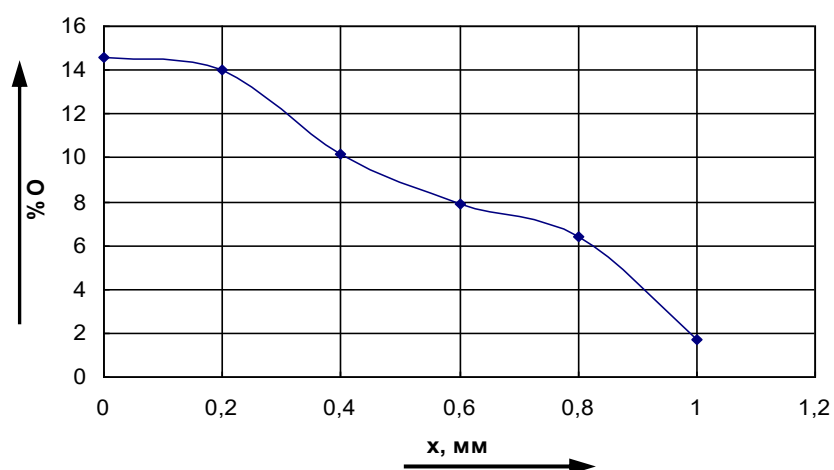
Рис. 1.1 – 7 Концентрация кислорода на поверхности излома в зависимости от длины трещины.

Результаты распределения кислорода на поверхности трещины свидетельствуют о том, что по мере увеличения глубины трещины толщина окисной пленки на ее поверхности снижается. Таким образом, поверхность образца и участки начального роста трещины подвергались более длительному

воздействию окислительной среды по сравнению с областью трещины, прилегающей к зоне долома. Эти данные свидетельствуют о стадийном росте трещины при термоциклировании или о **термоусталостном механизме** её образования.

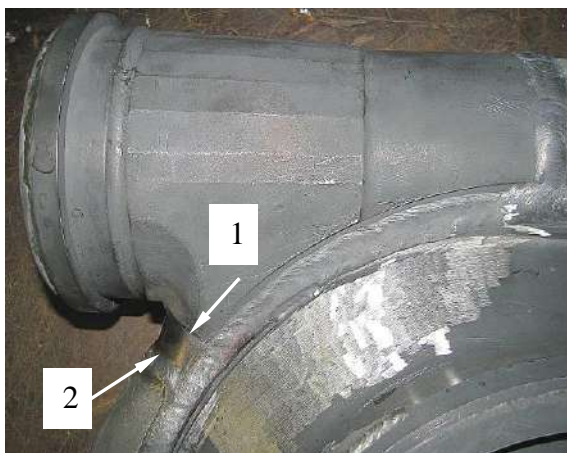
При цветном контроле после второй пайки у сектора коллектора в области радиуса сопряжения с корпусом выявлены две трещины: одна длиной ~ 40 мм по линии сплавления сварного шва, другая длиной ~ 52 мм в радиусе сопряжения (рис. 1.1 – 8).

Рис.1.1 – 8 Местоположение трещин в секторе коллектора корпуса насоса (отмечены стрелками 1 и 2). Уменьшено.

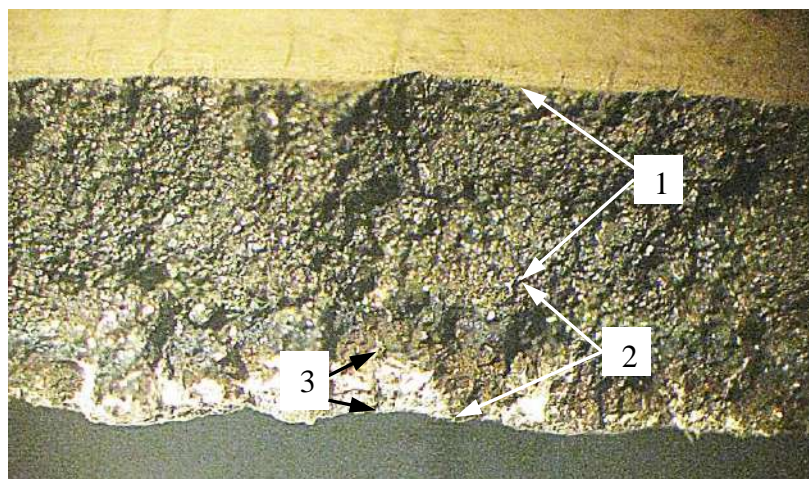
Фрагмент с трещиной, расположенной в радиусе сопряжения, был вырезан электроэрозией, после чего трещина была принудительно вскрыта. Макрофрактографическое исследование вскрытой трещины показало, что она имеет окисленную поверхность и глубину ~ 2.5 мм. На поверхности излома выявляются две области, имеющие разную степень окисления: первая область размером (глубиной) ~ 1.5 мм равномерно окислена до темно – серого цвета (рис.

1.1 – 9 по стрелкам 1), вторая глубиной  $\sim 1$  мм окислена до цветов побежалости (рис. 1.1 – 9 по стрелкам 2).

Рис. 1.1 – 9 Макроизображение поверхности трещины. Стрелками показаны: 1 – область с поверхностью темно – серого цвета, 2 – область с поверхностью, окисленной до цветов побежалости, 3 – зона силового долома. Увеличение  $15^{\times}$ .

МРСА поверхности трещины показал, что в первой области содержание кислорода составляет  $\sim 37\%$  вес., во второй области среднее содержание кислорода на поверхности разрушения примерно в 2.5 раза ниже и составляет  $\sim 14\%$  вес. На поверхностях излома в каждой из областей наблюдается относительно равномерное распределение кислорода.

Наличие на поверхности трещины двух областей с разной степенью окисления является признаком того, что разрушение происходило под воздействием статической нагрузки по механизму **термоудара** в два этапа. Такие разрушения могут произойти под воздействием растягивающих напряжений на поверхности сб. ед., возникающих при охлаждении разогретой сборки. На операции пайки корпуса при температуре  $750^{\circ}\text{C}$  осуществляется ускоренное охлаждение корпуса вентилятором (имитация закалки). Поскольку операция

пайки проводилась дважды можно сделать вывод о том, что образование первой трещины глубиной  $\sim 1.5$  мм произошло при ускоренном охлаждении детали во время первой пайки, а при ускоренном охлаждении на второй пайке трещина выросла еще на 1 мм.

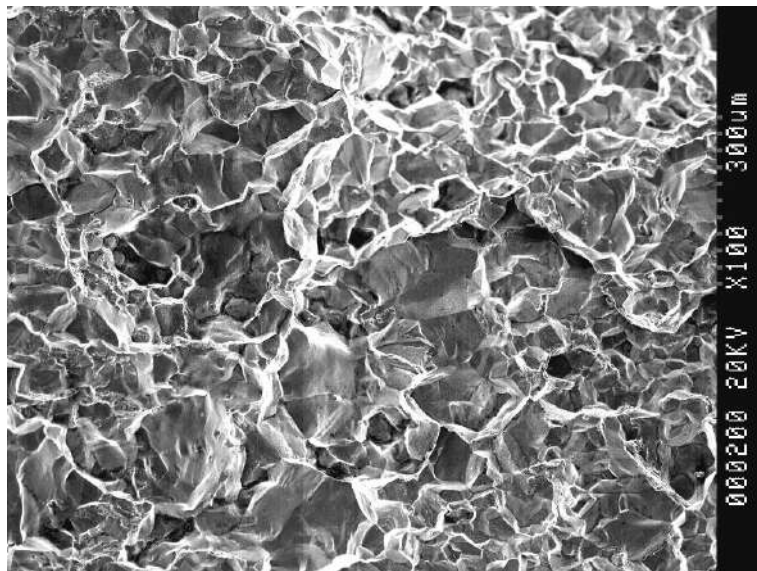
Микрофрактографическим исследованием установлено, рельеф поверхности разрушения в областях 1 и 2 идентичен и соответствует разрушению по межзеренному механизму, при этом у материала корпуса наблюдается значительная разница в размерах зерна. Крупные зерна имеют размер  $\sim 200 - 250$  мкм, мелкие зерна  $\sim 20 - 40$  мкм (рис. 1.1 – 10).

Рис. 1.1 – 10 Электронная фрактограмма поверхности разрушения. Увеличение  $62\times$ .

К факторам, способствовавшим разрушению, можно отнести значительную разнотекстурность материала сборки и наличие концентраторов напряжений в местах образования трещин в виде границы валика сварного шва и относительно глубоких рисок от механической обработки. Причиной значительной разницы в размерах зерна у материала сектора коллектора могла стать его недостаточная проработка при горячей деформации.

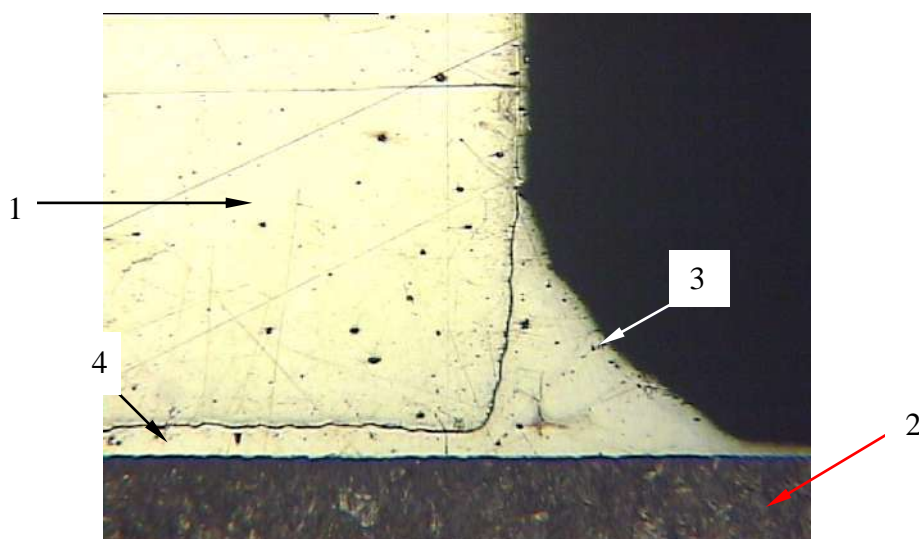
Металлографическое исследование показало, что паяные соединения сборки имеют плотные штатные галтели и швы толщиной ~ 60 мкм (рис. 1.2.2 – 1).

Рис. 1.2.2 – 1 Макроизображение поперечного сечения паяного шва фланца узла качания. Стрелками показаны: 1 – ребро внутренней стенки, 2 – наружная стенка (корпус), 3 – галтель, 4 – шов. Увеличение  $70\times$ .

Согласно существующим требованиям, такое строение паяных швов позволяет квалифицировать их как соответствующие требованиям КД. Но, поскольку паяные соединения в данной сборке имели низкую прочность, можно заключить, что используемая для оценки качества паяных соединений металлографическая методика в данном случае не позволяет адекватно оценить соответствие швов требованиям КД.

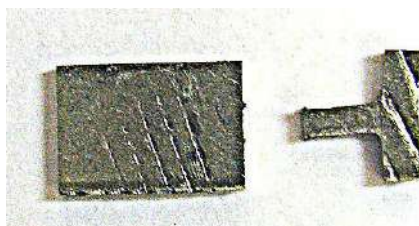
составляет  $\sim 217.8$  МПа ( $22.2$  кгс/мм<sup>2</sup>) (табл. 1.2.2 – 1), при этом все их разрушения проходили по материалу швов (рис. 1.2.2 – 2).

Рис. 1.2.2 – 2 Внешний вид образца, разрушенного по материалу паяного шва. Увеличено.

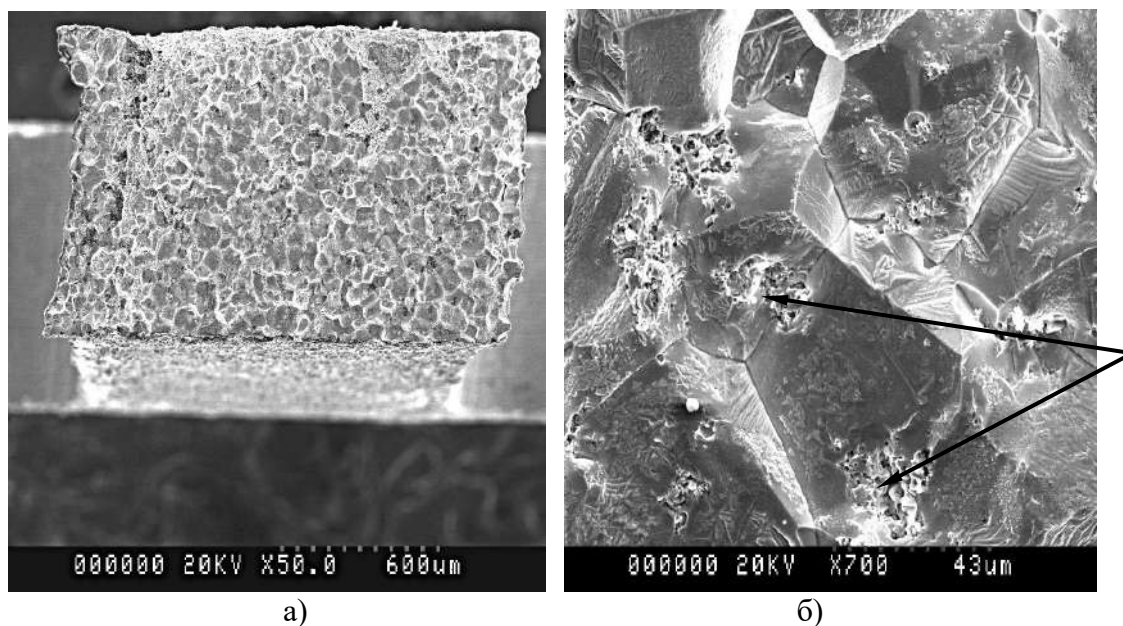
Для выяснения причин снижения разрывной прочности паяных соединений были проведены фрактографические исследования изломов, образовавшихся при тестовом разрушении образцов. Было установлено, что разрушения галтелей и самих паяных швов происходили хрупко по межзеренному механизму (рис. 1.2.2 – 3).

Рис. 1.2.2 – 3 Электронные фрактограммы поверхности излома шва с прочностью  $\sigma_p$  – 215.8 МПа : а – макроизображение излома образца, б – межзеренный рельеф поверхности разрушения паяного шва. Стрелками отмечены частицы оксикарбидов хрома, марганца и титана.

На поверхности изломов швов выявлены частицы выделений, по данным микрорентгеноспектрального анализа (МРСА) являющиеся оксикарбидами хрома, марганца и титана. На межзеренной поверхности излома галтелей выявлены интерметаллиды Ni-Mn, наиболее вероятно являющиеся причиной охрупчивания галтелей. Очевидно, что причиной низкой прочности паяных соединений в данной сборке явилось охрупченное состояние материала галтелей и паяного шва.

С целью устранения хрупкости паяных швов была проведена «нормализация» фрагмента сборки путем нагрева и выдержки образцов в вакууме при 1000 °С в течение 1 часа.

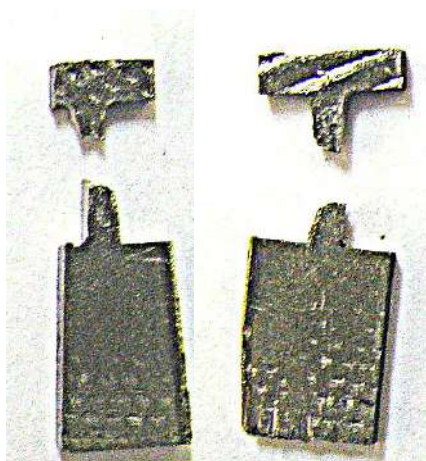
Испытания «нормализованных» образцов показали, что средняя разрывная прочность паяных соединений возросла до 592.5 МПа (60.4 кгс/мм<sup>2</sup>) (табл. 1.2.2 – 2). Разрушения образцов проходили как по материалу швов, так и по материалу ребер внутренней стенки (рис. 1.2.2 – 4).

Рис. 1.2.2 – 4 Внешний вид разрушенных образцов фланца, прошедших «нормализацию». Увеличено.

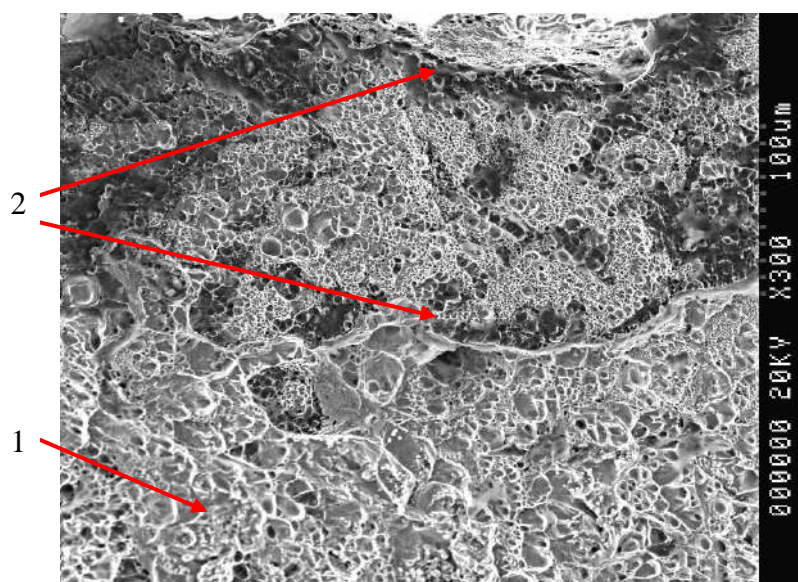
Фрактографическое исследование изломов «нормализованных» швов показало, что разрушения галтелей и швов проходили вязко с образованием ямочного рельефа поверхности разрушения (рис. 1.2.2 – 5). Таким образом,

проведение нормализации паяных соединений устранило охрупченное состояние швов и галтелей и существенно повысило их прочность до уровня, соответствующего требованиям КД. Смена механизма разрушения после нормализации однозначно характеризуется выявленной сменой рельефа поверхности излома.

Рис. 1.2.2 – 5 Электронные фрактограммы поверхности излома «нормализованного» шва с прочностью  $\sigma_p = 592.5$  МПа. Стрелками показаны: 1 – вязко разрушенный шов, 2 – вязко разрушенная галтель

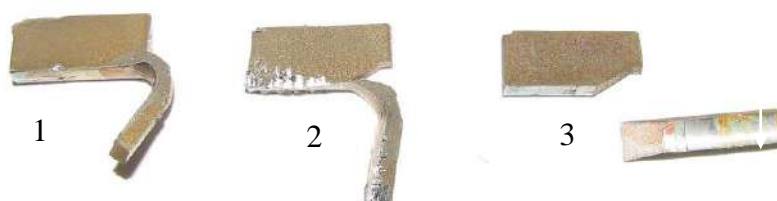
содержащих по два паяных шва, которые были подвергнуты принудительному разрушению путем изгиба. При разрушениях получены следующие результаты: у 4-х образцов паяный шов не разрушился (рис. 1.2.2 – 6, 1), у 3-х образцов разрушения прошли по материалу паяного шва (рис. 1.2.2 – 6, 2) и у 5-ти образцов разрушения швов произошли по границе паяный шов – поверхность детали поз. 3 (проставка) (рис. 1.2.2 – 6, 3).

Рис. 1.2.2 – 6 Внешний вид плоских образцов после принудительного разрушения паяного шва.  
Цифрами показаны: 1 – не разрушенный шов, 2 – разрушение по материалу шва,  
3 – разрушение по границе паяный шов – поверхность проставки.

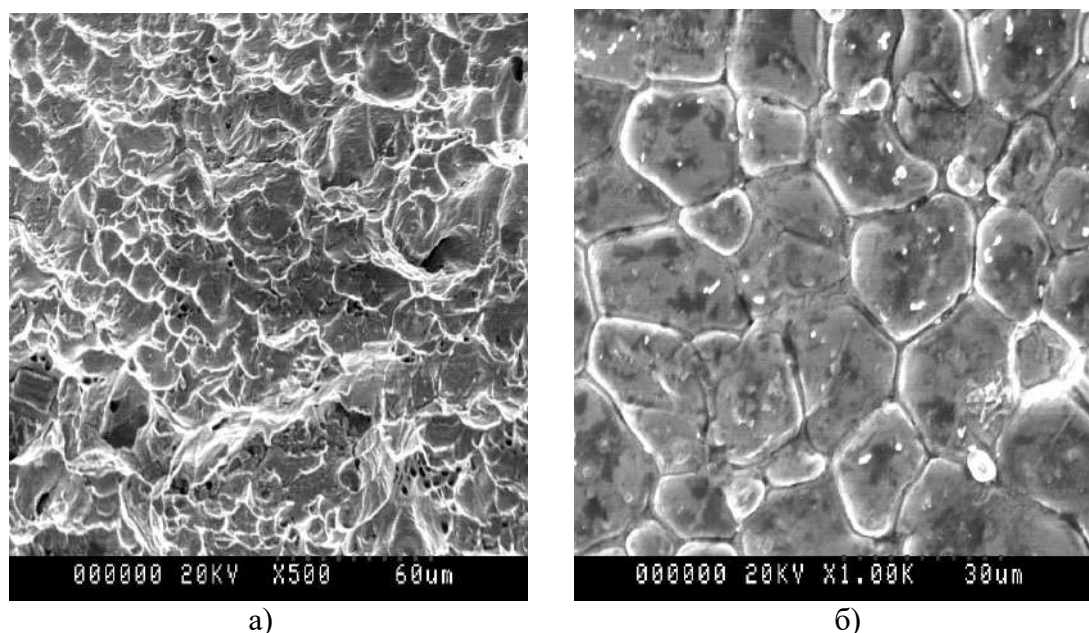
Микрофрактографическое исследование показало, что разрушения по паяному шву происходило вязко с образованием ямочного рельефа поверхности (рис. 1.2.2 – 7а), а разрушение по границе паяный шов – поверхность проставки путем «расслоения» с образованием рельефа типа реплики (рис. 1.2.2 – 7б).

Рис. 1.2.2 – 7 Электронные фрактограммы поверхностей разрушения по паяному шву (а), по границе паяный шов – проставка (б).

Также было установлено, что на поверхности изломов образцов, разрушавшихся по границе паяный шов-поверхность стенки, имеются относительно крупные раковины и множественные поры. Полученные результаты позволили сделать заключение о том, что негерметичность швов возникает на операции отжига в результате растрескивания (отслоения) шва по границе шов – поверхность проставки под воздействием термических напряжений. Образованию раковин на границе паяный шов - проставка, являющихся при отжиге концентраторами термических напряжений, способствуют «не качественная» атмосфера в контейнере при пайке (кислород, водород) и низкий уровень адгезии шва к стенке проставки

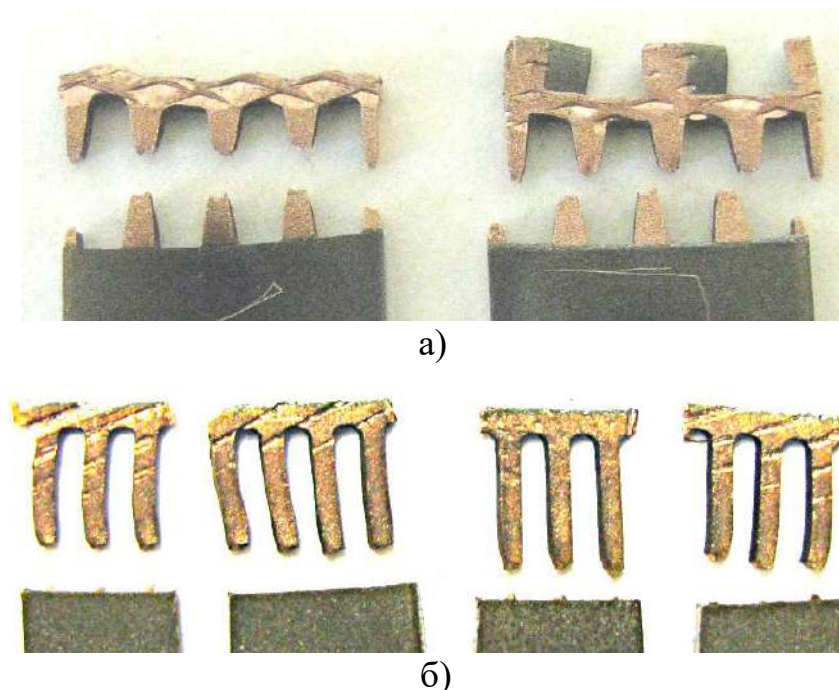
Применение комплексной методики к оценке паяных соединений, полученных контактно-реактивной пайкой деталей с гальваническими покрытиями меди и серебра, позволяет определить качество швов непосредственно по характеру их разрушения, поскольку в абсолютном большинстве случаев при принудительном разрушении таких паяных соединений возникают две ситуации: разрушения происходят по материалу ребер бронзовой стенки или по паяному шву (рис. 1.2.2 – 8).

Разрушение по материалу ребер является свидетельством высокого качества швов и того, что швы имеют максимальную для данной пары компонентов припоя прочность. Сборки с такими швами штатно проходят тестовые гидроиспытания. Разрушение по материалу шва показывает, что паяные соединения имеют

пониженную для данной пары компонентов припоя прочность и именно у сборок с такими паяными соединениями происходят преждевременные разрушения паяных швов и последующее «вздутие» (потеря устойчивости) бронзовой стенки при тестовых гидроиспытаниях.

Рис. 1.2.2 – 8 Внешний вид принудительно разрушенных разрывных образцов паяных соединений сборок, полученных контактно – реактивной пайкой: а - разрушение по материалу ребер, б – разрушение по паяному шву

Например, принудительное разрушение плоских образцов с паяными швами, вырезанных из «секции первой» камеры сгорания, у которой при гидроиспытании произошло преждевременное разрушение паяных швов и вздутие бронзовой стенки, происходило по материалу шва (рис. 1.2.2 – 8б), а среднее значение их разрывной прочности составляло  $\sim 147.2$  МПа ( $15$  кгс/мм<sup>2</sup>). Фрактографическое исследование изломов показало, что на поверхности изломов присутствуют дефекты в виде раковин и непропаев, кроме этого у швов отсутствовали галтели.

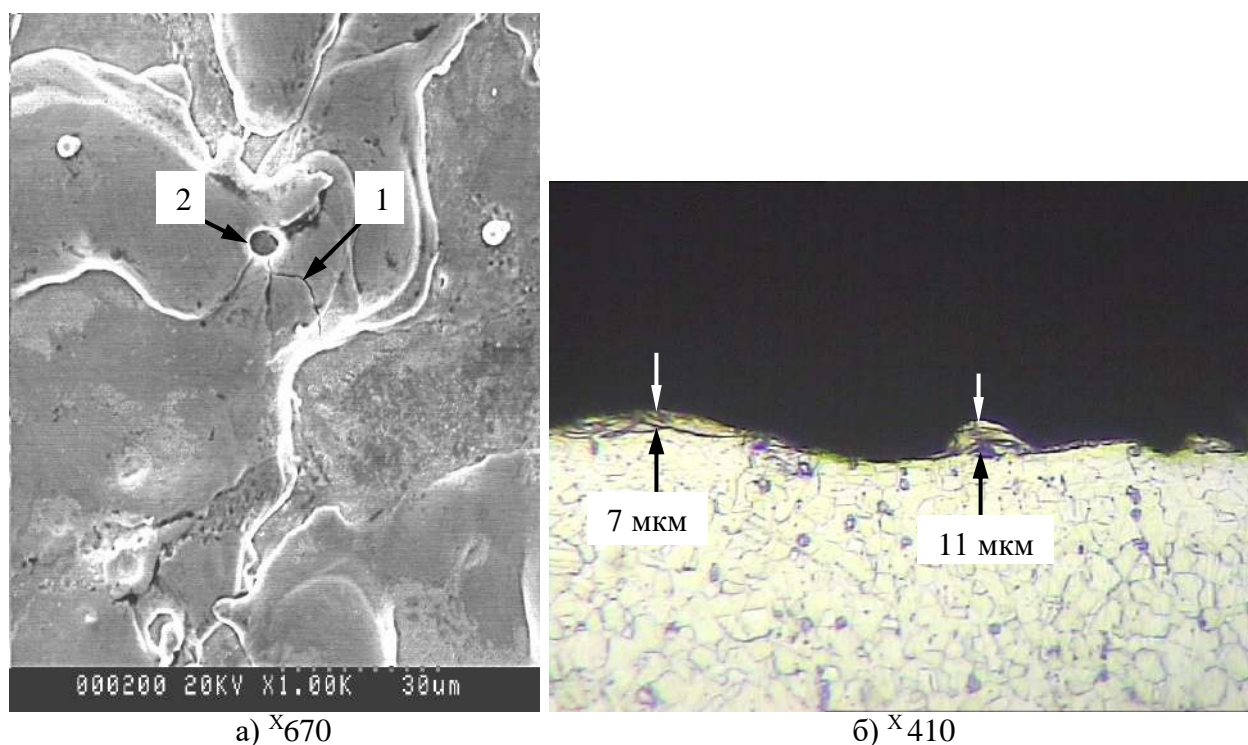
Проточная часть СА формируется электроэрозионной обработкой, при которой на обрабатываемой поверхности образуется «измененный» слой толщиной до 20 мкм, представляющий собой быстрозакаленный пересыщенный твердый раствор легирующих элементов сплава в никеле. Этот слой имеет оплавленную поверхность с дефектами в виде пор и трещин (рис. 2 - 2). Поскольку при огневых испытаниях (ОИ) трещины в измененном слое могут быть очагами зарождения усталостных трещин технологией предусмотрено удаление измененного слоя путем механической зачистки поверхности.

Рис. 2 - 2 Электронное изображение поверхности образца из сплава ЭК – 61 после электроэрозионной обработки (а) и его поперечное сечение (б). Стрелками показаны: 1 – трещина в измененном слое, 2 – пора; толщина измененного слоя показана двойными стрелками.

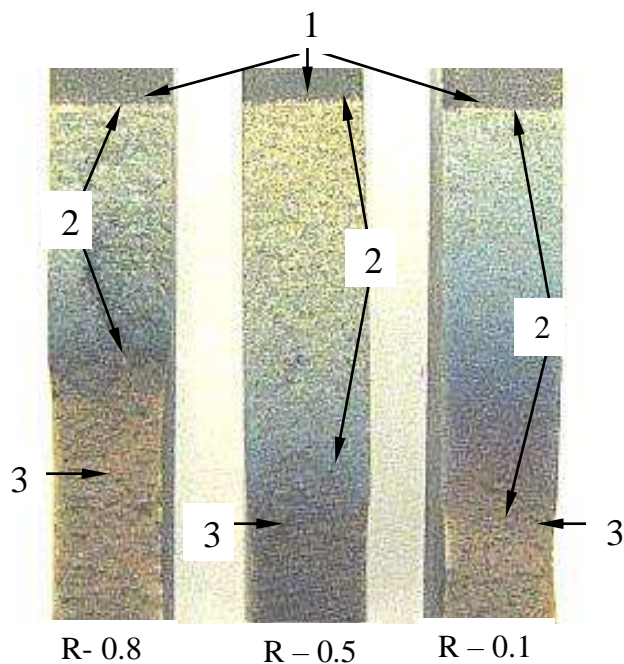
Поверхность изломов трещины усталости окислена от желтого до темно – синего цвета, область силового долома – светло-коричневая. Макрофрактограммы изломов образцов представлены на рис. 2.3 - 3.

Рис. 2.3 - 3 Макроизображение изломов образцов после испытаний на СРТУ при различных коэффициентах асимметрии  $R$ . Стрелками показаны: 1 – граница надреза, 2 – трещина усталости, 3 – область силового долома.

Изломы имеют сходное макростроение. В зоне зарождения трещины усталости имеются участки с рубцовым строением поверхности. Основная часть излома занята областью отрыва (область плоской деформации). Со стороны области силового долома у образцов образуются зоны среза (губы среза, область плоско – напряженного состояния).

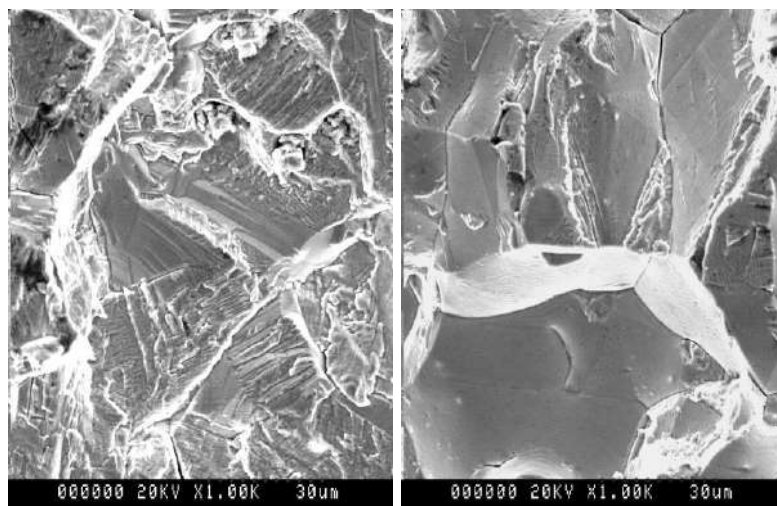
В начале роста трещины усталости разрушение развивалось путем расслоения по кристаллографическим плоскостям скольжения с малыми индексами (рельеф типа РППС) (рис. 2.3 - 4).

Рис. 2.3 - 4 Изменение рельефа поверхности излома в зависимости от размаха коэффициента интенсивности напряжений  $\Delta K$  в начальной области роста трещины усталости, испытания на СРТУ при 650 °С, R-0.1.

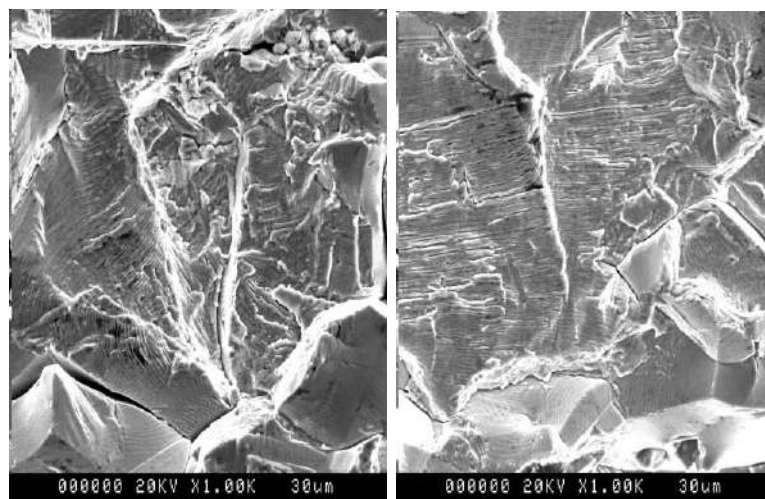
При дальнейшем повышении  $\Delta K$  трещина начинает расти по механизму последовательного скольжения по пересекающимся плоскостям (зигзагообразная траектория) (рис. 2.3 - 5). Наряду с рельефом, образующимся путем скольжения по пересекающимся плоскостям, на поверхности излома присутствуют фасетки с бороздками и вторичные трещины.

Рис. 2.3-5 Изменение рельефа поверхности излома в зависимости от размаха коэффициента интенсивности напряжений  $\Delta K$  в области значений  $\Delta K$ , соответствующих началу II стадии роста трещины усталости, испытания на СРТУ при 650 °С, R-0.1.

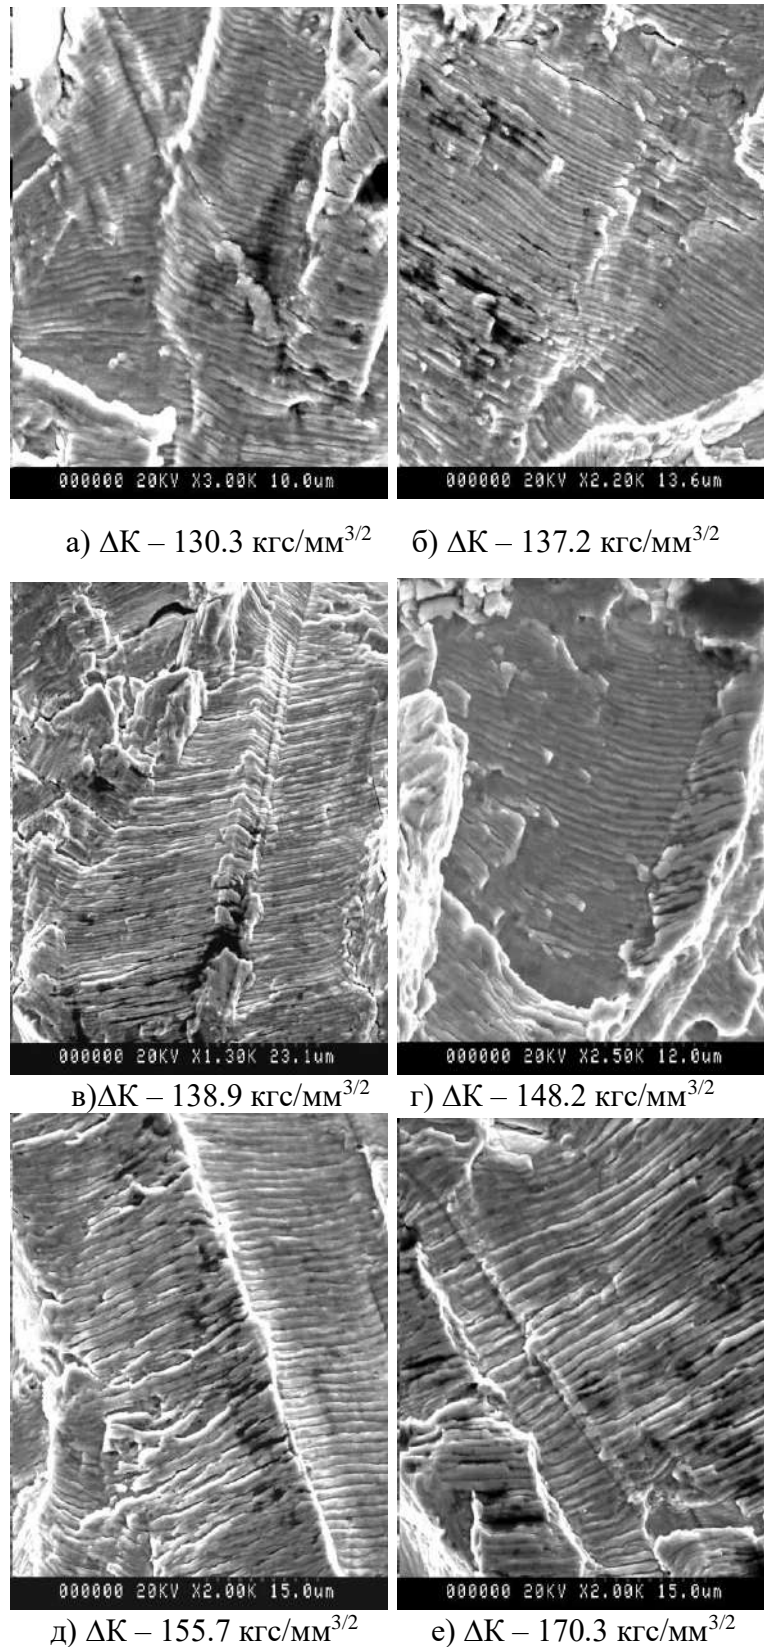
В интервале от  $\Delta K \sim 120 \text{ кгс/мм}^{3/2}$  до  $\Delta K \sim 180 \text{ кгс/мм}^{3/2}$  на поверхности излома формируются рельефы с цикловыми усталостными бороздками, шаг которых увеличивается от 0.7 мкм до 3.2 мкм по мере увеличения размаха коэффициента интенсивности напряжений (рис. 2.3 - 6).

Рис. 2.3 - 6 Цикловые усталостные бороздки, испытания на СРТУ при 650 °С, R-0.1.

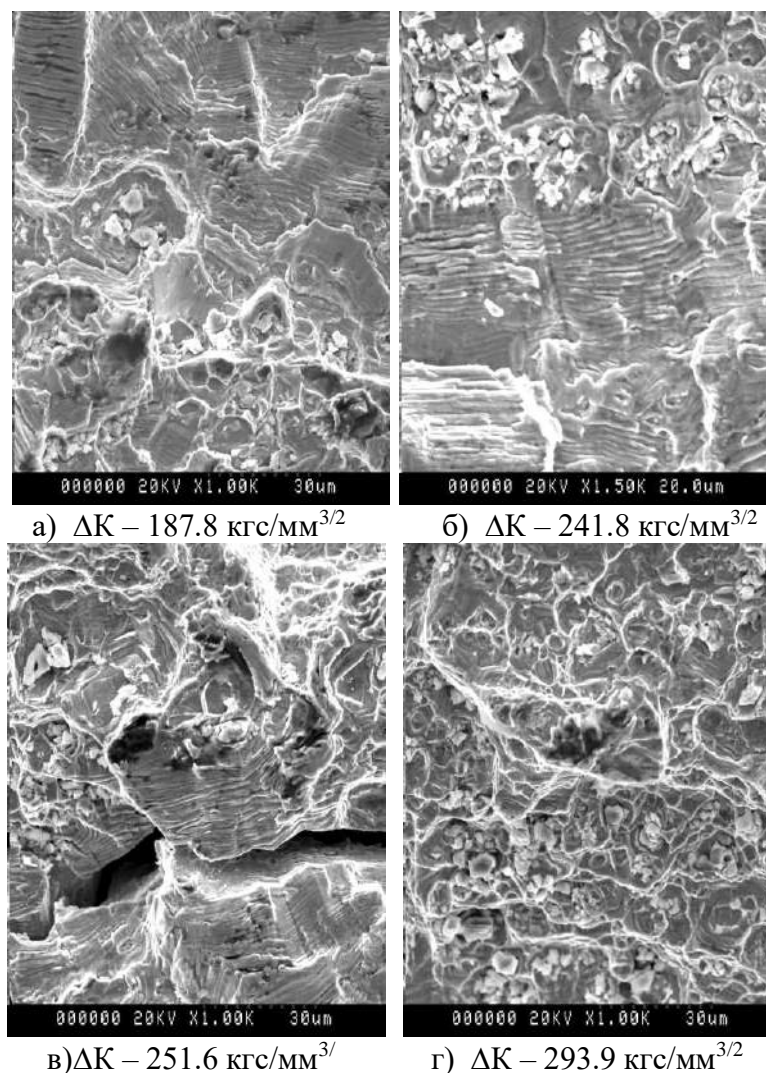
Бороздки совместно с ямочным рельефом наблюдаются вплоть до перехода к стадии III (нестабильному разрушению). При приближении к области силового долома при  $\Delta K$  от  $190 \text{ кгс/мм}^{3/2}$  до  $240 \text{ кгс/мм}^{3/2}$  на изломе появляется смешанный

рельеф: бороздки, вторичные трещины и ямки вязкого разрушения (рис. 2.3-7 а-в). В области силового долома излом имеет ямочный рельеф (рис. 2.3-7 г).

Рис. 2.3-7 Изменение рельефа поверхности излома в зависимости от размаха коэффициента интенсивности напряжений  $\Delta K$  в области перехода от II стадии роста трещины усталости к стадии III (нестабильное разрушение), испытания на СРТУ при 650 °С, R-0.1.

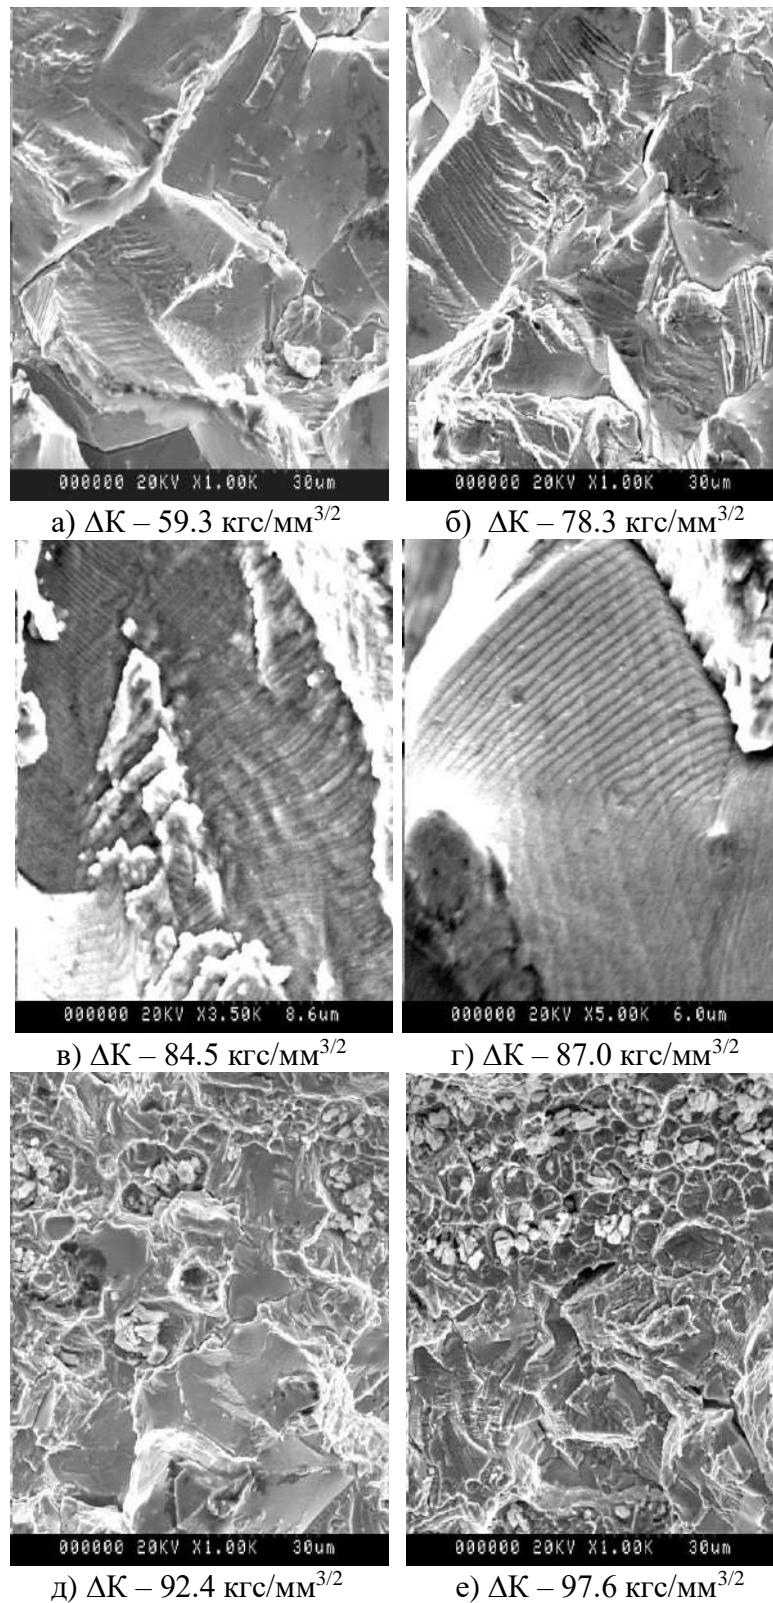
Последовательность смены рельефов поверхности разрушения при коэффициенте асимметрии цикла R-0.8 такая же, как и при R – 0.1 (рис. 2.3-8). Главным отличием роста трещины при R – 0.8 от роста трещины при R – 0.1 является более низкие значения размаха коэффициента интенсивности напряжений, при которых формируется тот или иной тип рельефа, а также значительно меньшие интервалы  $\Delta K$ , в которых формируются различные типы рельефа. Так интервал  $\Delta K$ , в котором образуются цикловые усталостные бороздки при R – 0.1 составляет  $\sim 40 \text{ кгс/мм}^{3/2}$ , в то время как при R – 0.8

цикловые усталостные бороздки растут в интервале  $\Delta K \sim 10 \text{ кгс/мм}^{3/2}$ : от 80  $\text{кгс/мм}^{3/2}$  до 90  $\text{кгс/мм}^{3/2}$  (рис. 2.3-8 в, г).

Рис. 2.3- 8 Изменение рельефа поверхности излома в зависимости от размаха коэффициента интенсивности напряжений  $\Delta K$  в области значений  $\Delta K$ , соответствующих началу II стадии роста трещины усталости (а, б); на II стадии (в, г) и в области перехода от II стадии роста к стадии III (нестабильное разрушение) (д, е); испытания на СРТУ при 650 °С и R-0.8

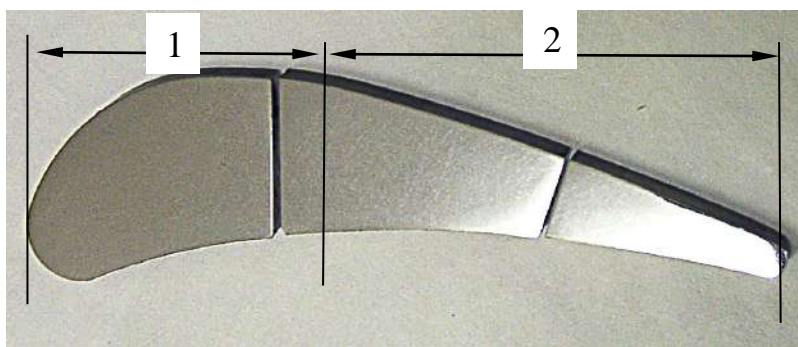
Макроанализ шлифов, приготовленных из образцов поперечного сечения лопаток СА, прошедших эксплуатационное нагружение во время огневых испытаний ЖРД при температуре  $450^\circ\text{C}$  в течении 0.3 ч, показал, что макро и микроструктура материала в областях входной и выходной кромок имеет существенные различия. Схематично границы условного деления поперечного сечения лопатки СА на области 1 (входной кромки) и 2 (выходной кромки), в

Рис. 2.4 - 2 Области входной (1) и выходной (2) кромок на поперечном сечении лопатки соплового аппарата, в которых наблюдается различная макроструктура материала.

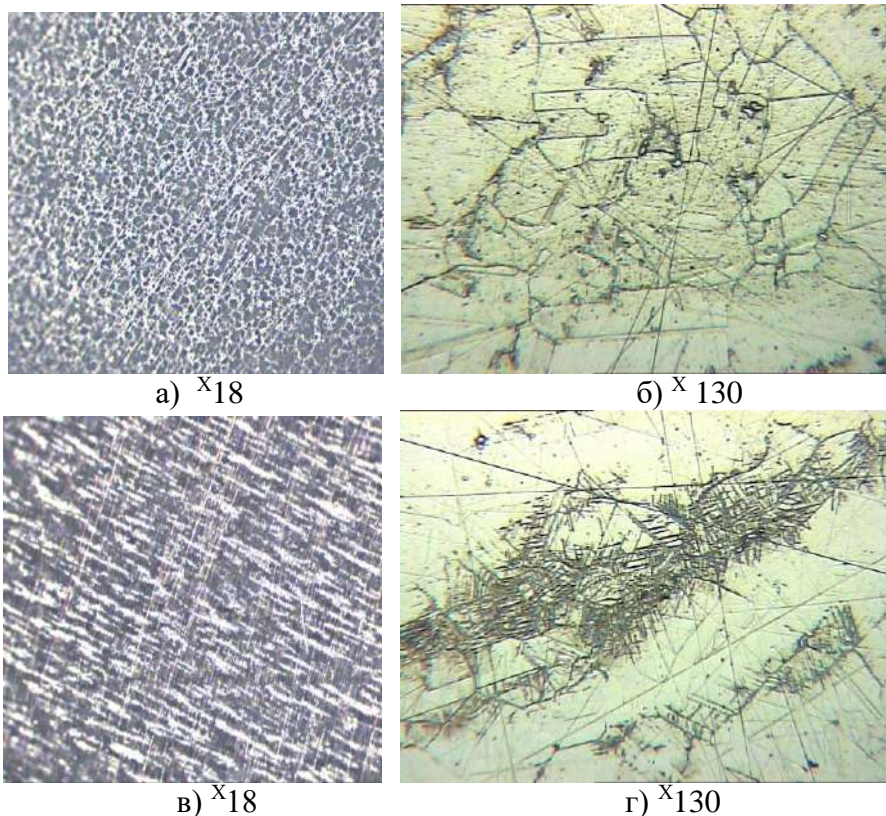
В области входной кромки на длине по хорде  $\sim 25$  мм в макроструктуре просматриваются границы зерен и частицы карбидов MC (рис. 2.4-3 а, б). В области выходной кромки на длине по хорде лопатки  $\sim 70$  мм в макроструктуре наблюдается строчечность в виде ориентированных штрихов, в которых сосредоточены цепочки карбидов и пересекающихся пластинчатых выделений (рис. 2.4 – 3 в, г).

Рис. 2.4 - 3 Макроструктура материала лопатки после огневых испытаний при  $T - 450^{\circ}\text{C}$  и в течение 0.3 ч в областях входной (а, б) и выходной (в, г) кромок.

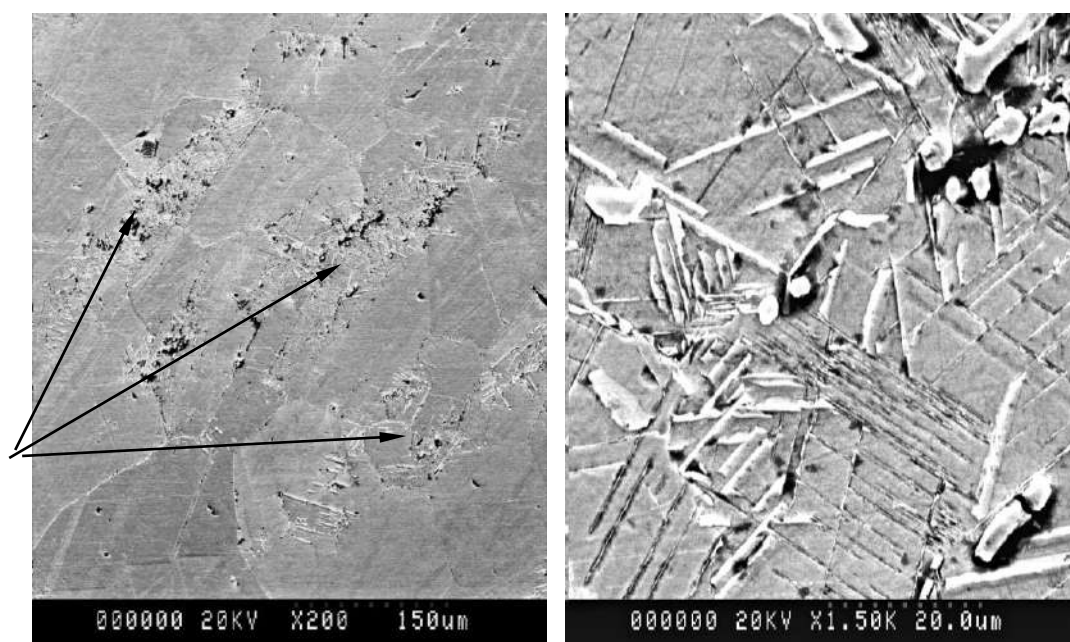
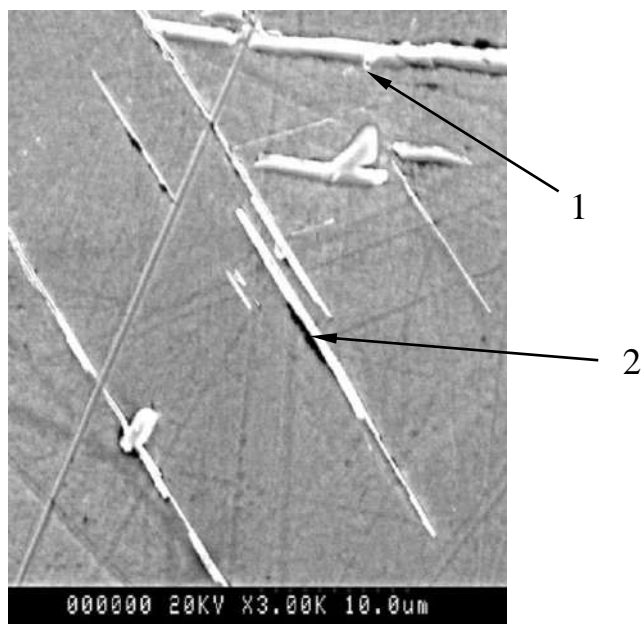
Микроструктурное исследование материала в области выходной кромки показало, что в строчках наблюдается множество пересекающихся игольчатых (пластинчатых) выделений, образующих видманшtedтову структуру (рис. 2.4-4). Эти выделения выглядят одинаково как на продольных, так и на поперечных сечениях лопатки. Этот факт свидетельствует в пользу того, что эти выделения имеют форму пластин.

Рис. 2.4 - 4 Микроструктура материала лопатки СА в области выходной кромки после огневых испытаний при  $T = 450\text{ }^{\circ}\text{C}$  и в течение 0.3 ч. Ориентированные строчки, выявленные макроанализом (а) и их увеличенное изображение (б). Кристаллографически ориентированные выделения (в).

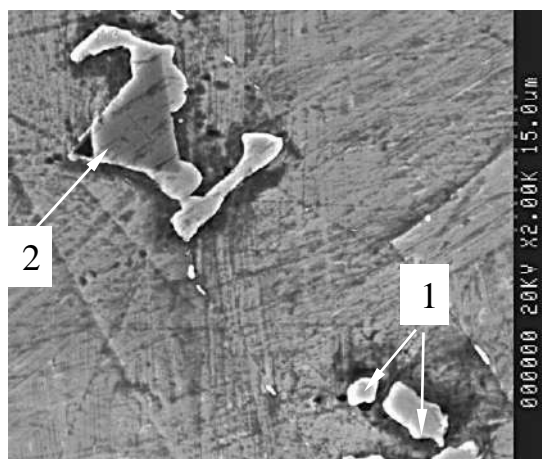
В сплаве ЭК-61 после старения присутствуют два вида карбидов типа  $MC$ , различающихся по морфологии и составу: более крупные ограненные карбиды –  $(Ti, Nb)C$  и округлые  $(Nb, Ti)C$ . Во вторичных электронах контраст у этих карбидов разный: карбиды  $(Ti, Nb)C$  – темные, а карбиды  $(Nb, Ti)C$  – светлые (рис. 2.4 - 5).

Рис. 2.4 - 5 Микроструктура сплава ЭК-61 после старения. Карбиды типа  $MeC$ : 1 -  $(Nb, Ti)C$ , 2 -  $(Ti, Nb)C$

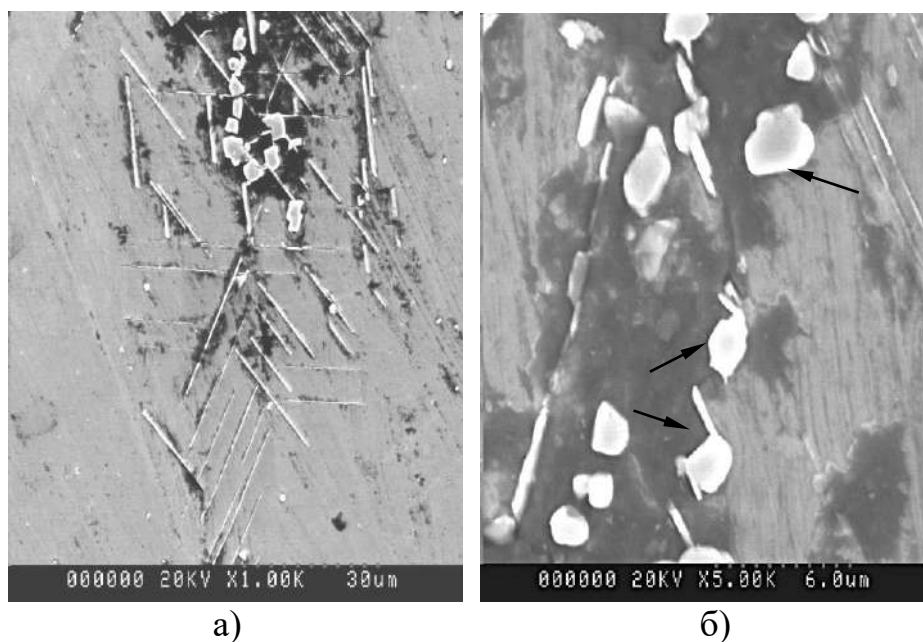
Установлено, что в теле зерен пластинчатые выделения образуются в скоплениях карбидов типа  $(Nb, Ti)C$  (рис. 2.4 – 6а) и зарождаются на их границах (рис. 2.4 – 6б).

Рис. 2.4 - 6 Микроструктура материала лопатки в области выходной кромки. Пластинчатые выделения в скоплении карбидов  $(Nb, Ti)C$  (а) и выделения (отмечены стрелками), растущие от границ карбидов  $(Nb, Ti)C$  (б).

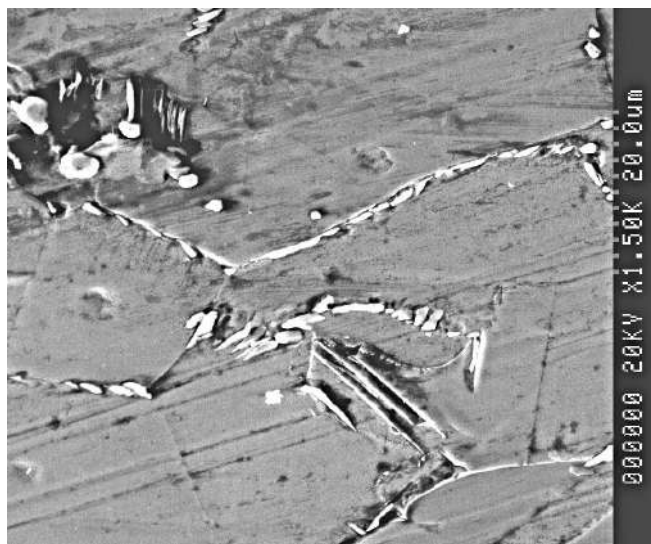
На границах зерен также выявлены подобные выделения, но здесь длина пластин существенно ниже, по сравнению с пластинами в теле зерен, что может быть связано с их морфологией, возможно пластины имеют форму реек (рис. 2.4 - 7).

Рис. 2.4 - 7 Зернограницные выделения  $\delta$  - фазы.

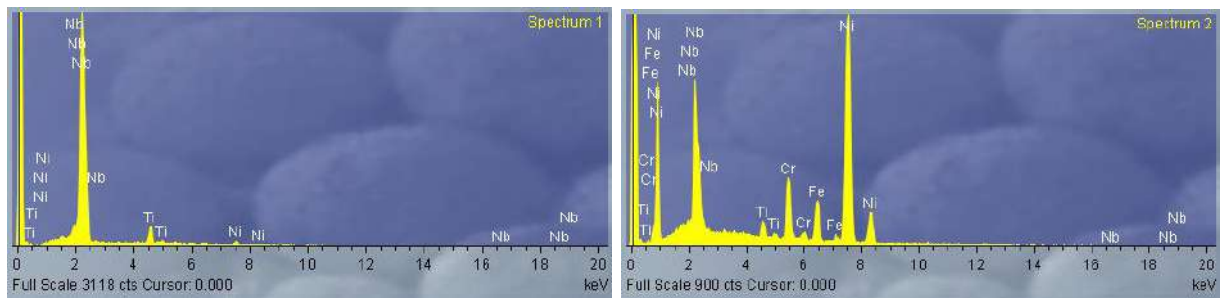
Микрорентгеноспектральным анализом (МРСА) установлено, что пластинчатые выделения представляют собой фазу, содержащую  $\sim 20\%$  ниобия. Результаты МРСА карбидов, пластинчатых выделений и  $\gamma$  – матрицы приведены на рис. 2.4 - 8 и в табл. 2.4 - 3.

Рис. 2.4 - 8 Характеристические рентгеновские спектры от карбида на основе ниобия (а) и пластинчатого выделения  $\delta$  - фазы (б).
