АО «НПО Энергомаш» им. Академика В.П. Глушко

**МАТЕРИАЛОВЕДЧЕСКИЕ РЕШЕНИЯ ПРОБЛЕМ  
РАЗРУШЕНИЯ ДЕТАЛЕЙ И УЗЛОВ ЖРД БОЛЬШОЙ  
МОЩНОСТИ В ПРОИЗВОДСТВЕ И ЭКСПЛУАТАЦИИ**

Диссертация на соискание ученой степени  
доктора технических наук

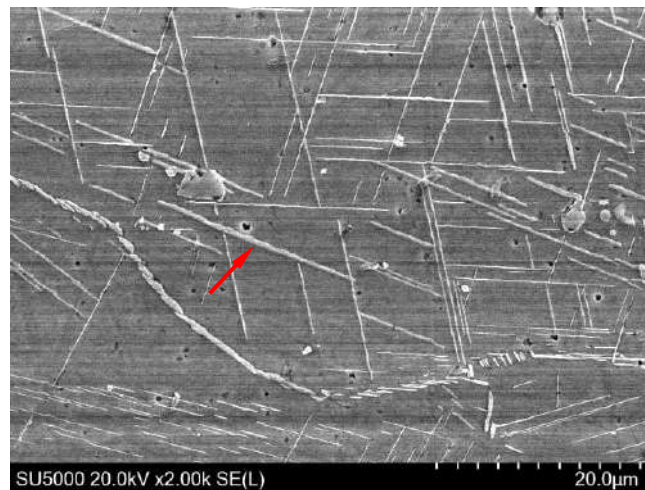
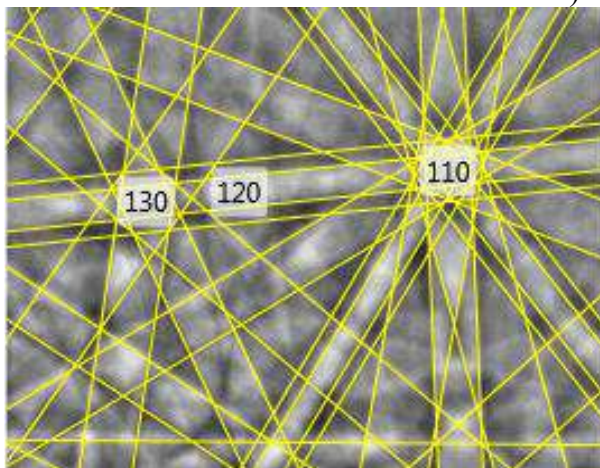
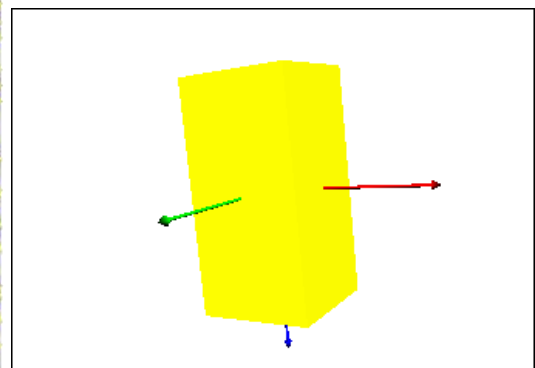
Методом дифракции обратно отраженных электронов проведена идентификация выделений пластинчатой фазы, как соединения типа  $\delta$  -  $\text{Ni}_3\text{Nb}$ , имеющего орторомбическую решетку с параметрами  $a - 5.11\text{\AA}$ ,  $b - 4.25\text{\AA}$ ,  $c - 4.54\text{\AA}$ . Результаты идентификации пластинчатого выделения в материале лопатки СА в области выходной кромки приведены на (рис. 2.4 - 9).

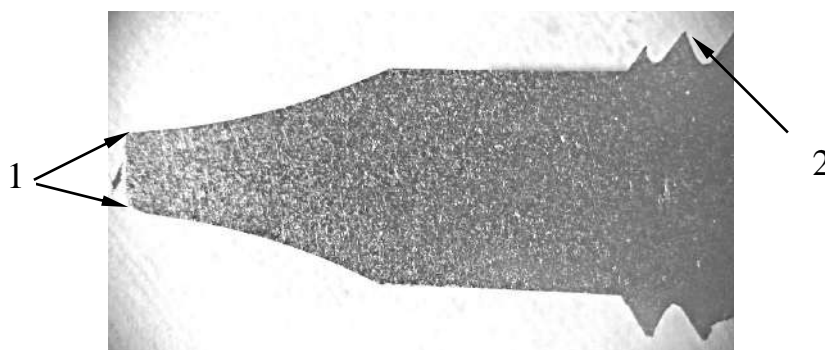
Рис. 2.4 - 10 Макроизображение осевого сечения корсетного образца. Стрелками показаны: 1 – область усталостного излома, 2 – резьбовая часть (захват). Увеличено.

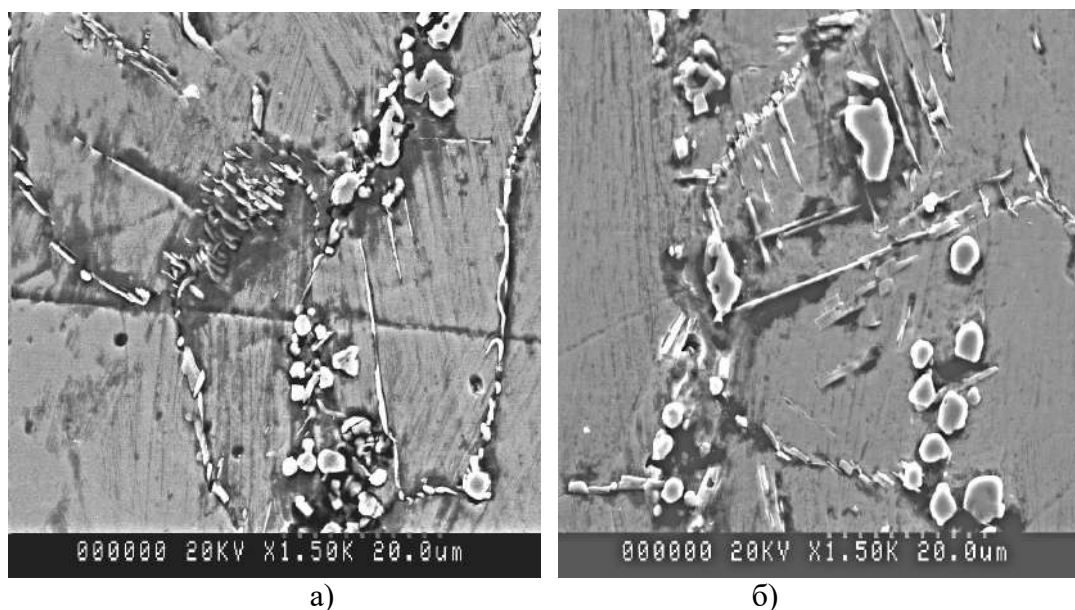
В областях, примыкающих к поверхности излома, у образцов обеих партий были выявлены пластинчатые и реечные выделения  $\delta$  - фазы (рис. 2.4 - 11). Также, как и в лопатках СА рост выделений происходил в скоплениях карбидов (Nb, Ti) С и на границах зерен. В резьбовой части корсетных образцов, также как и в области входных кромок лопаток СА выделений  $\delta$  - фазы выявлено не было.

Рис.2.4 - 11 Выделения  $\delta$  - фазы в образцах партий №1 (а) и №2 (б).

Следует отметить, что при электронномикроскопическом исследовании микроструктуры, полей зрения с пластинчатыми выделениями  $\delta$  - фазы в образцах партии №2 встречались значительно меньше, чем в образцах партии №1.

Этот факт может свидетельствовать о большем количестве выделений  $\delta$  - фазы в образцах партии №1, у которых определено 20%-ое снижение предела выносливости по сравнению с образцами партии №2.

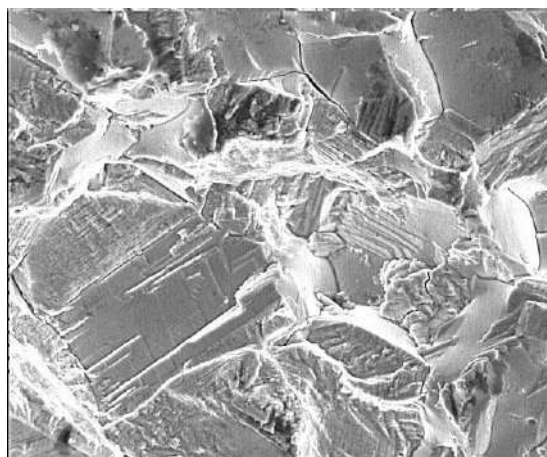
Электронномикроскопическое исследование рельефа поверхностей разрушения усталостных трещин в лопатках СА и корсетных образцах показало, что как у трещин в лопатках, так у трещин в корсетных образцах в областях зарождения и начального роста трещин разрушение происходило по механизму расслоения по плоскостям скольжения (РППС) (рис. 2.4 - 12).

Рис. 2.4 -12 Электронная фрактограмма поверхности разрушения в области очага зарождения усталостной трещины. Корсетный образец, партия №1. Увеличение  $\times 1500$ .

Данный механизм разрушения является типичным для жаропрочных никелевых сплавов и реализуется на кинетической диаграмме усталостного разрушения на I-ой и в начале II-й стадии усталостного разрушения. Особенностью данного рельефа является наличие фасеток с кристаллографически ориентированным сколом.

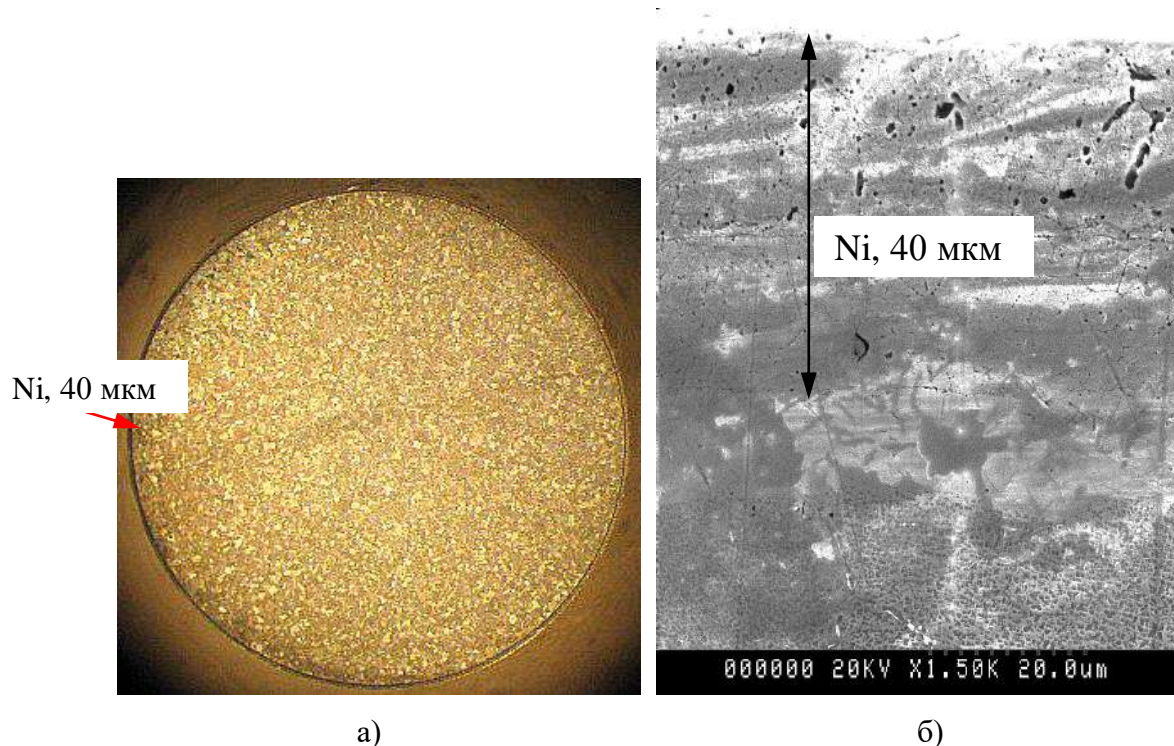
Рис. 2.5 - 2 Макроизображение сечения рабочей части корсетного образца с никелевым покрытием(а) и микроструктура поперечного сечения корсетного образца (б). Никелевое покрытие показано двойными стрелками.

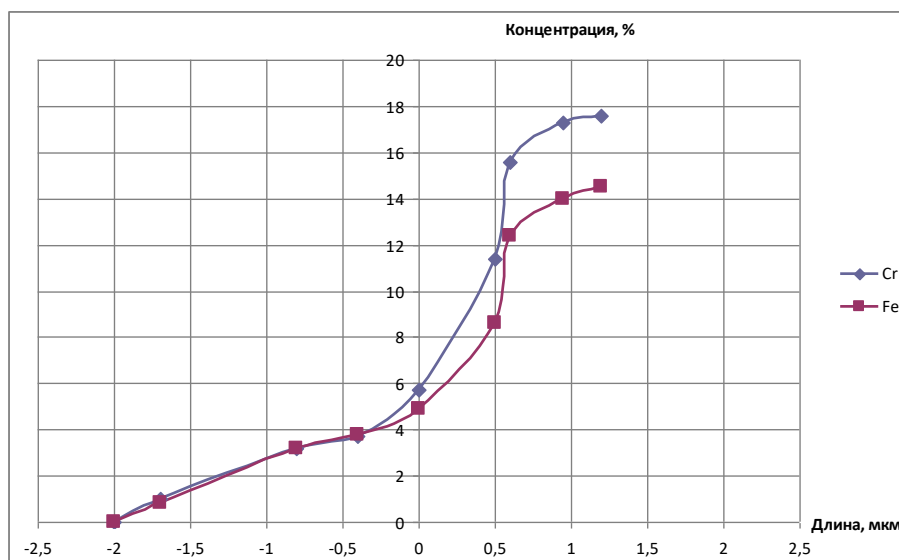
**Партия №2** – образцы с никелевым покрытием, термообработанные по режиму: нагрев на  $270\text{ }^{\circ}\text{C}$ , выдержка 1 час; нагрев на  $650\text{ }^{\circ}\text{C}$ , выдержка 10 часов. Ширина ДЗ в основном материале у образцов этой партии, определенная по концентрационным профилям железа и хрома, составляет  $\sim 1.2$  мкм (рис. 2.5-3).

Рис. 2.5 - 3 Концентрационные профили распределения легирующих элементов на границе основной металл – покрытие в корсетных образцах из сплава ЭК-61, партия №2.

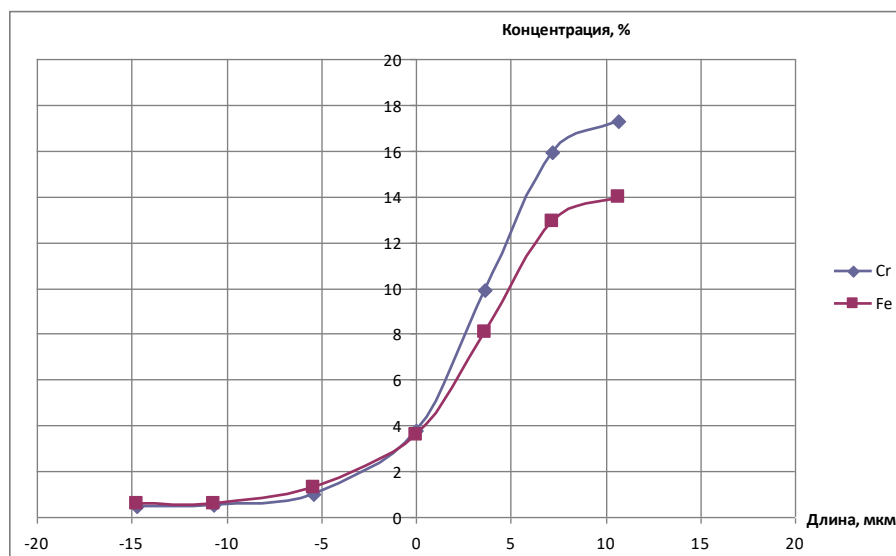
**Партия №3** – образцы с никелевым покрытием, термообработанные по режиму: нагрев на 270 °С, выдержка 1 час; нагрев на 980 °С, выдержка 1 час; нагрев на 730 °С, выдержка 15 час; нагрев на 650 °С, выдержка 10 час. Ширина ДЗ в основном материале у образцов этой партии, определенная по концентрационным профилям железа и хрома, составляет ~ **15 мкм** (рис. 2.5-4).

Рис. 2.5 - 4 Концентрационные профили распределения легирующих элементов на границе основной металл – покрытие в корсетных образцах из сплава ЭК-61, партия №3.

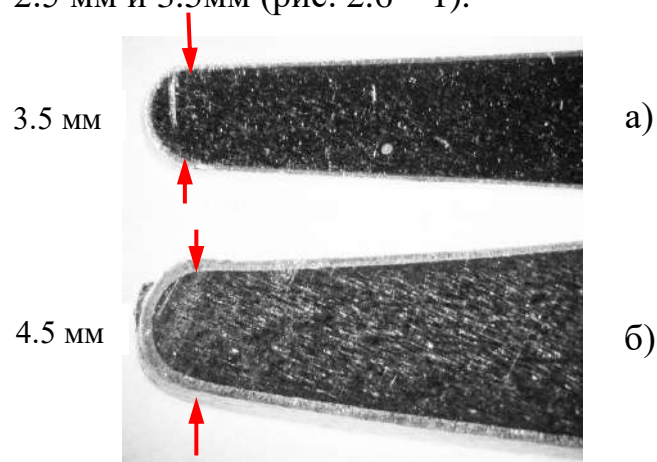
Толщина выходных кромок лопаток оказывает существенное влияние на зарождение и рост усталостных трещин. У лопаток СА двигателя РД 171 толщина выходной кромки ~ 4.5 мм, а у СА двигателей РД 180 были лопатки с толщиной выходной кромки ~ 2.5 мм и 3.5мм (рис. 2.6 – 1).

Рис. 2.6 – 1 Поперечные сечения лопаток СА двигателей РД 180 (а) и РД 171 (б).

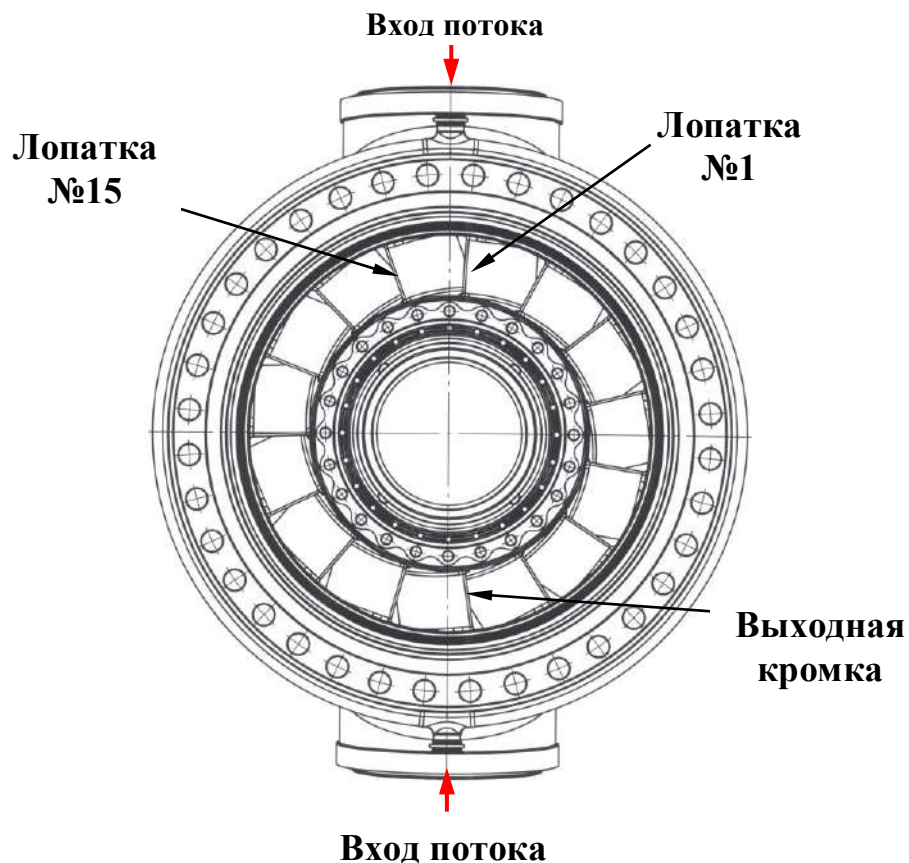
Рис. 2.6.1- 1 Схема нумерации лопаток у СА двигателя РД 171.

После разборки ЖРД при дефектации лопаток СА капиллярной дефектоскопией выявлены трещины у тринадцати лопаток. Исследование трещин проведено на одиннадцати лопатках (№№1 - 11). Схема нумерации лопаток в СА показана на рис. 2.6.1 – 1.

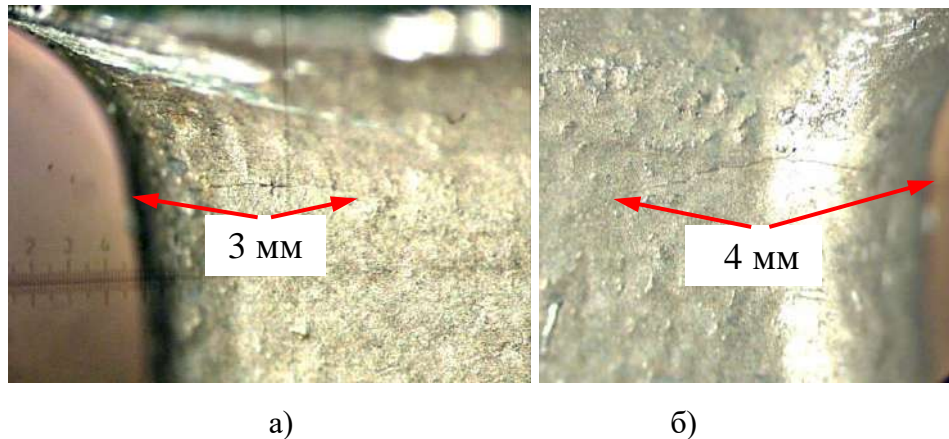
Наиболее короткие трещины выявлены в секторах с лопатками №№1–3 и №№ 7–9. Так у лопатки №1 длина трещины по корытцу 3 мм, а по спинке – 4 мм (рис. 2.6.1 – 3).

Рис. 2.6.1 – 3 Макроизображение трещин в лопатке №1: а – корытце, б – спинка. Стрелками показана длина трещин. Увеличено.

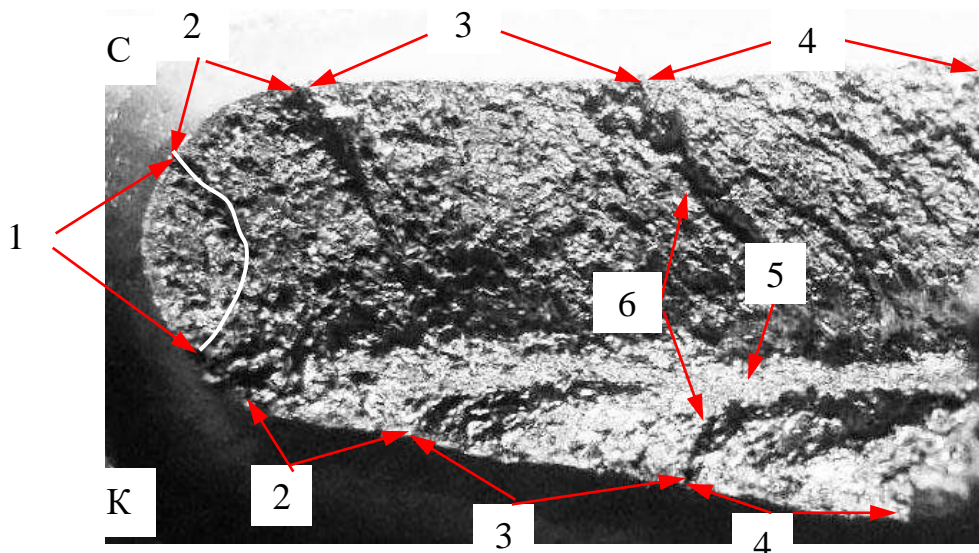
Макроанализ изломов «длинных» трещин у лопаток №4 и №10 показал, что разрушение лопаток происходило путем зарождения площадок отрыва на торце

выходной кромки лопатки, перпендикулярных поверхности кромки (рис. 2.6.1–4 по стрелкам 1).

Дальнейшее разрушение и образование магистральной трещины происходило путем роста и остановок поверхностных трещин, растущих навстречу друг другу со стороны спинки и со стороны корытца, которые соединялись, образуя полосы сброса. (рис. 2.6.1–4 по стрелке 5). На рис. 2.6.1–4 поверхностные трещины со стороны спинки и корытца отмечены двойными стрелками 2, 3, 4. Поверхностные трещины растущие со стороны корытца являются четверть эллиптическими.

Рис. 2.6.1 – 4 Макроизображение излома лопатки №10. Стрелками показаны: К – излом поверхностной трещины со стороны корытца, С – излом поверхностной трещины со стороны спинки, 1 – площадка отрыва, 2 - 4 – поверхностные трещины, 5 – полоса сброса, 6 – ступеньки.

В отличие от разрывной трещины 1 на рис. 2.6.1 – 4, образующейся на торце выходной кромки лопатки и перпендикулярной к её поверхности, трещины 2, 3, и 4 растут под углом к поверхности лопатки, образуя излом по типу двойного скоса.

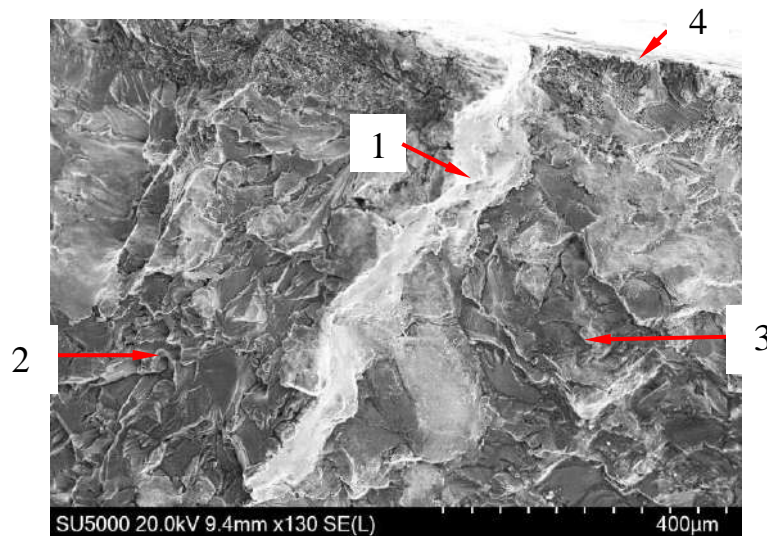
Макроанализ вскрытых трещин в лопатках показал, что на поверхностях изломов выявляются места остановки и начала повторного роста трещин (рестарта). Как правило, место зарождения и рестарта трещины на последующем ОИ находится не в вершине трещины, образовавшейся на предыдущем ОИ, а смещено от нее на некоторое расстояние по высоте. При росте новой трещины она соединяется с предыдущей полосой сброса, образуя ступеньку, которая на поверхности лопатки выглядит в виде выступа (зубца) (рис. 2.6.1–5).

Представляется, что рестарт трещины на последующем ОИ не от вершины трещины, образовавшейся на предыдущем ОИ, связан с положительными перегрузками, возникающими на запуске двигателя под воздействием потока горячего газа, формируемого газогенератором и на останове двигателя в результате резкого охлаждения поверхности СА при продувке азотом, от воздействия которых в вершине трещины возникает зона пластичности с остаточными напряжениями сжатия.

Рис. 2.6.1–5 Электронное изображение ступеньки (полосы сброса) на изломе трещины растущей со стороны спинки. Стрелками отмечены: 1 – полоса сброса; 2, 3 – поверхностные трещины; 4 – спинка лопатки.

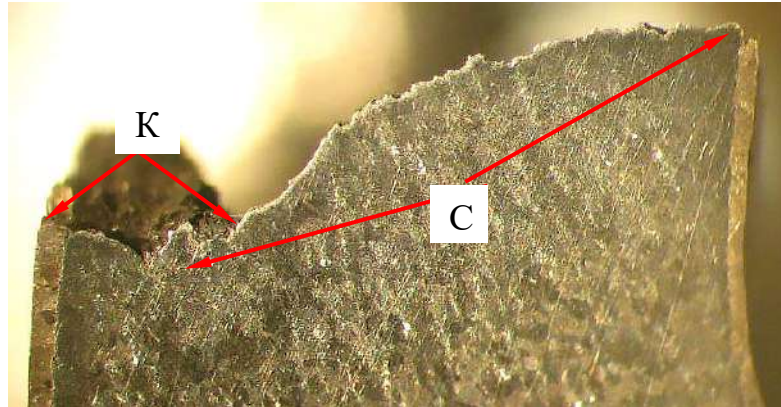
На рис. 2.6.1–6 представлено макроизображение поперечного сечения излома усталостной трещины, находящегося на расстоянии 10 мм от выходной кромки лопатки. Видно, что ширина поверхностной трещины со стороны спинки лопатки примерно в три раза шире поверхностной трещины со стороны корытца.

Рис. 2.6.1 – 6 Поперечное сечение излома усталостной трещины в выходной кромке лопатки СА. Стрелками отмечены: К – сечение поверхностной трещины со стороны корытца, С – сечение поверхностной трещины со стороны спинки. Увеличено.

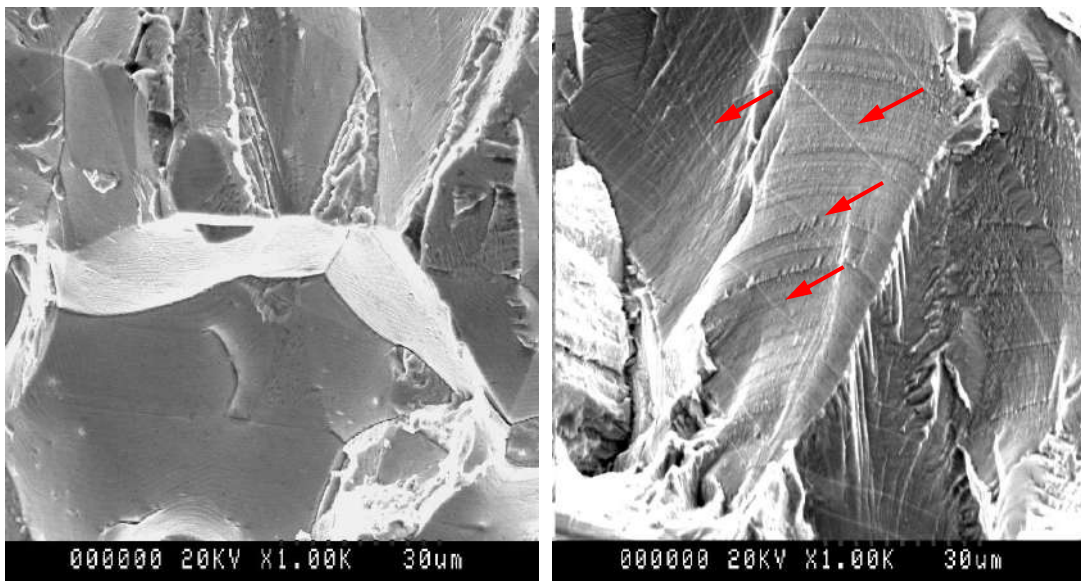
Электронномикроскопическим исследованием установлено, что рельефы поверхности разрушения на изломах лопаток являются типичными для усталостного разрушения жаропрочных никелевых сплавов. Преобладающим типом рельефа являются фасетки с рельефом расслоения по плоскостям скольжения (РППС) (рис. 2.6.1–7а).

Рис. 2.6.1 – 7 Электронные фрактограммы поверхностей разрушения у лопатки № 10. Стрелками отмечены линии Вальнера.

На поверхности отдельных фасеток наблюдаются линии Вальнера (рис. 2.6.1–7б), появляющиеся на поверхности усталостных трещин, когда на основное циклическое напряжение накладываются упругие колебания, несоосные с ним.

Другим типом рельефа являются кристаллографически ориентированные усталостные бороздки, образование которых происходит на II стадии усталостного разрушения (рис. 2.6.1–7в). В области принудительного силового долома, образовавшегося при вскрытии усталостной трещины в лопатке №10, разрушения вязкое с ямочным рельефом поверхности (рис. 2.6.1–7г).

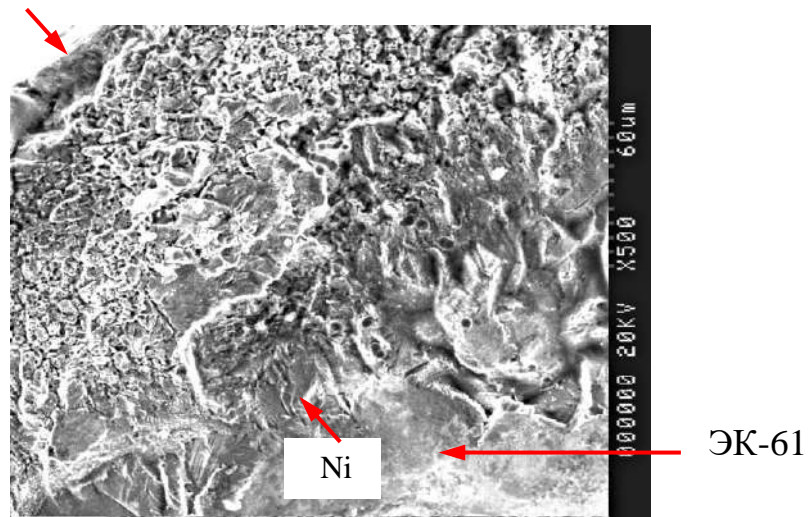
Электронномикроскопическим исследованием установлено, что трещина из никелевого покрытия распространяется в основной материал лопатки плавно, не образуя ступенек (рис. 2.6.1–8). Толщина никелевого покрытия на спинке лопатки №10 в районе выходной кромки ~ 170 мкм.

Рис. 2.6.1–8 Электронная фрактограмма поверхности излома лопатки № 10 на границе с никелевым покрытием на спинке лопатки.

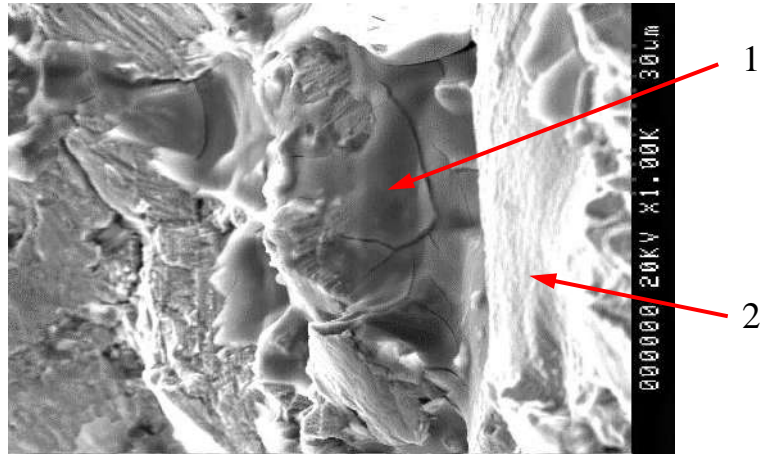
На поверхности излома лопатки №10 в области выходной кромки на границе с никелевым покрытием в основном материале выявлены фасетки с гладкой растрескавшейся поверхностью, расположенные в измененном слое и являющиеся, по – видимому, поверхностью трещин в измененном слое (рис. 2.6.1–10).

Рис. 2.6.1–10 Электронная фрактограмма поверхности излома лопатки №10 на границе с никелевым покрытием; стрелками отмечены: 1 – фасетка в основном материале с гладкой растрескавшейся поверхностью, 2 – никелевое покрытие.

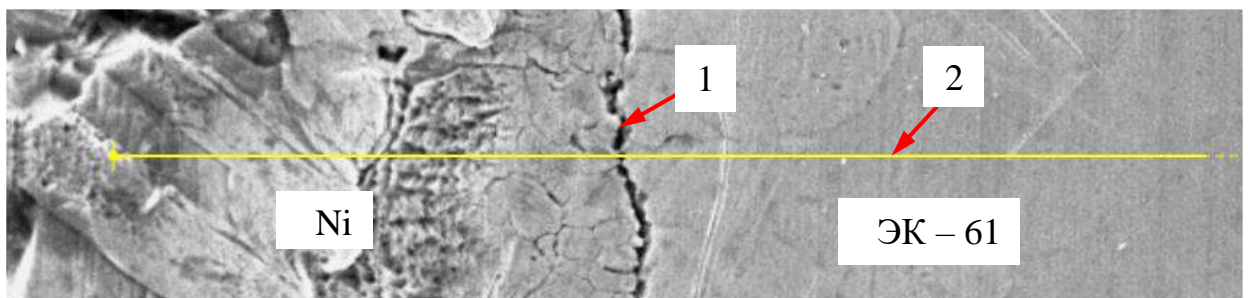
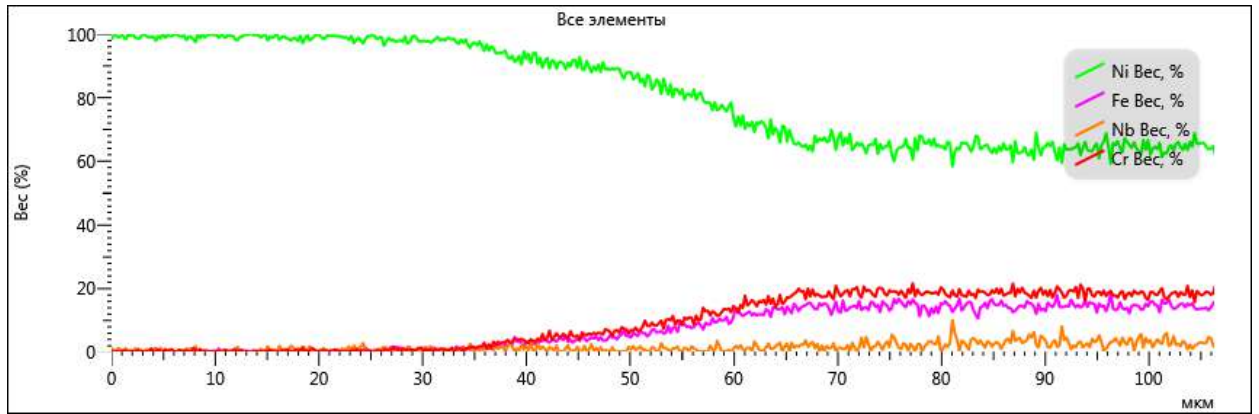
Ширину диффузионной зоны на границе основного материала лопатки с никелевым покрытием определяли микрорентгеноспектральным EDS анализом (МРСА) по концентрационным профилям на поперечном шлифе лопатки №10. Анализ полученных концентрационных профилей показал, что ширина диффузионной зоны в основном материале лопатки находится на уровне ~ 18 мкм (рис. 2.6.1–11).

Рис. 2.6.1–11 Поперечное сечение лопатки в области выходной кромки (а) и концентрационные профили на границе Ni – (ЭК – 61) (б). Стрелками отмечены: 1 – граница Ni – (ЭК – 61), 2 – линия анализа.

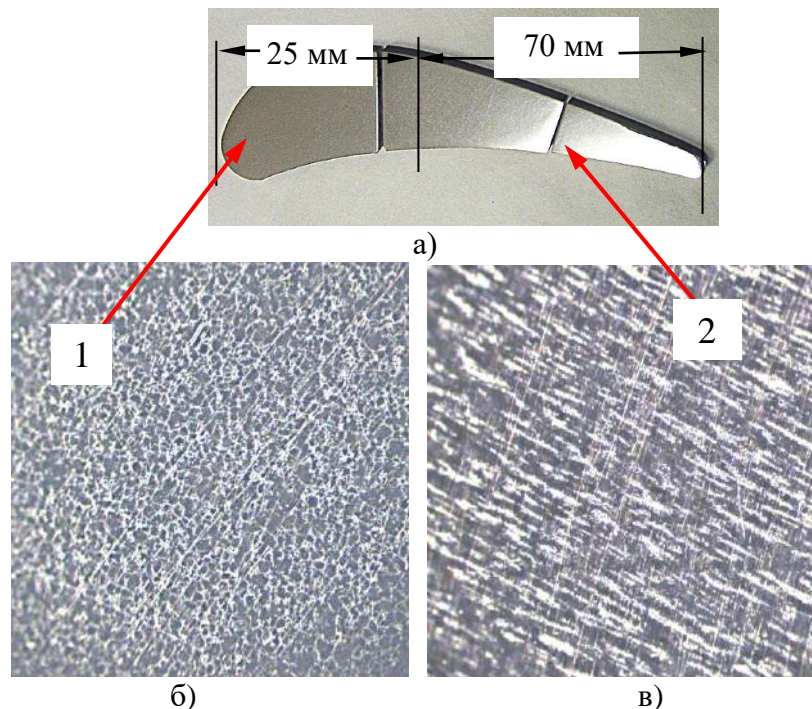
На рис. 2.6.1–12а приведено поперечное сечение лопатки СА. Металлографическим исследованием установлено, что макроструктура лопаток СА в районе выходной кромки существенно отличается от макроструктуры в районе входной кромки. В районе входной кромки в области длиной ~ 25 мм по хорде лопатки в макроструктуре наблюдаются границы зерен (рис. 2.6.1–12 б). В

области выходной кромки и на расстоянии  $\sim 70$  мм от нее в макроструктуре присутствует строчечность в виде ориентированных светлых штрихов (рис. 2.6.1–12в).

Рис. 2.6.1–12 Поперечное сечение лопатки СА (а) и макроструктура материала лопатки в областях входной (1) (б) и выходной (2) (в) кромок.

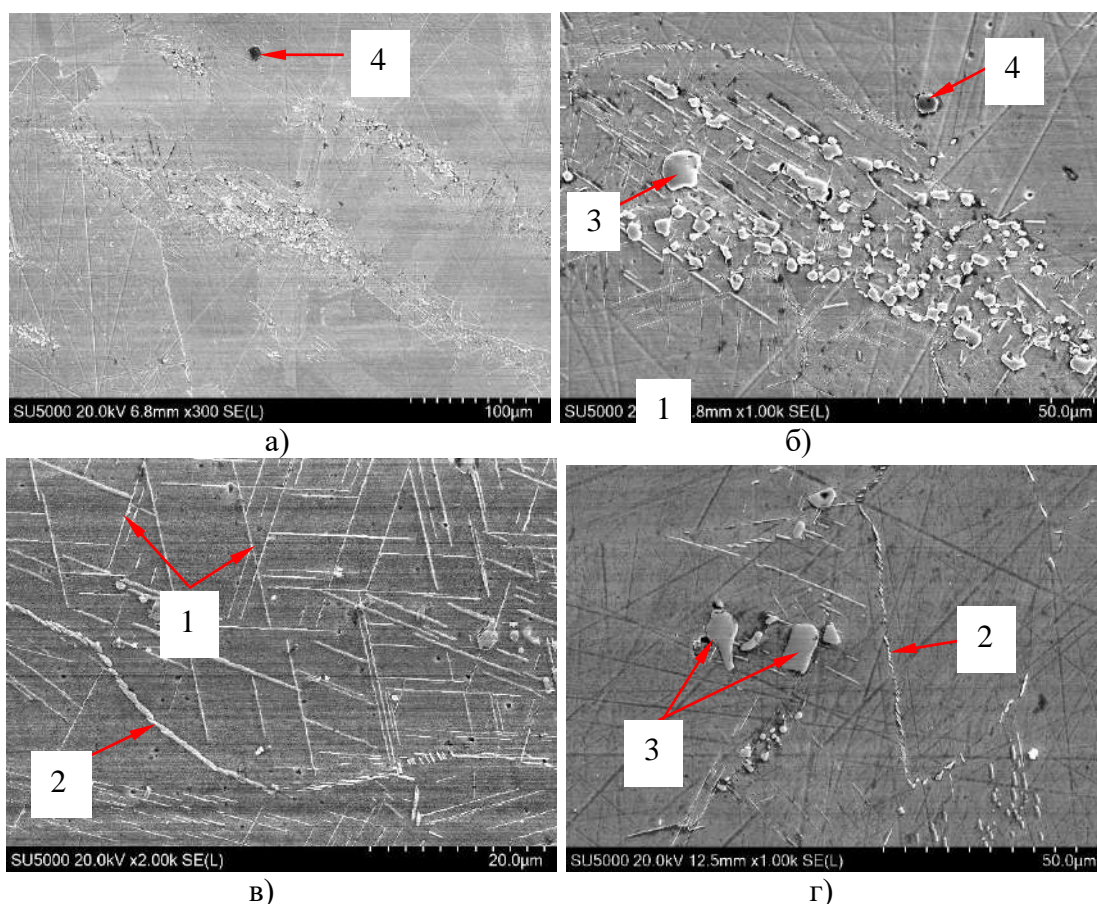
Электронномикроскопическое исследование микроструктуры показало, что в области 2 в материале лопаток присутствуют пластинчатые выделения  $\delta$  - фазы, которые группируются в ориентированные строчки, в которых присутствуют множественные выделения карбоборидов ниобия (NbTi)(CB) (рис. 2.6.1–13 а, б). Внутри зерен пластинчатые выделения  $\delta$  – фазы образуют видманшtedтову структуру, а на границах зерен сплошные цепочки её реечных выделений (рис. 2.6.1–13в). Кроме карбоборидов ниобия в микроструктуре материала лопаток присутствуют карбонитриды титана (Ti, Nb) (NC) (рис. 2.6.1–13, а, б).

В области 1 присутствуют зернограницные реечные выделения  $\delta$  – фазы, но её пластинчатых выделений, образующих видманшtedтову структуру, не выявлено (рис. 2.6.1–13г). Не выявлено пластинчатых выделений  $\delta$  – фазы и в образцах материала банджа СА. Эти результаты свидетельствуют о том, что материал СА до испытаний был однороден по толщине заготовки, а образование пластинчатой  $\delta$  – фазы произошло при проведении огневых испытаний двигателя.

Рис.2.6.1 – 13 Микроструктура материала лопатки СА в области 2 (а – в) и в области 1 (г). Стрелками показаны: 1 – пластинчатые выделения  $\delta$  – фазы, 2 – зернограничные реечные выделения  $\delta$  – фазы, 3 – карбобориды (Nb, Ti) (CB), 4 – карбонитриды (Ti, Nb) (NC).

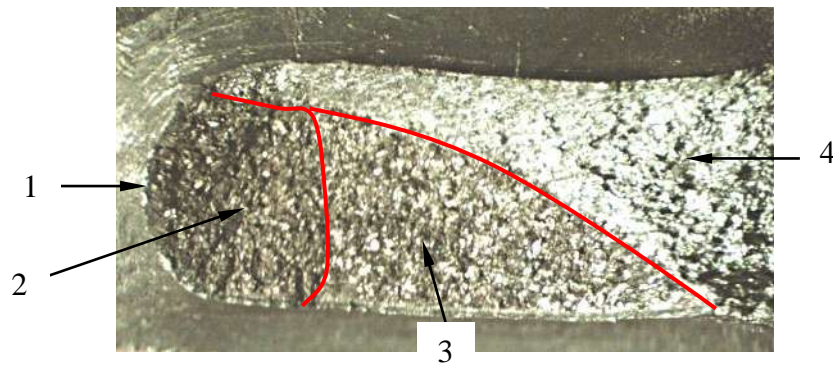
Фрактографическими исследованиями установлено, что зарождение и рост трещины в лопатке №11 происходили путем образования в выходной кромке площадки отрыва и последующего роста поверхностной четвертьэллиптической трещины со стороны корытца (рис. 2.6.2-1).

Рис. 2.6.2–1 Макроизображение трещины в лопатке №11. Стрелками показаны: 1 – выходная кромка, 2 – площадка отрыва, 3 – четвертьэллиптическая трещина со стороны корытца, 4 – область силового удара. Увеличено.

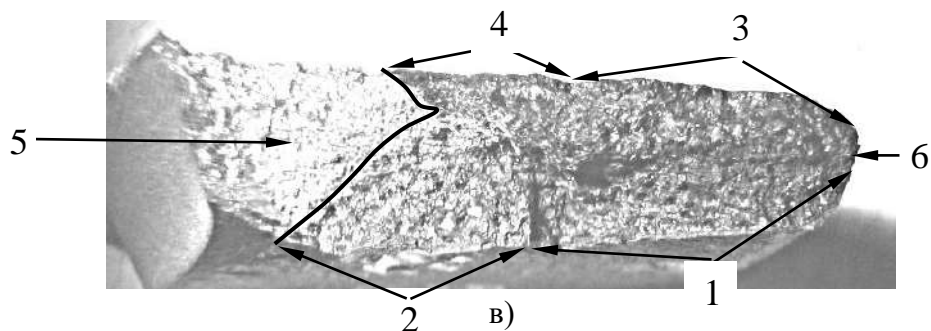
Для получения необходимых данных о росте поверхностных трещин в лопатках СА была использована лопатка №14 СА двигателя РД 180, прошедшего 9 ОИ, у которой во время испытаний образовалась усталостная трещина. Особенность этой трещины состоит в том, что ее рост начался от дефекта в выходной кромке на 1-м ОИ, а после пяти ОИ в ней была выявлена трещина, длина которой по корытцу составляла 7.3 мм. После проведения четырех последующих испытаний общая длина трещины по корытцу в этой лопатке возросла до 13.3 мм (рис. 2.7 – 1).

Рис. 2.7–1 Макроизображения усталостных трещин в лопатке СА №14 со стороны корытца (а) и спинки (б) и макрофрактограмма поверхности излома (в). Стрелками отмечены: 1 - длина поверхностных трещин по корытцу после 1-5 ОИ; 2 – после 6 - 9 ОИ; 3 - по спинке после 1 - 5 ОИ; 4 – после 6 - 9 ОИ; 5 – силовой дол, 6 – выходная кромка. Увеличено.

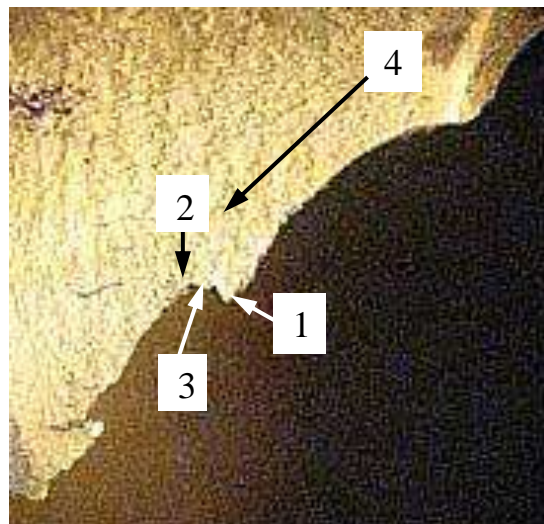
(рестарта). Как правило, место зарождения и рестарта трещины на последующем ОИ находится не в вершине трещины, образовавшейся на предыдущем ОИ, а смещено от нее на некоторое расстояние. При росте новой трещины она соединяется с предыдущей полосой сброса, образуя ступеньку, которая на поверхности корытца выглядит в виде выступа (зубца) (рис. 2.7.1–2) [73].

Представляется, что рестарт трещины на последующем ОИ не от вершины трещины, образовавшейся на предыдущем ОИ, связан с положительными перегрузками (напряжения растяжения), возникающими на запуске двигателя под воздействием потока горячего газа, формируемого газогенератором и на останове двигателя в результате резкого охлаждения поверхности СА при продувке азотом, от воздействия которых в вершине трещины возникает зона пластичности с остаточными напряжениями сжатия. При последующем нагружении рост трещины от этой вершины может произойти только в том случае, если величина остаточных напряжений будет превышена действующей нагрузкой настолько, чтобы вершина трещины снова могла раскрыться [73,74]. Если этого не происходит, то зарождение трещины происходит в новом месте, что и наблюдается у большинства трещин в лопатках СА. Выявление мест остановок и рестарта трещин позволяет определить их число при ОИ двигателя.

Рис. 2.7.1 – 2 Траектория распространения трещины по поверхности корытца. Стрелками показаны: 1 – место остановки трещины на предыдущем ОИ, 2 – место рестарта на последующем ОИ, 3 – полоса сброса, 4 – направление роста трещины. Увеличено.

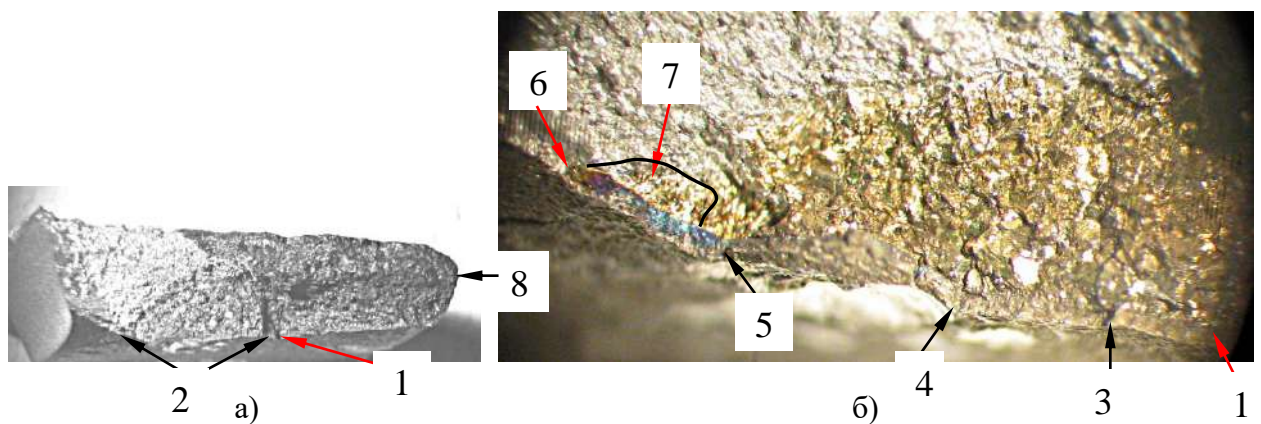
Результаты измерений параметров роста трещин по корытцу лопатки, образовавшихся на 1-5 и 6-9 ОИ, приведены в табл. 2.7.1 – 1. Примечательно, что длина трещины, образовавшейся на 7 ОИ, примерно в два раза превышает длину трещин, образовавшихся на 6, 8 и 9 ОИ, на которых время работы на режиме 100% - ой тяги (50 с) было в два раза меньше, чем на 7ОИ (100 с), а средняя скорость роста трещин по корытцу на всех ОИ была примерно одинакова на уровне 0.09 мкм/ц. Эти данные свидетельствуют в пользу того, что рестарт и последующий рост трещины происходят на режиме 100% - ой тяги и для частоты циклической нагрузки, под воздействием которой растет трещина, может быть принята частота вращения вала ТНА на этом режиме (286 Гц).

Рис. 2.7.1-3 Макрофрактограмма излома в лопатке №14 (а) и увеличенное изображение поверхности трещины со стороны корытца, образовавшейся на 6-9 ОИ (б). Стрелками показаны: 1 – место остановки трещины после 5 ОИ; 2 – трещина, образовавшаяся на 6-9 ОИ; 3, 4, 5, 6 – места остановок трещины на 6-9 ОИ, 7 – местоположение фасетки с усталостными бороздками, 8 – выходная кромка. Увеличено.

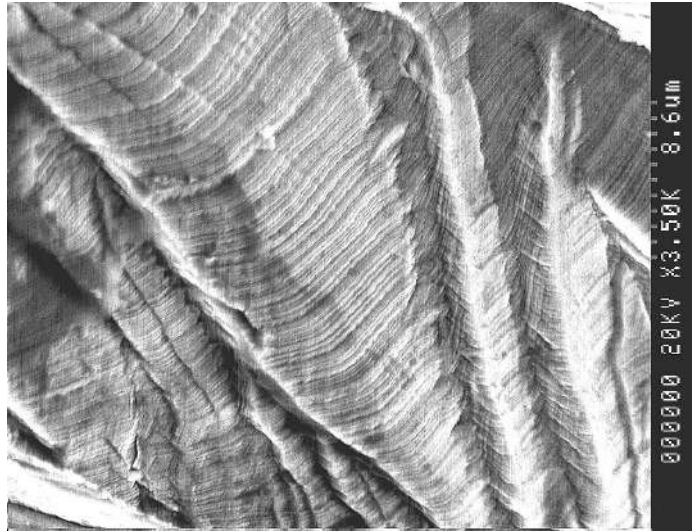
Микрофрактографическим исследованием на поверхности излома трещины, образовавшейся на 9 – м ОИ на участке, отмеченном на рис. 2.7.1–3 стрелкой 7, были выявлены фасетки с цикловыми усталостными бороздками, имеющими ширину шага  $\sim 0.11$  мкм/ц (рис. 2.7.1–4). Эта микроскопическая скорость роста трещины на локальном участке излома лишь незначительно превышает среднюю скорость роста трещины на 9 – м ОИ.

Рис. 2.7.1–4 Электронная фрактограммы поверхности трещины, образовавшейся на 9 – м ОИ.

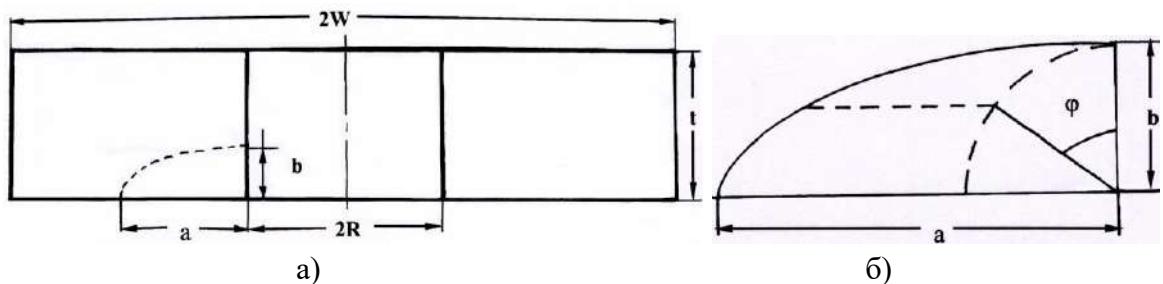
Схема такой трещины приведена на рис. 2.7.1–5. Приняты следующие обозначения:  $a$  и  $b$  длина трещины соответственно по корытцу и толщине лопатки,  $t$  – толщина лопатки,  $R$  – длина трещины, образовавшейся на 1- 8 ОИ,  $W$  – длина хорды лопатки,  $\varphi$  – параметрический угол, определяющий положение точки на фронте трещины.

Рис. 2.7.1–5 Схема четвертьэллиптической трещины, образовавшейся на 9 ОИ (а) и система координат для выбора параметрического угла, определяющего положение точки на фронте трещины (б).

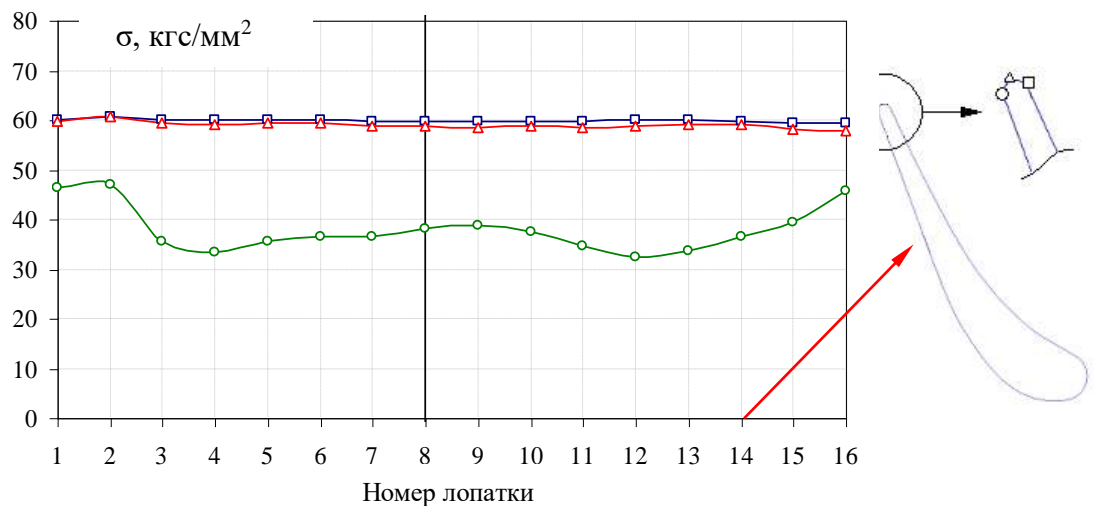
Для получения численных значений размахов коэффициентов интенсивности напряжений необходимо знать условия нагружения. Методом конечных элементов были проведены расчеты НДС в лопатках СА от действия газовых и температурных нагрузок в упругопластической постановке. Согласно этим расчетам в области сопряжения выходной кромки лопатки с бандажом (область зарождения усталостной трещины) уровень эквивалентных напряжений составляет  $\sim 60$  кгс/мм<sup>2</sup> (588.6 МПа) (рис. 2.7.1–6).

Рис. 2.7.1–6 Эквивалентные напряжения в области радиуса сопряжения выходной кромки лопатки с бандажом СА.

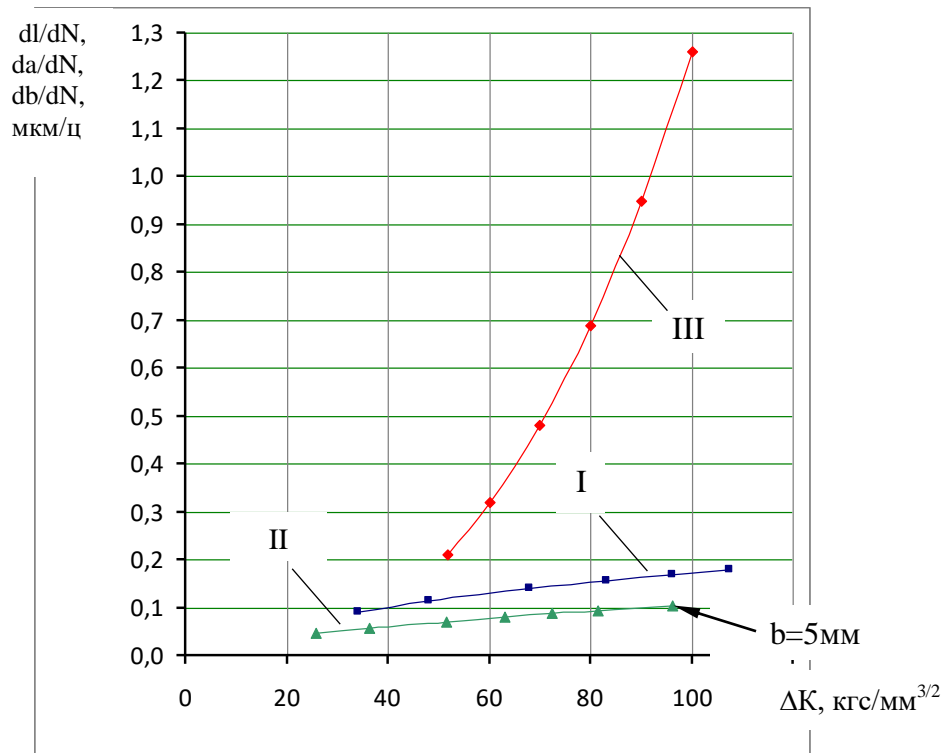
размаха коэффициентов интенсивности напряжений, результаты которых в виде графиков приведены на рис.2.7.1–7 и в табл.2.7.1. – 3. Стрелкой на графике I отмечено значение  $\Delta K^b$ , при котором трещина по оси  $b$  прорастает на всю толщину лопатки.

Рис. 2.7.1–7 Зависимости скорости роста четвертьэллиптической усталостной трещины по малой (I) и большой (II) осям и краевой усталостной трещины (III) от размаха коэффициента интенсивности напряжений при коэффициенте асимметрии цикла  $R = 0.8$ .

Представленные в таблицах и на графиках результаты свидетельствуют о том, что при равных  $\Delta K$  скорости роста краевой усталостной трещины примерно на порядок превышают скорость роста поверхностной трещины.

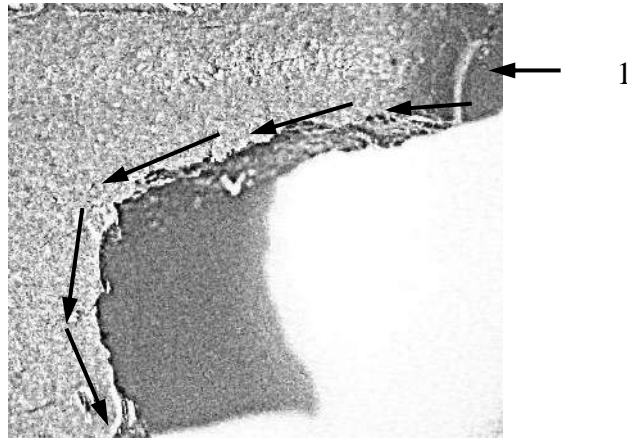
начальной стадии рост трещины происходит в направлении перпендикулярном выходной кромке, но по мере увеличения длины трещины происходит разворот её траектории в направлении параллельном выходной кромке, а затем еще один разворот в сторону выходной кромки (рис.2.7.7 – 2). На этом последнем участке роста трещины происходит силовое разрушение с отрывом фрагмента лопатки.

Рис.2.7.2 - 2 Профиль трещины со стороны корытца лопатки, имеющей длину близкую к критической. Стрелкой 1 показана выходная кромка лопатки, стрелками – направление распространения трещины.

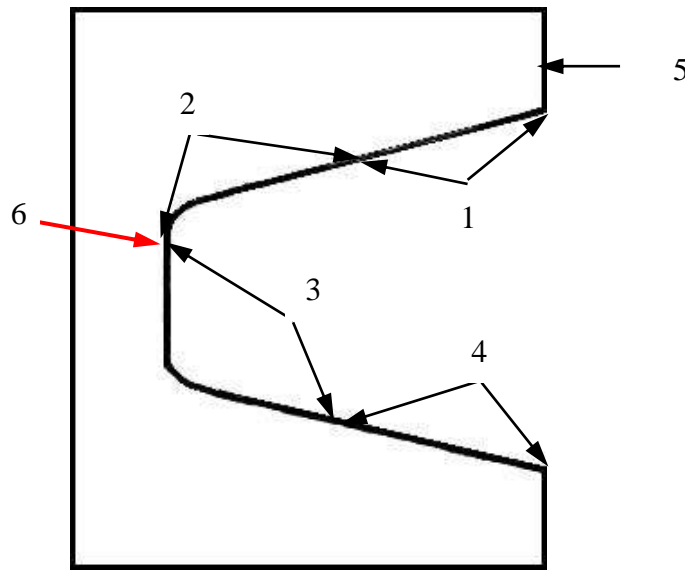
Рис.2.7.3 – 4 Схема траектории роста усталостной трещины и силового долома в лопатке №14.

Стрелками показана длина усталостных трещин, образовавшихся на: 1 – 1-5 ОИ, 3 – на 6-9 ОИ, 3 – на 10 ОИ, 4 – участок силового долома на 10 ОИ, 5 – выходная кромка лопатки, 6 – местоположение трещины со стороны корытца лопатки после 9 ОИ.

Исходя из представленной схемы, суммарная длина всех трещин, образовавшихся в лопатке СА на ОИ и в результате нестабильного разрушения – 33.3 мм. При этом, длина трещин образовавшиеся на 1-5 ОИ – 7.3 мм, на 6-9 ОИ – 6 мм, на 10 ОИ – 13.3 мм и на участке силового долома – 6.7 мм. При таких допущениях остаточный ресурс лопатки СА может быть определен следующим образом:

11. С позиций механики разрушения проведена оценка остаточного ресурса лопатки СА двигателя РД180, имеющей трещину в выходной кромке лопатки. Остаточный ресурс работы лопатки у СА двигателя РД 180, имеющей трещину, составляет не менее 780 секунд работы на режиме 100% - ой тяги с момента образования трещины.

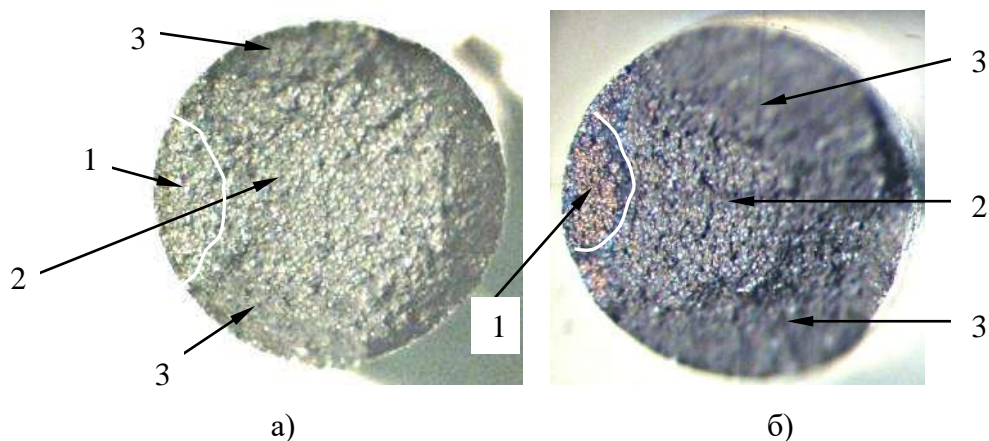
На поверхностях разрушения имеются три области: первичная трещина, образовавшаяся путем нормального отрыва, поверхность которой окислена сильнее, чем остальная поверхность излома (рис.3.2 – 2 по стрелкам 1), площадка нормального отрыва и губы среза, образовавшиеся при нестабильном разрушении (рис.3.2 – 2 по стрелкам 2 и 3).

Рис.3.2 – 2 Макроструктура изломов образцов после испытаний на длительную прочность при 650 °С ; а – образец после СТО,  $\sigma$  - 1128.1 МПа,  $\tau$  – 2ч 20 мин; б – образец после ТН,  $\sigma$  - 1030.1 МПа,  $\tau$  – 10 мин. Стрелками показаны: 1 – первичная трещина, 2 – площадка нормального отрыва, 3 – губы среза. Увеличено.

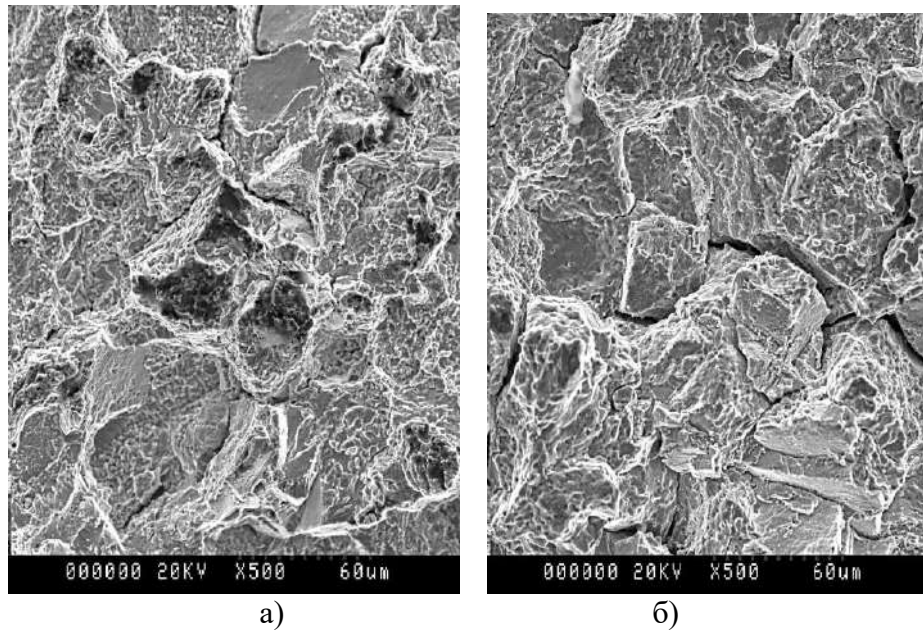
Электронномикроскопическое исследование показало, что рельеф поверхности первичных трещин является межзерненным (рис.3.2 – 3).

Рис.3.2 – 3 Электронные фрактограммы поверхности разрушения первичных трещин. Межзеренное разрушение; а – образец после СТО,  $\sigma$  - 1128.2 МПа,  $\tau$  – 2ч 20 мин; б – образец после ТН,  $\sigma$  - 1030.1 МПа,  $\tau$  – 10 мин.

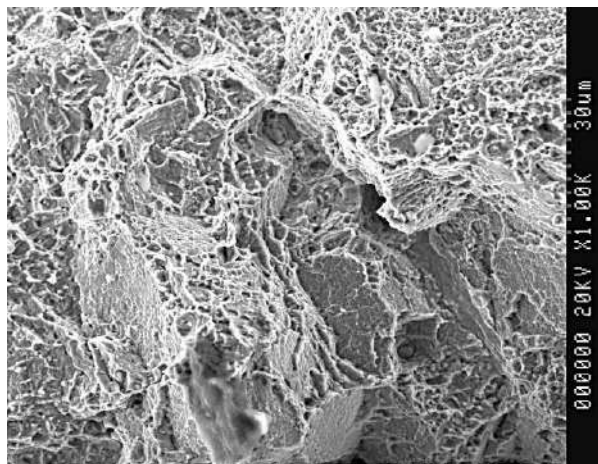
На площадках нормального отрыва и в областях среза разрушение вязкое с ямочным рельефом поверхности (рис.3.2 – 4).

Рис.3.2 – 4 Электронная фрактограмма поверхности разрушения образца после ТН в области среза. Вязкое разрушение.
