АО «НПО Энергомаш» им. Академика В.П. Глушко

**МАТЕРИАЛОВЕДЧЕСКИЕ РЕШЕНИЯ ПРОБЛЕМ  
РАЗРУШЕНИЯ ДЕТАЛЕЙ И УЗЛОВ ЖРД БОЛЬШОЙ  
МОЩНОСТИ В ПРОИЗВОДСТВЕ И ЭКСПЛУАТАЦИИ**

Диссертация на соискание ученой степени  
доктора технических наук

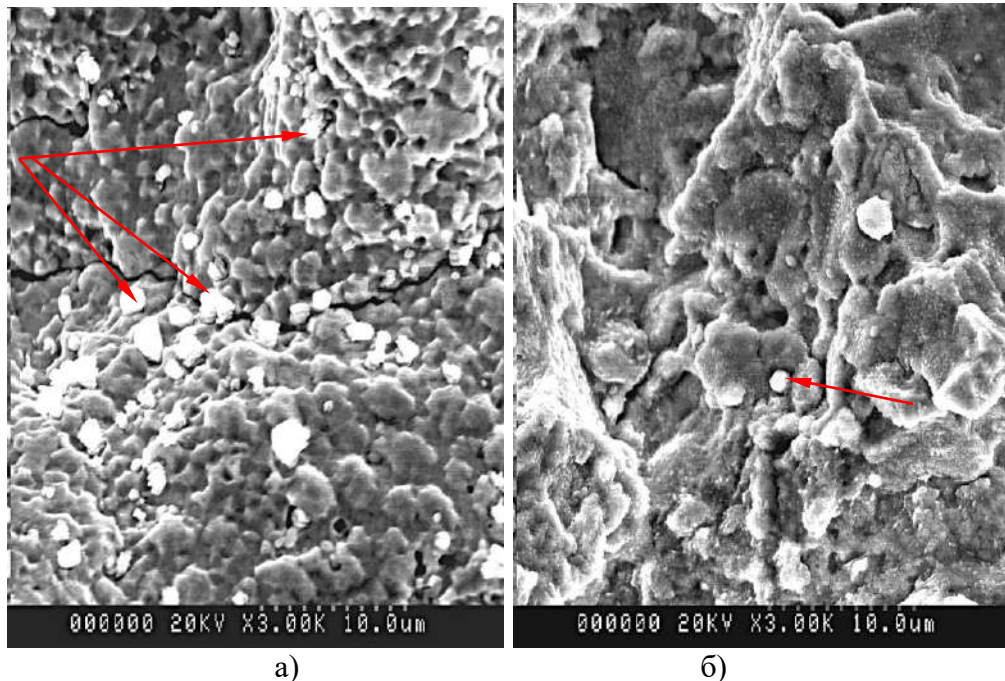
Микрофрактографическим исследованием при относительно высоких увеличениях выявлено принципиальное отличие рельефа поверхности в области первичной трещины у образцов после СТО и ТН. Оно заключается в том, что на поверхности разрушения у образцов после ТН присутствует множество частиц, имеющих размеры от 0.5 до 2.5 мкм (рис.3.2 – 5а). Микрорентгеноспектральным анализом определено, что данные частицы представляют собой карбиды типа

MeC на основе ниобия – (Nb, Ti, Hf) C. При электронномикроскопическом исследовании выявлено, что на поверхности первичных трещин образцов после ТН поля с многочисленными частицами карбидов (Nb, Ti, Hf) C встречаются довольно часто, в тоже время у образцов после СТО плотность карбидов на поверхности первичных трещин намного меньше (рис.3.2 – 5б).

Рис.3.2 – 5 Электронные фрактограммы поверхности первичных трещин: а – образец после ТН,  $\sigma$  - 1030.1 МПа,  $\tau$  – 10 мин; б - образец после СТО,  $\sigma$  - 1128.2 МПа,  $\tau$  – 2ч 20 мин; Стрелками показаны карбиды (Nb,Ti,Hf)C.

Наличие множественных частиц карбидов MeC на межзеренной поверхности первичных трещин свидетельствует о том, что при ТН произошло выделение карбидов, декорирующих границы зерен.

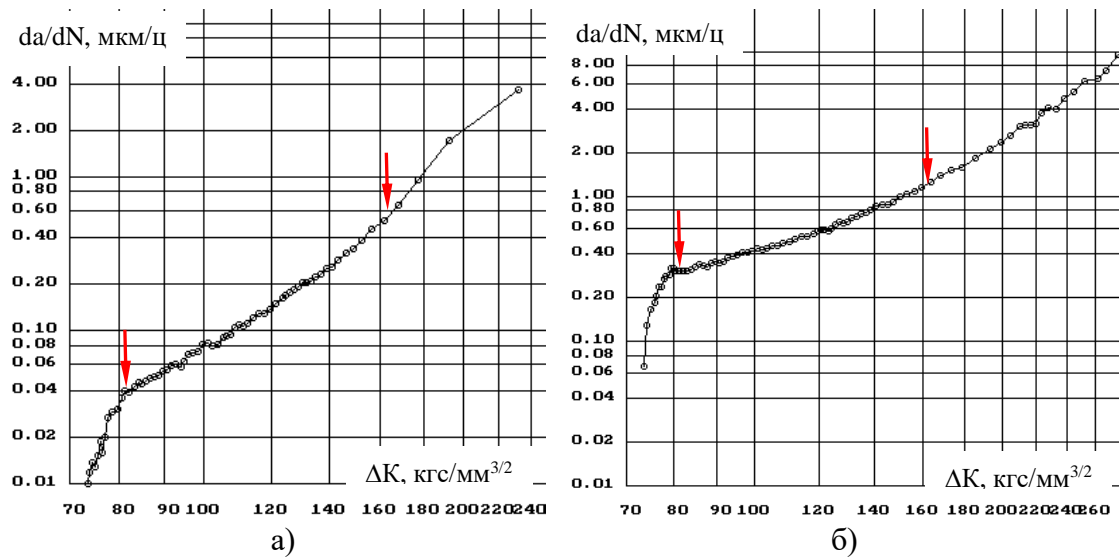
На рис.3.3.1 – 1 приведены кинетические диаграммы усталостного роста (КДУР) трещин в сплаве ЭП 741 НП при испытаниях на воздухе при температурах 20 °С (а) и 650 °С (б). Как следует из представленных диаграмм скорость роста трещины усталости ( $da/dN$ ) при температуре 650°С имеет более высокие значения, чем при температуре 20 °С. Например, при  $\Delta K$  – 120 кгс/мм<sup>3/2</sup> скорость роста трещины при температуре 20 °С имеет значение ~ 0.15 мкм/цикл, а при 650 °С ~ 0.6 мкм/цикл.

У образца, испытанного при температуре 20 °С, нестабильное разрушение произошло при наработке 72960 циклов и длине трещины усталости ~ 23.3 мм, а у образца, испытанного при температуре 650 °С при наработке 19950 циклов и длине трещины усталости ~ 21.3 мм.

Рис.3.3.1 - 1 Кинетические диаграммы усталостного разрушения сплава ЭП 741НП при температурах  $20^\circ\text{C}$  (а) и  $650^\circ\text{C}$  (б). Участки диаграмм между стрелками соответствуют уравнениям  $da/dN = 7.28 \cdot 10^{-9} (\Delta K)^{3.52}$  мкм/ц (а) и  $da/dN = 6.02 \cdot 10^{-6} (\Delta K)^{2.43}$  мкм/ц (б).

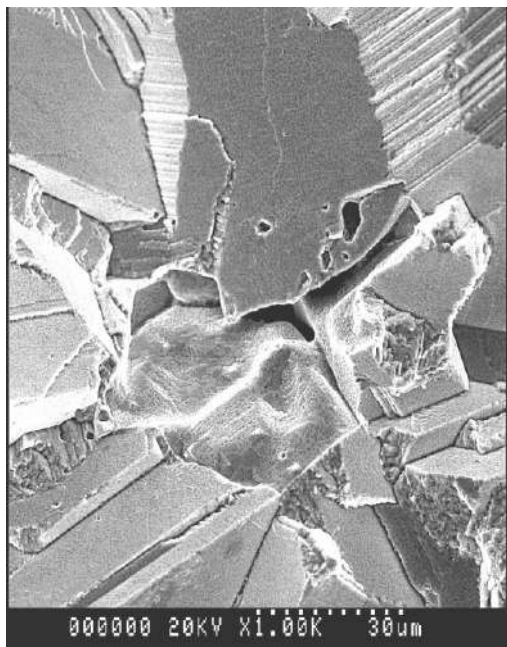
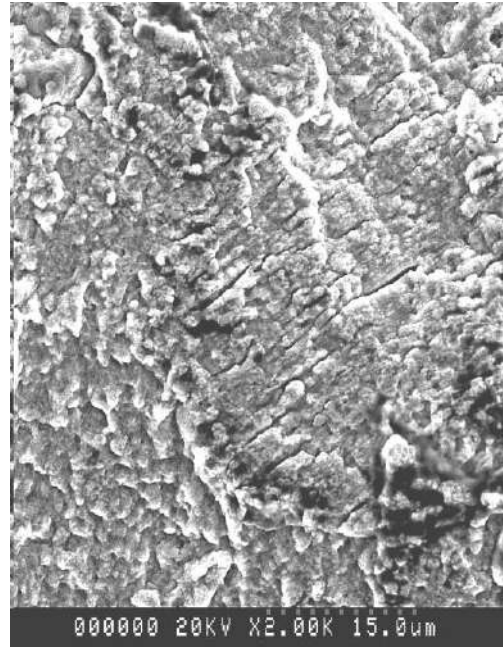
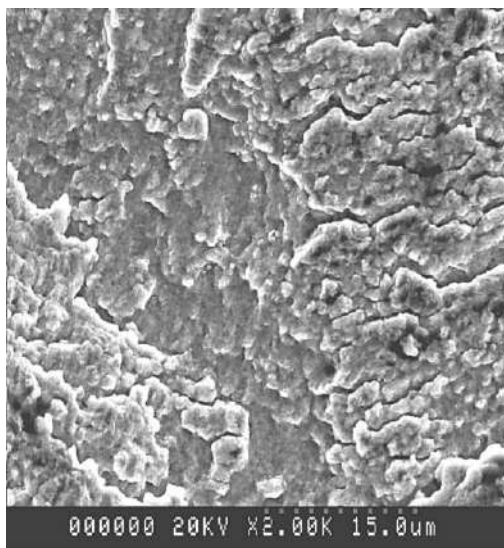
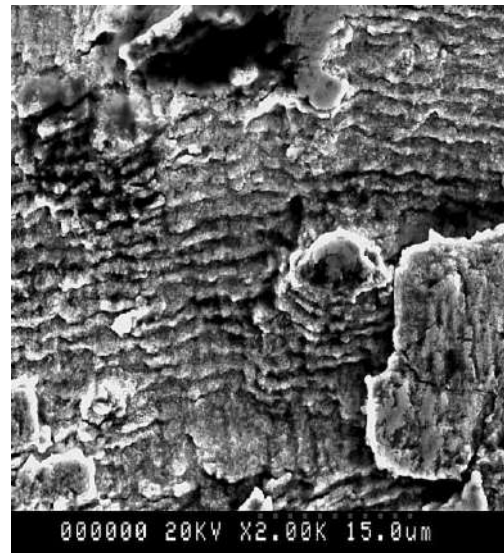
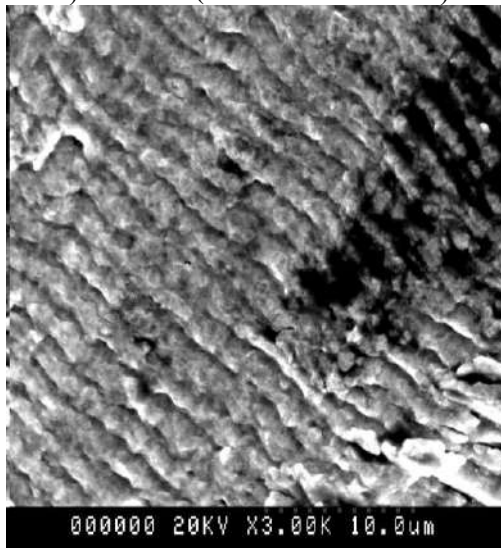
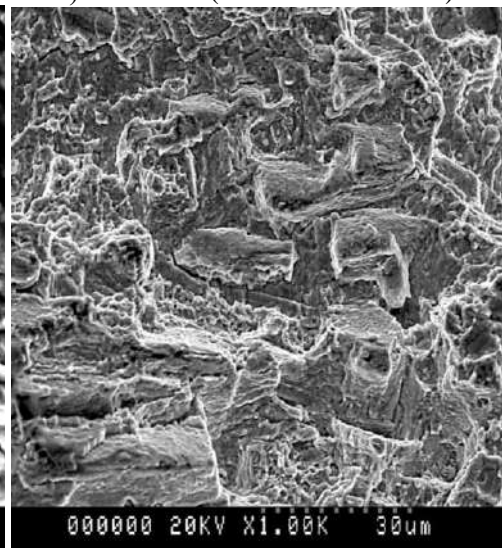
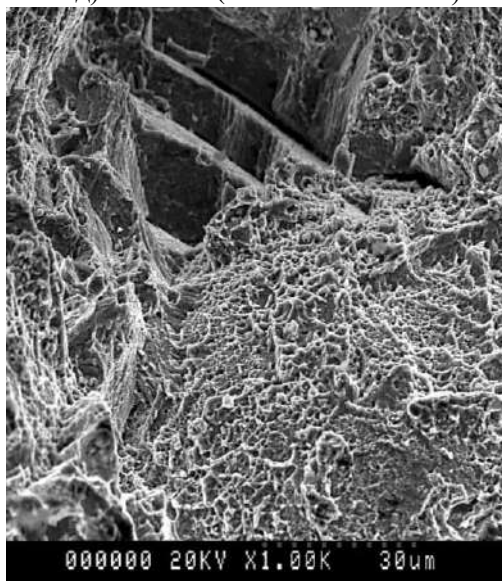
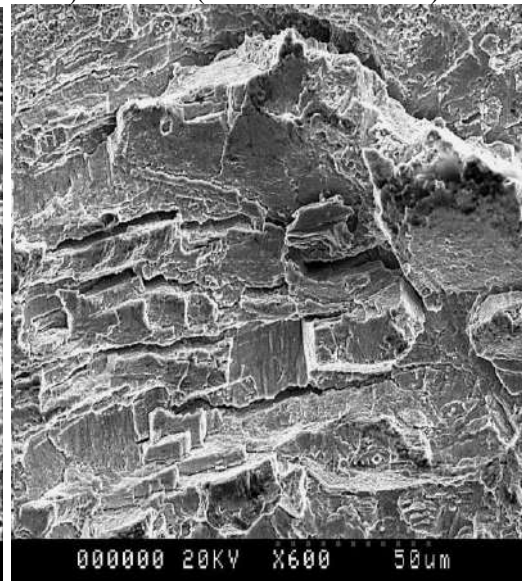
В очагах зарождения трещин разрушение развивалось путем расслоения по плоскостям скольжения (рельеф типа РППС) (рис.3.3.2 - 1а). В областях,

расположенных непосредственно за очагами зарождения трещин ( $\Delta K$  от 92 до 104 кгс/мм<sup>3/2</sup>) поверхность излома представляет собой внутризеренный квазихрупкий рельеф, состоящий из скольных чешуек, часто группирующихся в полосы (в дальнейшем чешуйчато – полосчатый рельеф) (рис.3.3.2 - 1б). При  $\Delta K \sim 104.5$  кгс/мм<sup>3/2</sup> и вплоть до  $\Delta K \sim 160$  кгс/мм<sup>3/2</sup> наблюдается хрупкий бороздчатый рельеф (рис.3.3.2 – 1в). В интервале  $\Delta K$  от 160 кгс/мм<sup>3/2</sup> (длина трещины  $\sim 11$  мм) и до  $\Delta K \sim 200$  кгс/мм<sup>3/2</sup> наряду с чешуйчато – полосчатым рельефом присутствуют многочисленные фасетки с вязкими цикловыми усталостными бороздками (рис.3.3.2–1д). Макроскопическая скорость роста трещины превышает 1 мкм/цикл и при  $\Delta K = 165$  кгс/мм<sup>3/2</sup> её значение составляет  $\sim 1.5$  мкм/цикл. Средний шаг усталостных бороздок при этом размахе коэффициента интенсивности напряжений составляет  $\sim 1.6$  мкм (рис.3.3.2–1г). Таким образом, микроскопическая скорость роста трещины, определенная по шагу усталостных бороздок, практически совпадает с макроскопической скоростью роста усталостной трещины.

Рис.3.3.2 - 1 Изменение рельефа поверхности излома в зависимости от размаха коэффициента интенсивности напряжений  $\Delta K$  в области отрыва, испытания на СРТУ при  $650^\circ\text{C}$  и  $R - 0.1$ .

При приближении к области силового долома (нестабильного разрушения) при  $\Delta K$  от 280 до 330 кгс/мм<sup>3/2</sup> на изломе появляется смешанный рельеф: РППС, вторичные трещины и ямки вязкого разрушения (рис.3.3.2 – 1е, з).

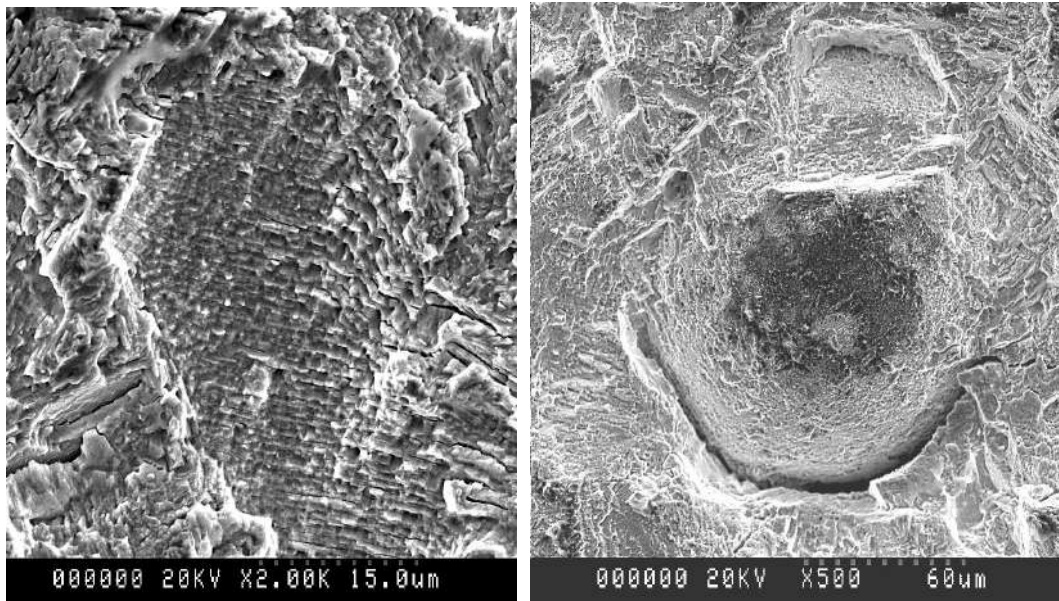
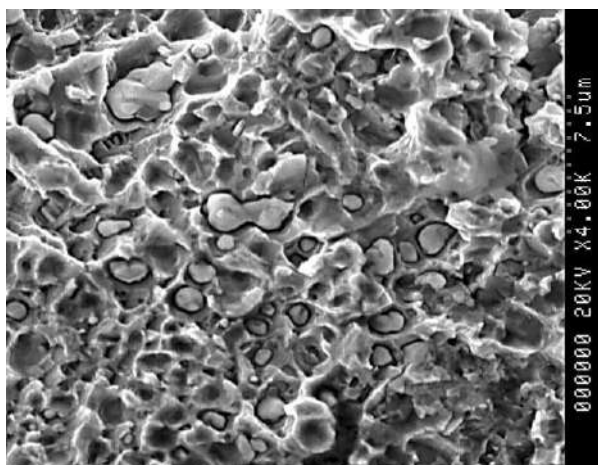
Микрорельефы на различных расстояниях от начала трещины в образце, испытанном при 650 °С, в значительной степени сходны с микрорельефами образца, испытанного при 20 °С. Основное отличие состоит в том, что на завершающей стадии стабильного роста усталостной трещины чешуйчато-полосчатый рельеф не сменяется рельефом с вязкими цикловыми бороздками, хотя тенденция «превращения» чешуйчатых полос в вязкие бороздки намечается (рис.3.3.2 - 2а). Следует также отметить, что при высоких значениях  $\Delta K$  трещина «находит» лёгкие пути распространения, например, по поверхностям неспеченных гранул (рис.3.3–2б). В области силового долома межгранульное разрушение происходит с образованием ямочного рельефа, в ямках которого присутствуют множественные сфероидальные частицы на основе гафния (карбиды или окислы) (рис.3.3.2 – 2в).

Рис.3.3.2 - 2 Изменение рельефа поверхности излома в зависимости от размаха коэффициента интенсивности напряжений  $\Delta K$ , в области отрыва, испытания на СРТУ при  $20^\circ\text{C}$  и  $R-0.1$ .

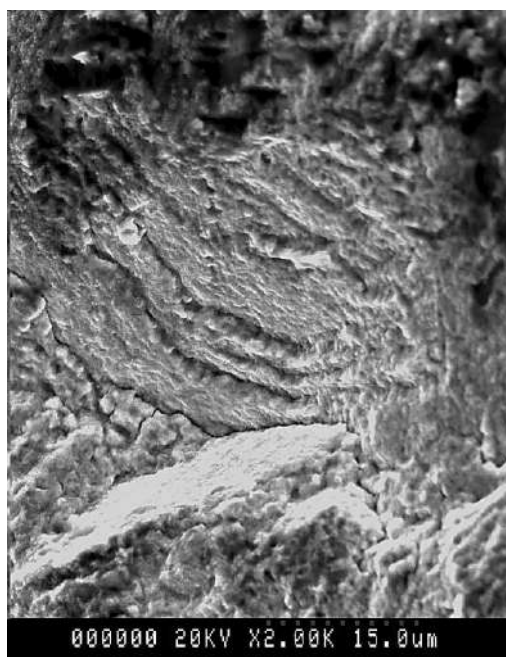
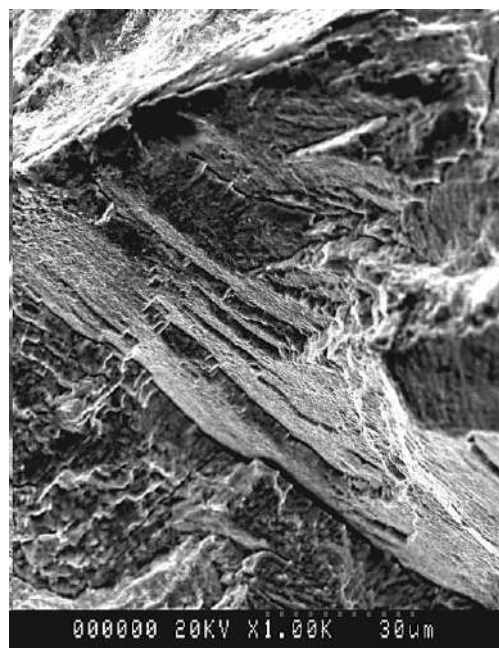
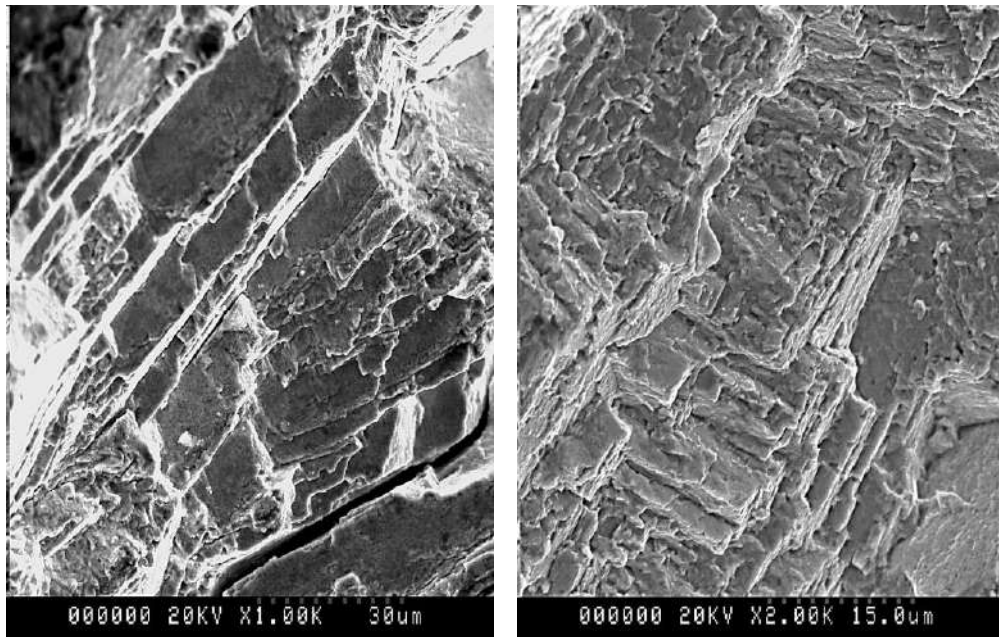
В области боковых срезов, где реализуется плоско - напряженное состояние, разрушение происходит преимущественно путем РППС (рис.3.3.2–3 а,б). По мере увеличения  $\Delta K$  возрастает разрушение происходит по механизму последовательного скольжения по пересекающимся плоскостям с образованием фасеток с кристаллографически ориентированным квазисколом и вторичными трещинами (рис.3.3.2–3 в, г).

Рис.3.3.2 – 3 Изменение рельефа поверхности излома в зависимости от размаха коэффициента интенсивности напряжений  $\Delta K$  в области боковых срезов, испытания на СРТУ при 650 °С и  $R - 0.1$ .

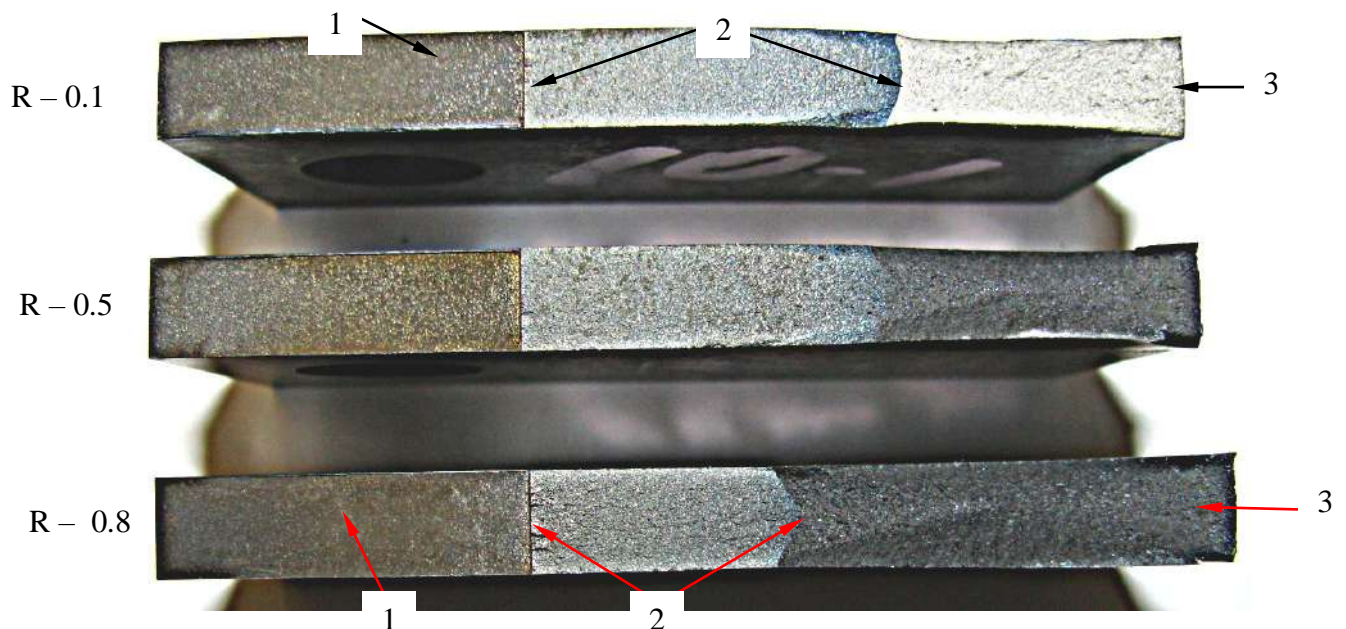
Изломы имеют сходное макростроение. В зоне зарождения трещины усталости имеются участки с рубцовым строением поверхности. Основная часть излома занята областью отрыва (область плоской деформации). Со стороны области силового долома у образцов образуются зоны среза (губы среза, область плоско – напряженного состояния).

Переход от отрыва к срезу происходит тогда, когда диаметр (размер) зоны пластичности  $r$  становится соизмерим с толщиной образца  $B$ , т.е. отношение  $r / B \sim 1$ . Размер зоны пластичности пропорционален отношению максимального коэффициента интенсивности напряжений к пределу текучести сплава  $r \sim (K_{\max}/\sigma_{0.2})^2$ . У образца  $R - 0.1$  губы среза начинают образовываться при длине трещины усталости  $\sim 14$  мм, а у образца  $R-0.8$  при длине  $\sim 11$  мм.

Рис.3.3.3 – 1 Макроизображение изломов образцов после испытаний на СРТУ при различных коэффициентах асимметрии  $R$ . Стрелками показаны: 1 – область надреза, 2 – усталостная трещина, 3 – область силового долома.

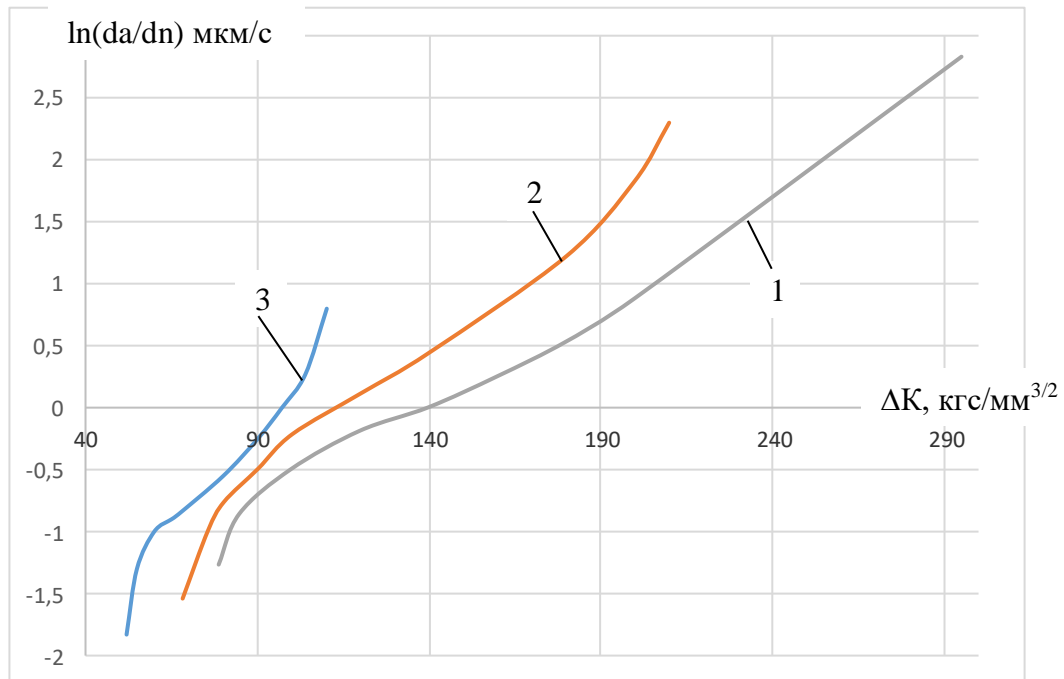
На рис.3.3.3–2 приведены кинетические диаграммы усталостного разрушения сплава ЭП741НП при коэффициентах асимметрии цикла  $R = 0.1, 0.5$  и  $0.8$ , которые свидетельствуют о том, что с увеличением коэффициента асимметрии цикла нагружения  $R$  происходит эквидистантное смещение кинетических диаграмм в сторону меньших пороговых значений  $\Delta K_n$  и понижение скорости роста трещин.

Рис.3.3.3 – 2 Кинетические диаграммы усталостного разрушения сплава ЭП741НП при коэффициентах асимметрии цикла  $R = 0.1$  (1),  $R = 0.5$  (2) и  $R = 0.8$  (3). Испытания на воздухе,  $T = 650^\circ\text{C}$ , частота  $f = 1$  Гц.

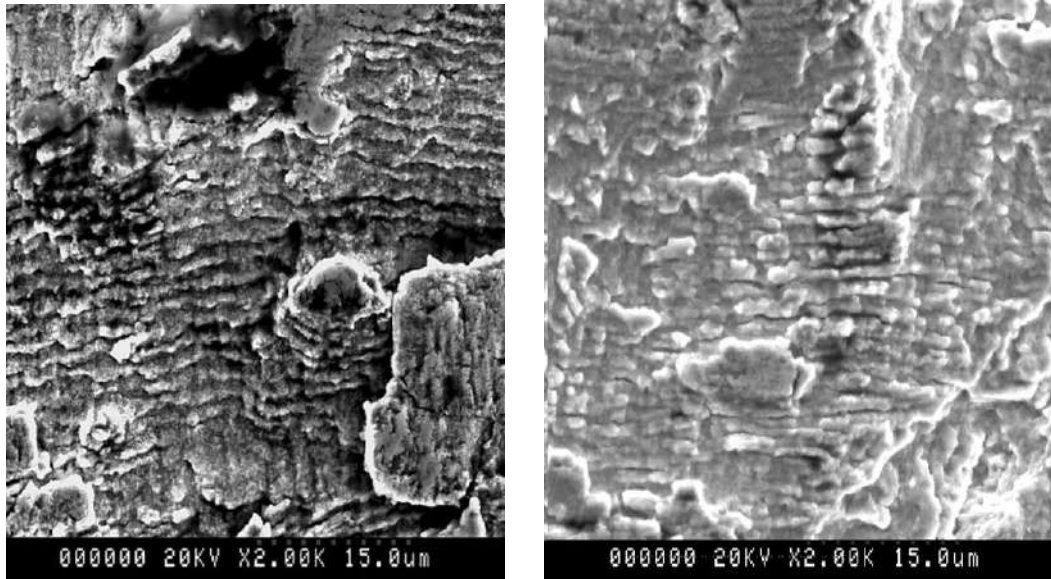
Микрофратографические исследования изломов образцов, прошедших испытания на СРТУ, показали, что при увеличении размаха коэффициента интенсивности напряжений независимо от коэффициента асимметрии  $R$  (за исключением отрицательных значений) наблюдается такая же последовательность смены рельефов, как последовательность, представленная на рис.3.3.2 – 1. При этом, конкретный тип рельефа при большем значении  $R$  образуется при меньшем значении  $\Delta K$ , например, образование рельефа с цикловыми бороздками, имеющими шаг  $\sim 1.3$  мкм/ц, при  $R = 0.5$  происходит при  $\Delta K \sim 122$  кгс/мм<sup>3/2</sup>, в то время как при  $R = 0.1$  при  $\Delta K \sim 165$  кгс/мм<sup>3/2</sup> (рис. 3.3.3 – 3).

Рис. 3.3.3 – 3 Электронные микрофрактограммы с цикловыми бороздками и шагом 1.3мкм/ц, образовавшиеся при испытаниях на СРТУ при R – 0.1(а) и R – 05(б).

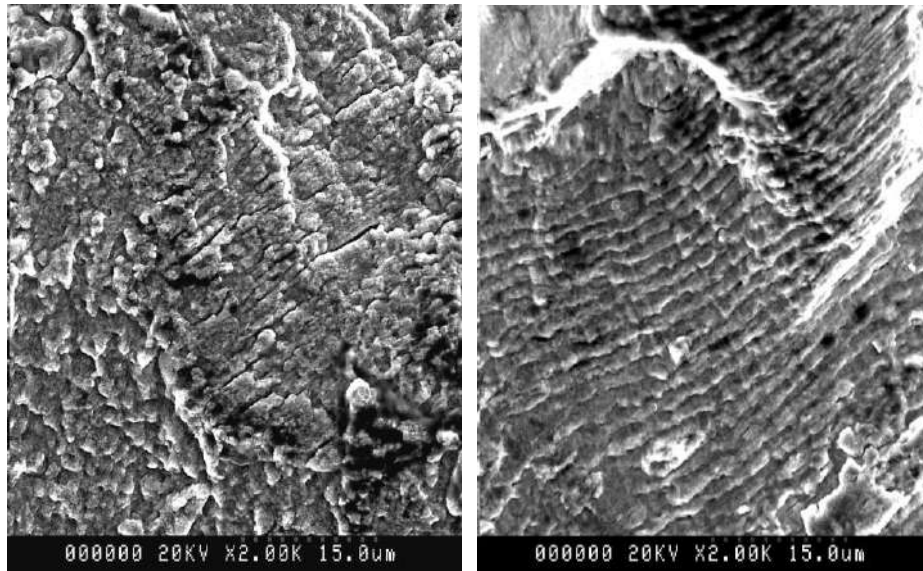
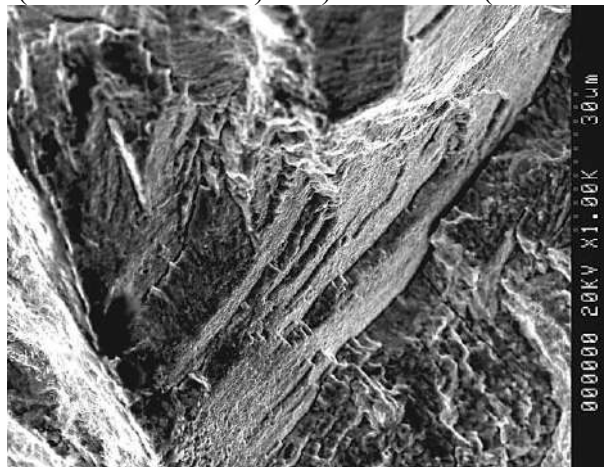
Тип рельефа на рис. 3.3.3 – 4а характерен для основной поверхности трещины усталости; тип на рис. 3.3.3 – 4б – характерен главным образом для зоны вблизи перехода основной поверхности трещины усталости в дол, но иногда обнаруживается и на небольших участках в других её участках; тип на рис. 3.3.3 – 4в – присутствует главным образом на губах среза. Типы б, в хорошо известны для усталостных изломов металлов и сплавов с кристаллической решёткой ГЦК, в том числе никелевых жаропрочных сплавов. Первый из них – цикловые

Тип микрорельефа на рис. 3.3.3 – 4а в открытой литературе автору не встречался, но он характерен для большей части основной трещины усталости образца, испытанного на СРТУ при 650 °С. Мы называем его чешуйчатым (левая часть и низ фрактограммы на рис. 3.3.3 – 4а) или чешуйчато-полосчатым (центральная и правая части этой фрактограммы) [87, 88].

Рис. 3.3.3 – 4. Типы микрорельефа в разных зонах излома образца, испытанного на СРТУ при 650 °С и  $R - 0.1$ . а, б – основная поверхность трещины; в – губа среза.

Именно такой микрорельеф доминирует в рельефе трещин в лопатках РКТ на участках отрыва и на большей части поверхности участков среза. На последних также встречаются места с рельефом РППС (рис. 3.3.3 – 4в). Такой микрорельеф у трещин в лопатках РКТ является прямым доказательством усталостного механизма образования этих трещин [85, 86].

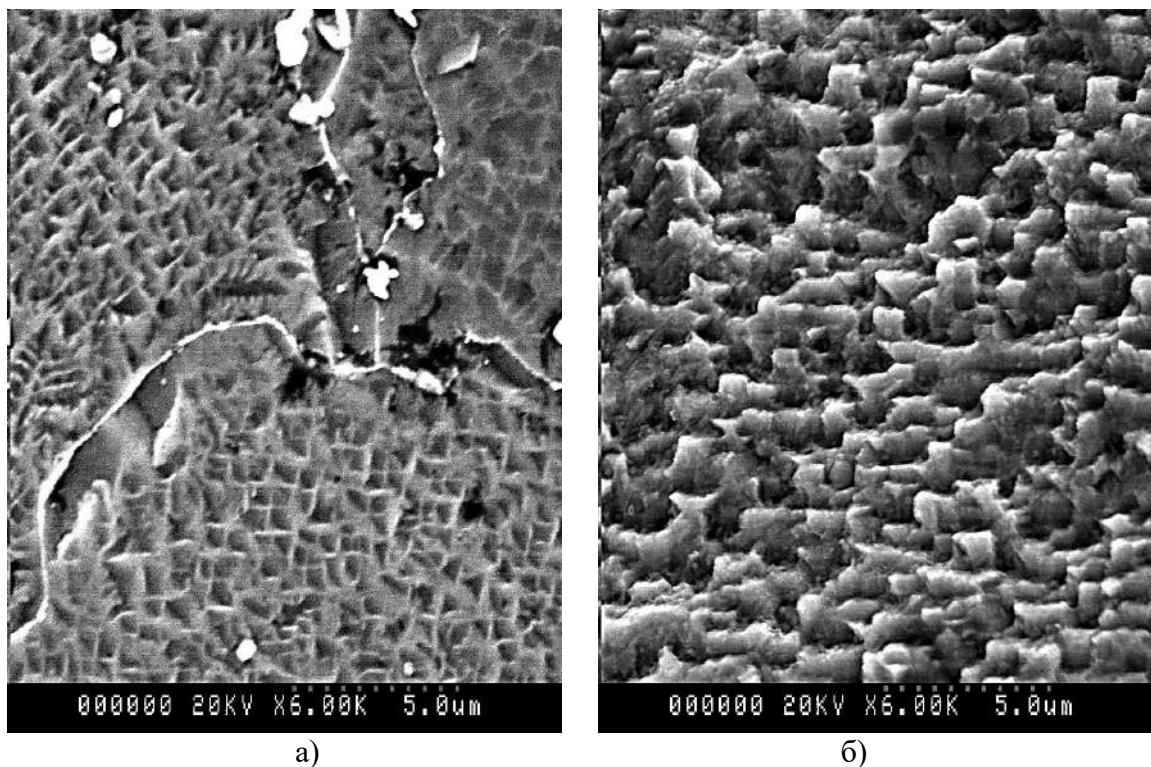
На рис. 3.3.3–5б представлен фрагмент чешуйчато-полосчатого рельефа при большом увеличении, с целью продемонстрировать его внешнее сходство с тонкой структурой сплава, представленной на рис. 3.3.3 – 5а. Такое сходство оказывается самым большим, если на фотографии тонкой структуры расположение частиц  $\gamma'$  - фазы соответствует квадратной сетке, т.е. когда плоскость шлифа параллельна плоскости куба (100) кристаллической решётки сплава. В связи с этим появляется возможность предположения, что усталостное разрушение, приводящее к образованию чешуйчатого рельефа излома, проходит по плоскостям куба, в то время как рельеф РППС соответствует разрушению по плоскостям октаэдра (111) [87, 88].

Рис. 3.3.3 –5. Кубоидные выделения  $\gamma'$ -фазы (а) и чешуйчато-полосчатый рельеф в области отрыва трещины в лопатке РКТ (б)

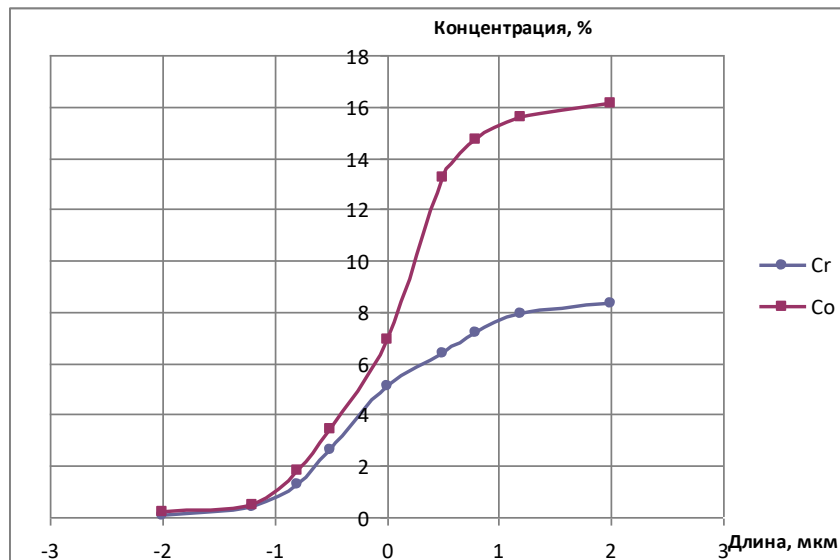
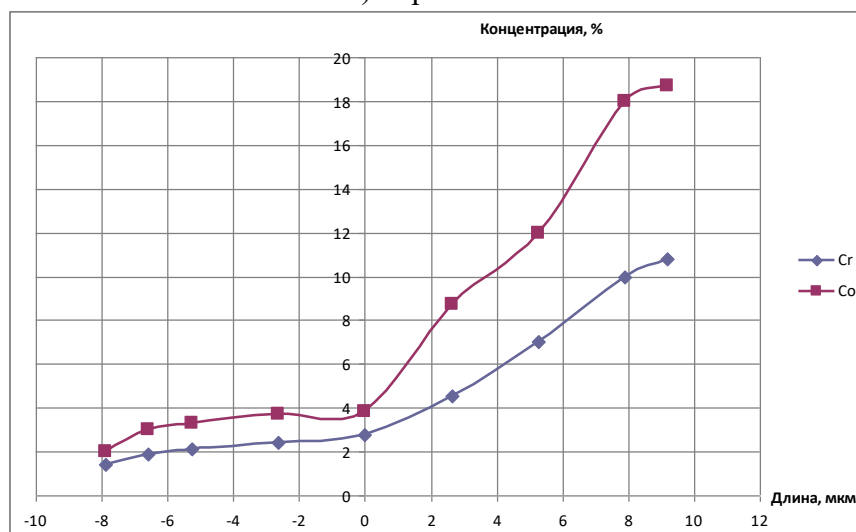
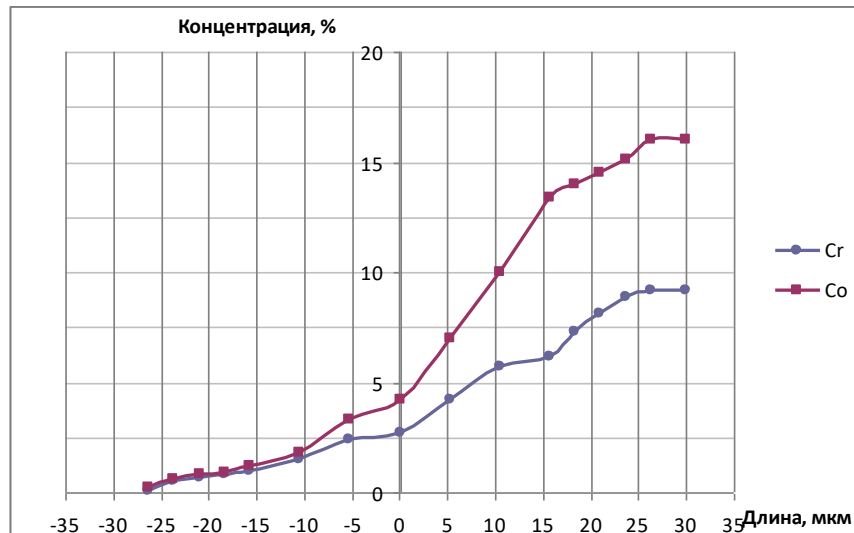
Рис.3.3.4 – 1 Концентрационные профили распределения легирующих элементов на границе основной металл – покрытие в корсетных образцах из сплава ЭП 741 НП.

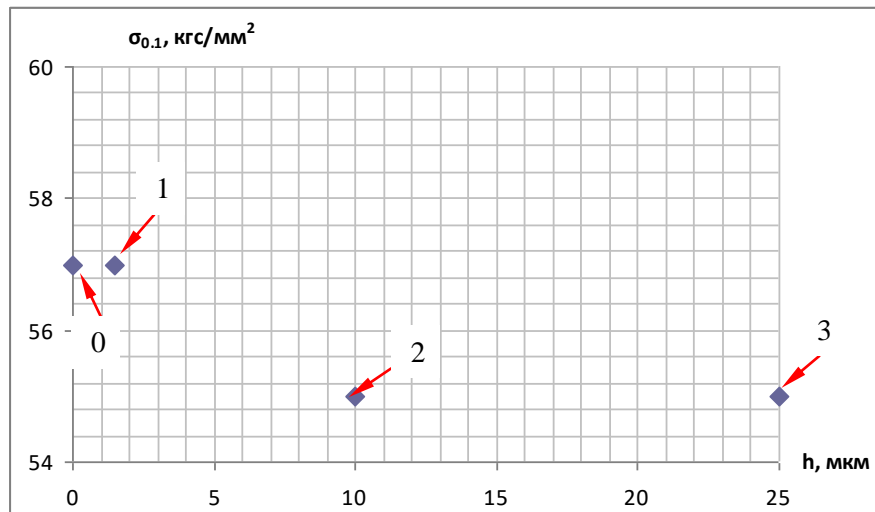
Полученные результаты испытаний образцов на предел выносливости представлены на рис.3.3.4 – 2 в виде зависимости предела выносливости ( $\sigma_{0.1}$ ) от ширины диффузионной зоны в основном материале образца (h).

Анализ результатов испытаний позволяет сделать вывод о том, что предел выносливости корсетных образцов из сплава ЭП 741 НП на базе  $10^7$  циклов, при увеличении ширины ДЗ от 0 до 25 мкм меняется незначительно и находится на уровне  $\sim 539.6$  МПа ( $55$  кгс/мм<sup>2</sup>) для образцов партий №2, №3 и на уровне  $\sim 559.2$  МПа ( $57$  кгс/мм<sup>2</sup>) для образцов партий №0 и №1.

Рис.3.3.4 – 2 Зависимость предела выносливости образцов из сплава ЭП 741 НП от ширины диффузионной зоны в основном материале. Стрелками показаны номера партий образцов.

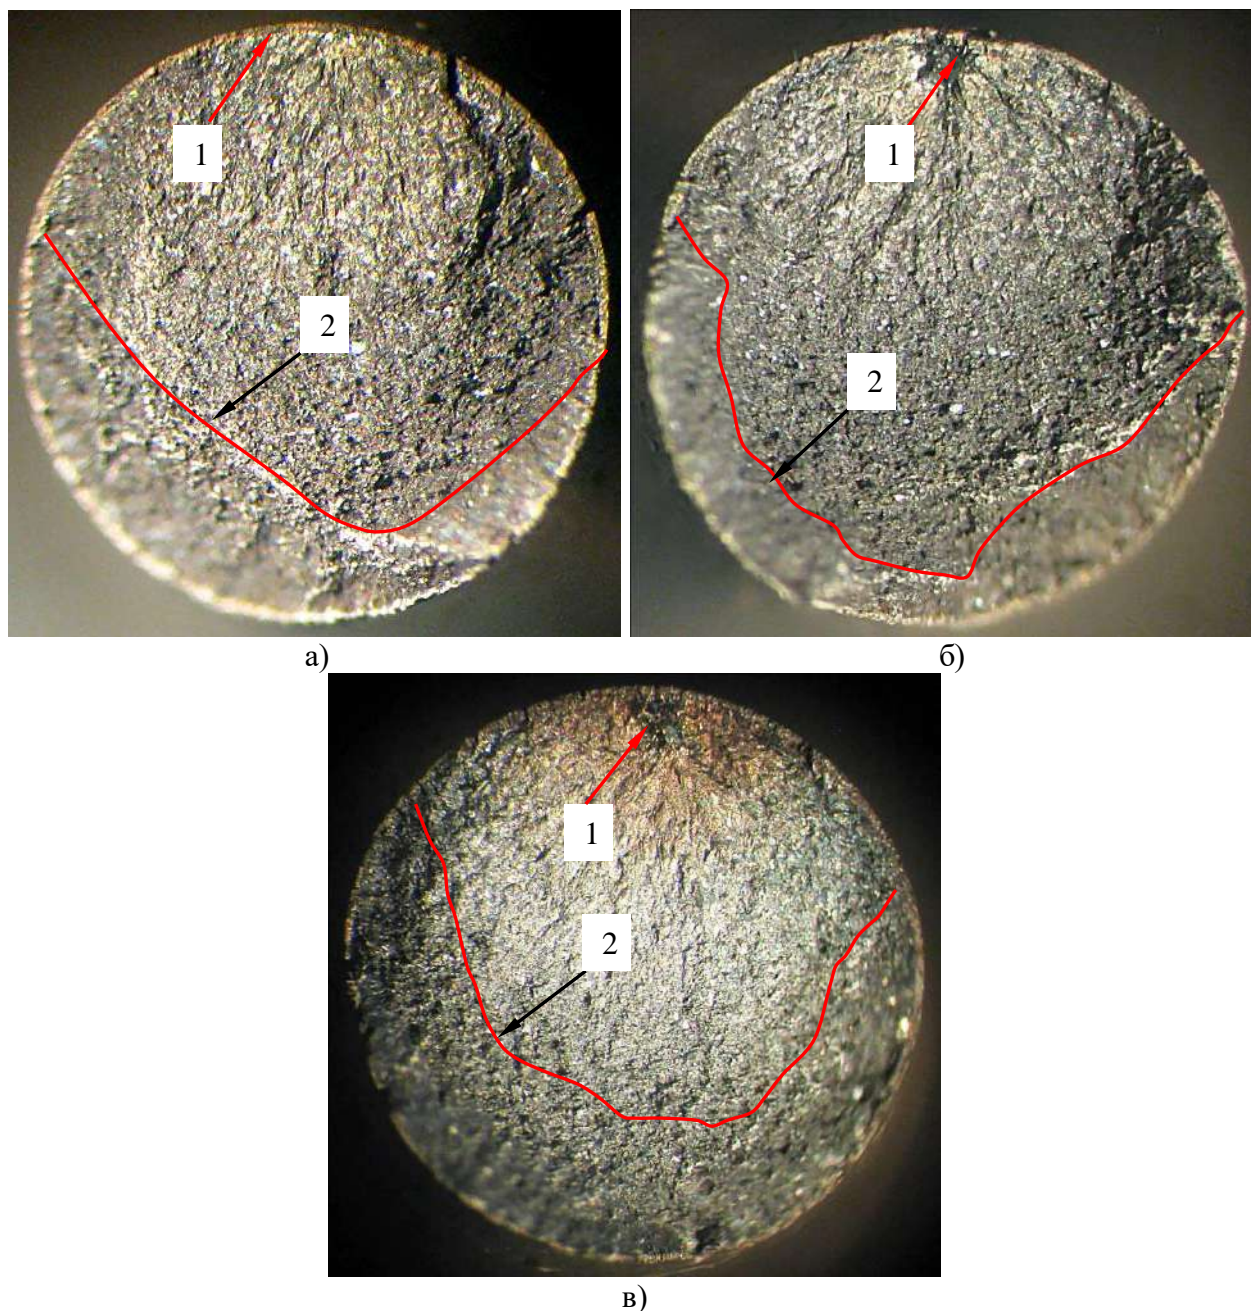
Макроанализом установлено, что зарождение усталостных трещин у корсетных образцов с никелевым покрытием и без покрытия при испытаниях на предел выносливости происходили как на внешней поверхности рабочей части образца, так и внутри образца. На рис.3.3.5 – 1 представлены макроизображения изломов двух образцов, испытанных при  $\sigma_{\max}$  539.6 МПа (55 кгс/мм<sup>2</sup>) (обр.№1 и обр.№2) и при  $\sigma_{\max}$  588.6 МПа (60 кгс/мм<sup>2</sup>) (обр.№3). Образцы (№1 и №2), испытанные при  $\sigma_{\max}$  539.6 МПа, прошли базу ( $10^7$  циклов) без разрушения, а образец №3, испытанный при  $\sigma_{\max}$  588.6 МПа разрушился после 5940000 циклов. Образец №1 прошел  $N = 10470000$  циклов без разрушения, был перегружен и разрушен при  $\sigma_{\max} = 686.7$  МПа (70 кгс/мм<sup>2</sup>), наработав  $N = 220000$  циклов. Образец №2 прошел  $N = 11070000$  циклов без разрушения, был перегружен и разрушен при  $\sigma_{\max} = 686.7$ , наработав  $N = 30000$  циклов.

Зарождение трещины у образца №1 произошло на внешней поверхности рабочей части, у образцов №2 и №3 внутри образца. Следует отметить, что внутреннее зарождение трещин на поверхности границ неспеченных гранул происходило у большинства образцов. При этом, как образцы с зарождением усталостных трещин на поверхности рабочей части, так и образцы с внутренним зарождением трещин на границах неспеченных гранул проходили при  $\sigma_{\max} = 539.6$

Рис. 3.3.5 – 1 Макроизображения изломов корсетных образцов после испытаний на предел выносливости: образцы №1 (а), №2 (б) и №3 (в). Стрелками отмечены: 1 – очаг зарождения трещины усталости, 2 – граница между трещиной усталости и силовым доломом. Увеличено.

Разница между такими образцами состояла в том, что после прохождения базы и повторной перегрузке при  $\sigma_{\max} = 686.7$  МПа (70 кгс/мм<sup>2</sup>) число циклов до разрушения у образца с внутренним расположением неспеченной гранулы было меньше (30000 циклов), чем у образца с отсутствием на его изломе неспеченных

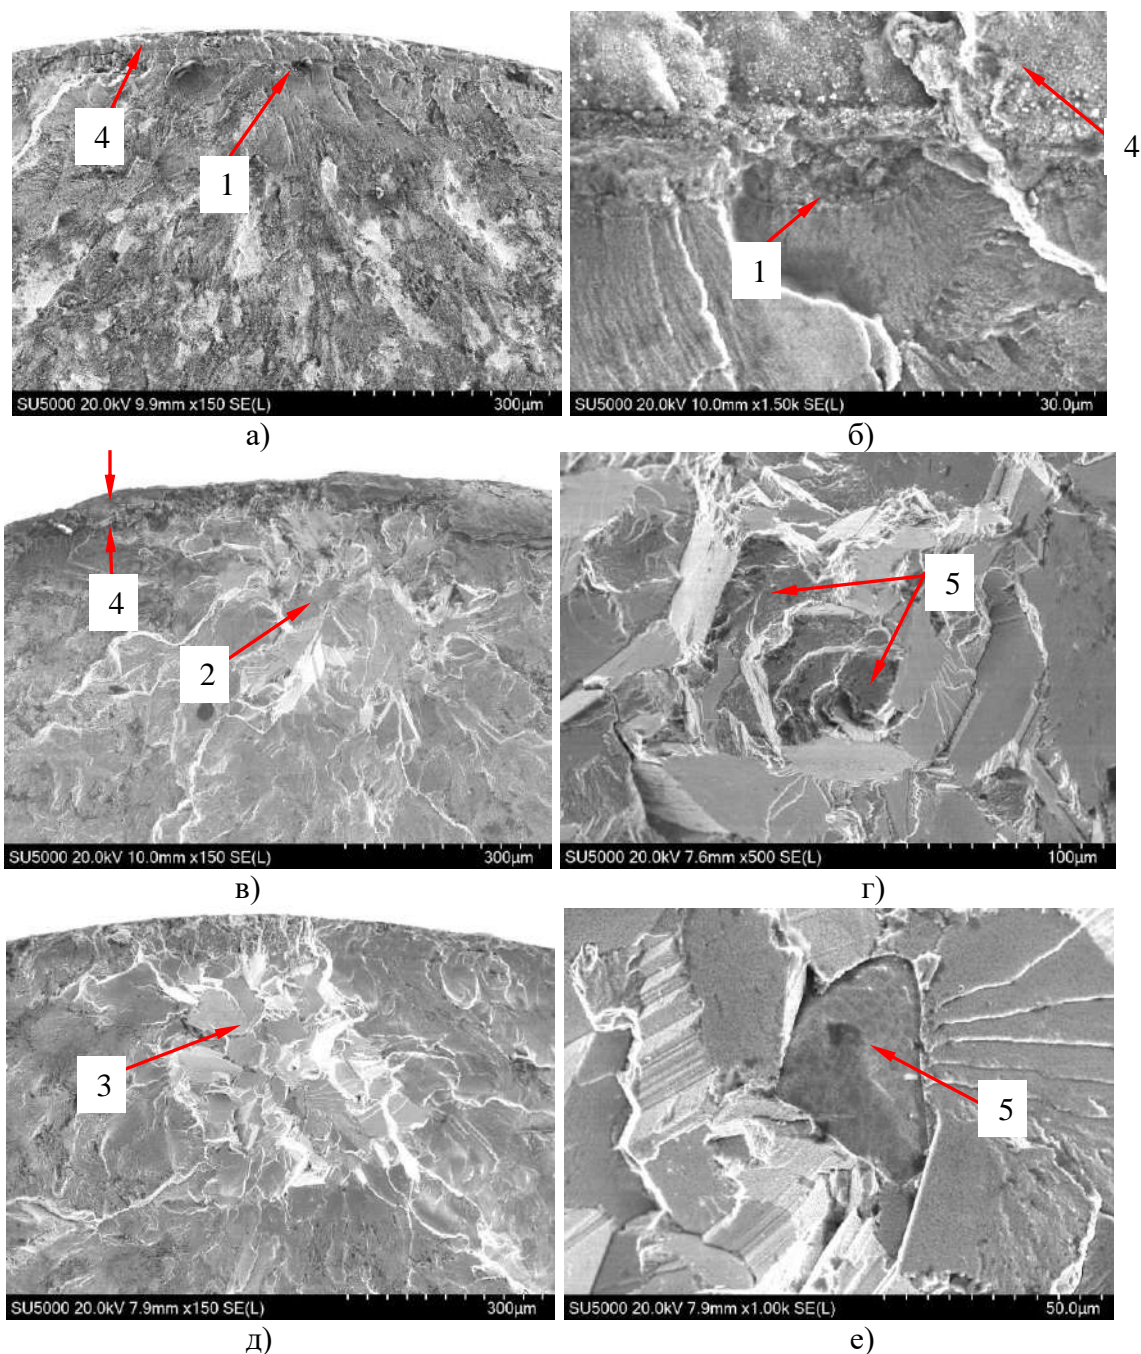
Микрофрактографическое исследование показало, что у образца №1 с никелевым покрытием зарождение и рост трещины усталости на I стадии происходили от внешней поверхности рабочей части образца (рис. 3.3.5 – 2 а, б по стрелкам 1).

Рис. 3.3.5 – 2 Электронные фрактограммы участков зарождения усталостных трещин у образца №1 (а, б), №2 (в, г) и №3 (д, е). Стрелками показаны: 1, 2, 3 – местоположение очагов зарождения трещин у образцов №1, 2, 3; 4 – никелевое покрытие, 5 – поверхность не спеченных гранул.

Внутреннее зарождение и внутренний рост трещин усталости на стадии I у образцов № 2 и 3 происходил от границ неспеченных гранул на расстоянии  $\sim 0.3$ - $0.5$  мм от внешней поверхности рабочей части образца (рис.3.3.5 – 2 в, г; д, е по стрелкам 5).

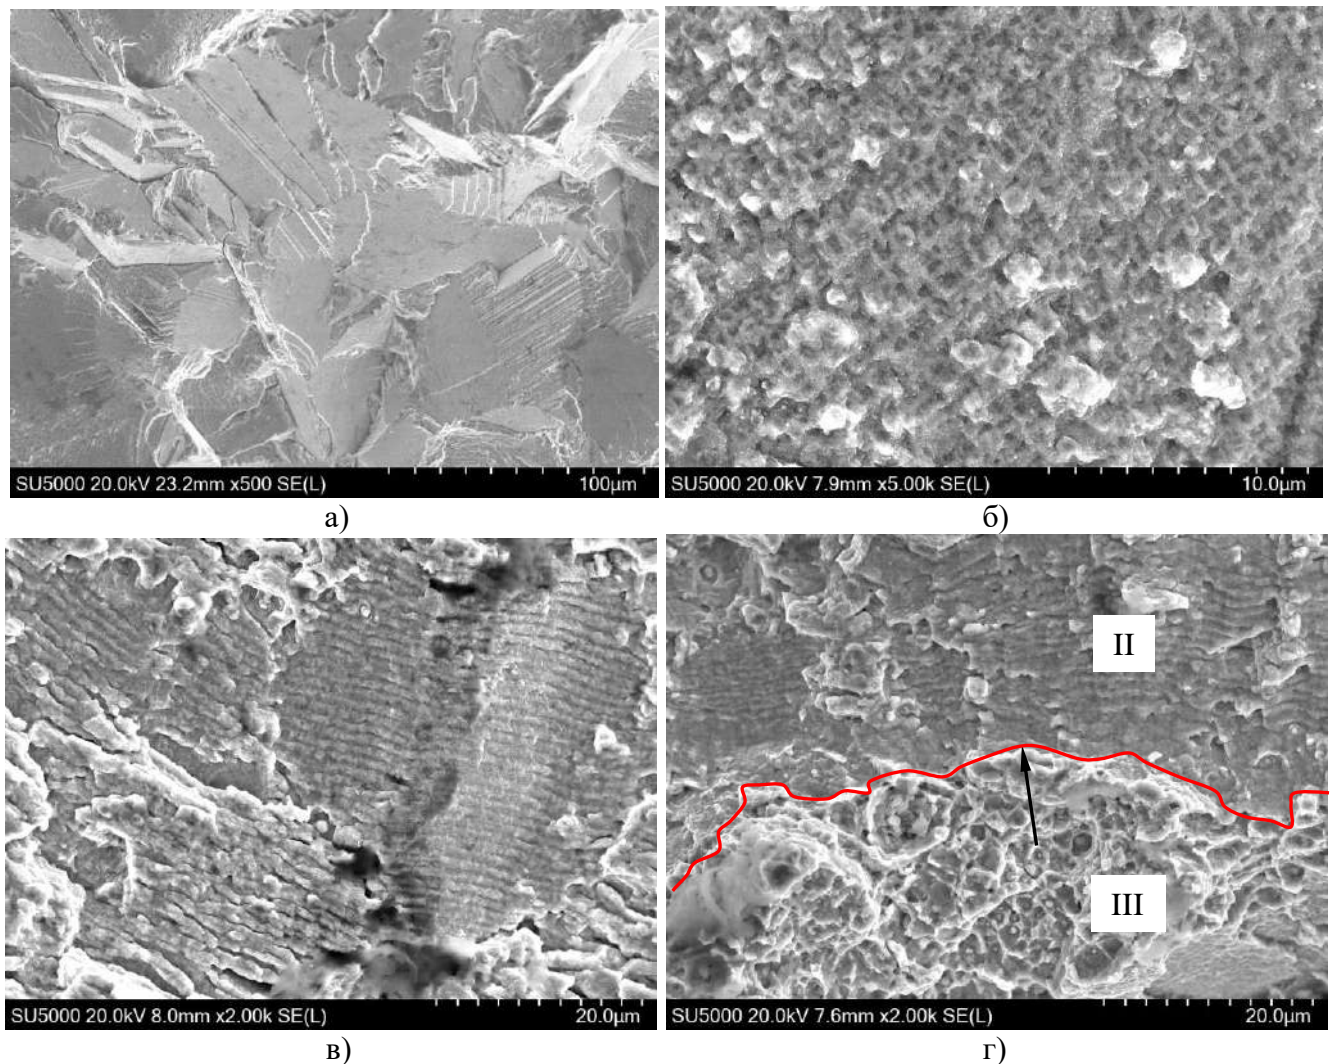
При испытаниях корсетных образцов на предел выносливости по мере увеличения длины трещины и возрастания размаха коэффициента интенсивности напряжений  $\Delta K$  на площадке отрыва реализуются все три стадии роста усталостной трещины и происходит последовательная смена основных типов микрорельефа поверхности излома, характерных для сплава ЭП 741НП. На первой стадии роста усталостной трещины разрушение происходит путем расслоения по плоскостям скольжения (РППС) (рис. 3.3.5 – 3а).

Рис. 3.3.5 – 3 Электронные микрофрактограммы последовательности смены типов микрорельефа поверхности разрушения на стадиях роста усталостной трещины при испытаниях на предел выносливости: стадия I – (а); стадия II – (б), (в); граница между стадией II и III (г) (отмечена стрелкой).

На второй стадии образуется чешуйчато-полосчатый микрорельеф рельеф (рис.3.3.5 – 3б) и цикловые усталостные бороздки (рис.3.3.5 – 3в), которые образуются вплоть до третьей стадии роста – неустойчивого разрушения, при котором последнее происходит путем расщепления по границам элементов структуры, образования вторичных трещин, роста пор и их слияния с образованием ямок вязкого разрушения, на дне которых находятся сфероидальные частицы – карбооксиды гафния (рис. 3.3.5 – 3г).

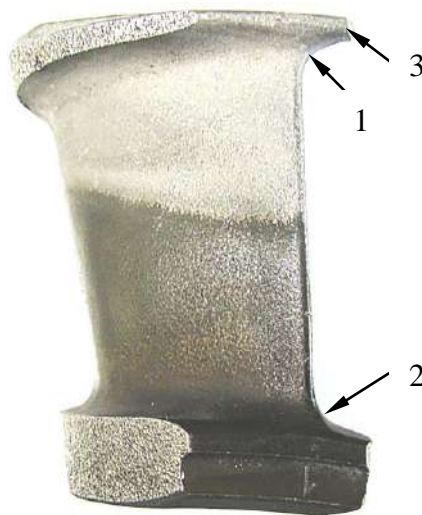
При дефектации двигателей РД180 после ОИ с количеством пусков от 4 до 9 в лопатках РКТ выявлялись усталостные трещины, зарождающиеся на поверхности радиуса перехода выходной кромки в бандаж (1-й тип), на поверхности радиуса перехода выходной кромки в ступицу (2-й тип) и в кромке банджа РКТ (3-й тип) [88, 89, 90, 91]. Местоположения зарождения трещин в РКТ представлены на рис.3.4.1 – 1.

Рис. 3.4.1 – 1 Макроизображение лопатки РКТ двигателя РД 180. Стрелками отмечены местоположения очагов зарождения трещин: 1 – тип 1, 2 – тип 2, 3 – тип 3

В большинстве случаев разрушения лопаток РКТ происходят в выходной кромке в результате образования трещин 1-го типа.

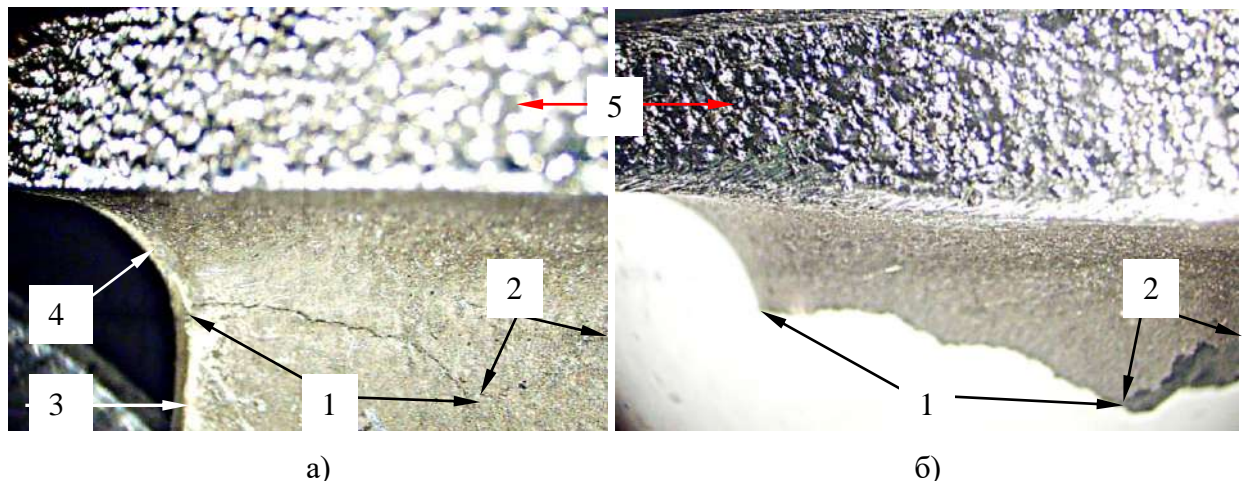
Макроизображение трещины первого типа в лопатке РКТ и её профиль представлены на рис. 3.4.1 – 2. Длина трещины на поверхности корытца лопатки  $\sim 11.5$  мм, на поверхности спинки  $\sim 18$  мм.

Рис.3.4.1 – 2 Макроизображение трещины 1-го типа в лопатке РКТ, вид со стороны корытца (а) и её профиль (б). Стрелками отмечены: 1, 2 – длина трещины на корытце лопатки, 3 – выходная кромка лопатки, 4 – радиус сопряжения выходной кромки с бандажом, 5 – сечение бандажа РКТ. Увеличено.

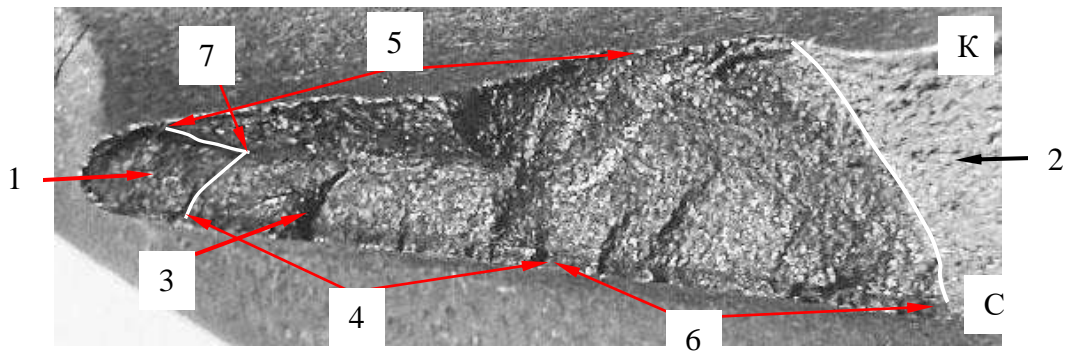
Макроанализом установлено, что зарождение и последующий рост трещины происходил путем образования участка отрыва на торце выходной кромки лопатки, перпендикулярного поверхности кромки (рис.3.4.1 – 3 по стрелке 1). Дальнейшее разрушение и образование магистральной трещины происходило путем роста и остановок поверхностных трещин, растущих навстречу друг другу со стороны спинки и со стороны корытца и образующих участки двойного среза в начале трещины (рис.3.4.1 – 3 по стрелкам 4, 5) и одинарного на границе с силовым доломом (рис.3.4.1 – 3 по стрелкам 6). В области двойного среза поверхностные трещины соединялись, образуя полосу сброса на «средней» линии трещины. Рост «магистральной» трещины контролировался ростом поверхностных трещин со стороны спинки лопатки.

Рис. 3.4.1 – 3 Макрофрактограмма трещины 1-го типа в лопатке РКТ. Стрелками отмечены:  
 1 – площадка отрыва; 2 – область принудительного силового долома;  
 3 – полоса сброса; 4, 5 – двойной срез, 6 – одинарный срез, 7 – граница участка отрыва,  
 С – спинка, К – корытце.

На поверхности излома выявляются места остановки и рестарта трещины. Место зарождения и рестарта трещины на последующем ОИ находится не в вершине трещины, образовавшейся на предыдущем ОИ, а смещено от нее на некоторое расстояние по высоте. При рестарте новой трещины она соединяется с предыдущей полосой сброса, образуя ступеньку, которая на поверхности излома выглядит в виде выступа (зубца) (рис.3.4.1 – 3 по стрелке 3). Рестарт трещины на последующем ОИ не от вершины трещины, образовавшейся на предыдущем ОИ, связан с положительными перегрузками (напряжения растяжения), возникающими на запуске двигателя под воздействием потока горячего газа, формируемого газогенератором и на останове двигателя в результате резкого охлаждения поверхности РКТ при продувке азотом, от воздействия которых в вершине трещины возникает зона пластичности с остаточными напряжениями сжатия. Наличие перегрузок на запуске и останове двигателя приводит к значительному снижению средней скорости роста усталостной трещины на ОИ двигателя, а на серии ОИ двигателя средняя скорость роста трещины лопатки какое-то время может оставаться практически постоянной.

на границе участка отрыва при росте трещины (рис. 3.4.1 – 3 по стрелке 7), или её повторным стартам. В связи с этим «узор» на поверхностях трещин 1-го типа может быть назван квазишевроном, а его связь с изменением напряжённого состояния в вершинах как статических, так и усталостных трещин обоснована в известных монографиях по механике разрушения [73, 80].
