АО «НПО Энергомаш» им. Академика В.П. Глушко

**МАТЕРИАЛОВЕДЧЕСКИЕ РЕШЕНИЯ ПРОБЛЕМ  
РАЗРУШЕНИЯ ДЕТАЛЕЙ И УЗЛОВ ЖРД БОЛЬШОЙ  
МОЩНОСТИ В ПРОИЗВОДСТВЕ И ЭКСПЛУАТАЦИИ**

Диссертация на соискание ученой степени  
доктора технических наук

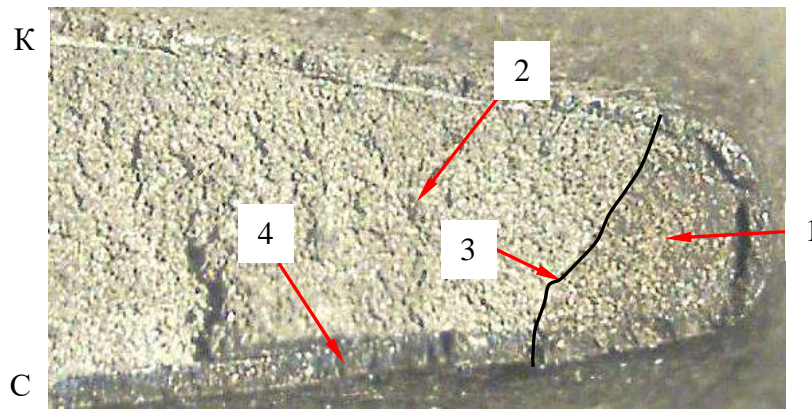
Макроизображение трещины второго типа представлено на рис. 3.4.1 – 4. Трещина представляет собой площадку отрыва, у которой длина по спинке ( $\sim 2$  мм) превышает длину по корытцу ( $\sim 0.8$  мм). Поверхности изломов трещины и никелевого покрытия окислены, при этом длина трещины в никелевом покрытии более чем в 4 раза превышает длину трещины в лопатке. Траектория расположения трещины в никелевом покрытии не совпадает с траекторией распространения трещины в лопатке. Так на торце выходной кромки разница в местоположении трещин в покрытии и в лопатке составляет  $\sim 0.3$  мм.

Протяжённость и степень окисления трещины в никелевом покрытии больше, чем в основном материале лопатки. Это соотношение длин трещин в покрытии и основном материале лопатки характерно и для трещин первого типа, что является свидетельством об отсутствии прямой механической связи трещин в покрытии и теле лопатки.

Рис.3.4.1 – 4 Макроизображение излома трещины в выходной кромке лопатки у ступицы РКТ. Стрелками отмечены: 1 – площадка отрыва, 2 – принудительный силовой долом, 3 – граница трещины усталости с областью силового долома, 4 – окисленная поверхность трещины в никелевом покрытии, С – спинка, К – корытце. Увеличено.

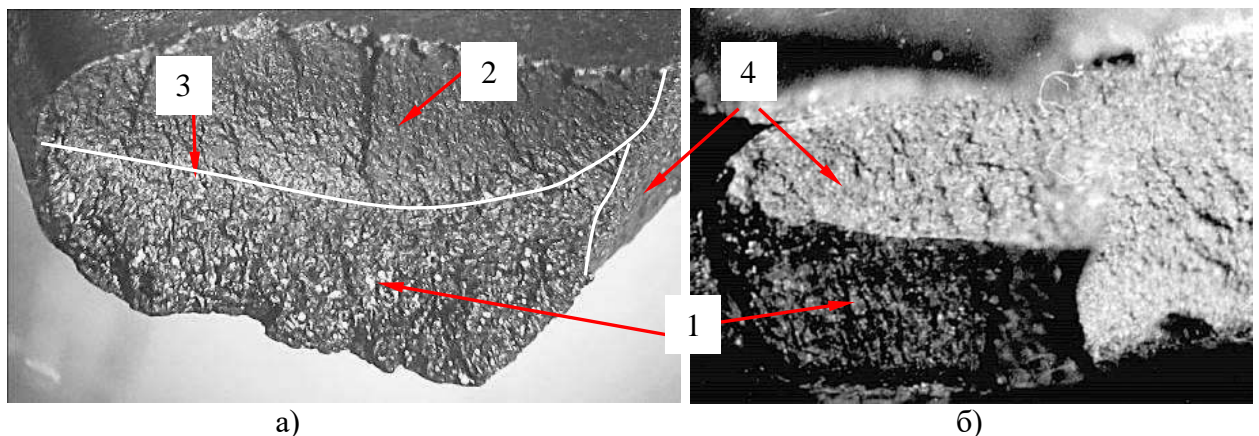
сквозные, распространившиеся через всю толщину бандажа (3.5 мм), так и несквозные трещины. На изломах сквозных трещин присутствуют две трещины, первая из которых растёт от внутренней поверхности бандажа к внешней. Сквозное разрушение бандажа происходит путем роста второй трещины, зарождение и рост которой происходят от фронта первой с образованием рубцового строения излома (рис. 3.4.1 – 7а). У несквозных трещин роста второй трещины не происходит (рис.3.4.1 – 7б).

Рис.3.4.1 - 7. Макроизображения изломов сквозной (а) и не сквозной (б) трещин. Стрелками отмечены: 1 – термоударные трещины, 2 – трещина усталости, 3 – граница между термоударной и усталостной трещинами, 4 – области силового долома. Увеличено.

Прямыми измерениями и макроанализом изломов сквозных и несквозных трещин установлено, что сквозное разрушение бандажа путем роста второй усталостной трещины происходило лишь тогда, когда длина (глубина) первичной трещины находилась на уровне  $\sim 2.5$  мм и выше. Если же глубина первичной термоударной трещины не превышала 2.5 мм, то дальнейшего роста второй усталостной трещины не происходило. Результаты этих измерений приведены в табл. 3.4.1 – 1.

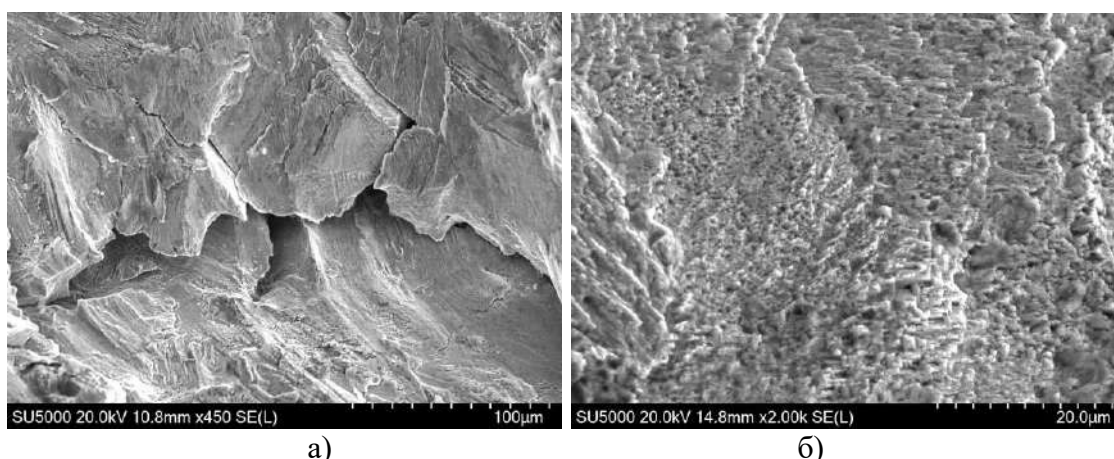
Микрофрактографическим исследованием установлено, что образование первичных трещин происходило путем среза и значительного вторичного растрескивания с образованием рельефа внутризеренного скола (рис.3.4.1 – 8а), идентичного рельефу на площадке скола у трещины второго типа, образовавшейся под воздействием термоударной нагрузки, возникшей при запуске двигателя (рис.3.4.1 – 5 по стрелке 3). Этот факт свидетельствует о том, что образование первичных трещин в бандаже также произошли в результате воздействия термоударной нагрузки при запуске двигателя.

Микрофрактографическое исследование поверхности излома второй трещины показало, её рост происходил с образованием чешуйчато-полосчатого рельефа, свидетельствующего об усталостном механизме разрушения (рис. 3.4.1 – 8б).

Рис.3.4.1 – 8 Электронные фрактограммы поверхностей микрорельефа термоударной (а) и усталостной (б) трещин.

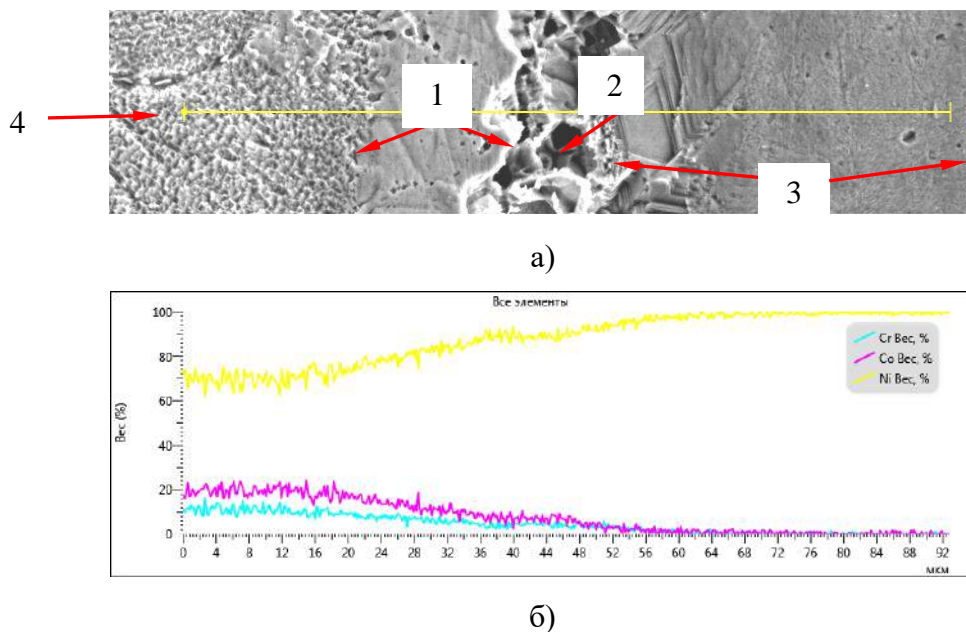
Наличие диффузионной зоны есть и у лопаток РКТ на границе с никелевым покрытием, где ширина  $\gamma$  – области составляет  $\sim 14$  мкм (рис.3.4.3 - 1) и также приводит к снижению предела выносливости их материала, но это снижение будет у всех лопаток РКТ и может быть лишь фактором, способствующим разрушению, но не основной причиной образования трещины у единичной лопатки.

Рис. 3.4.3 - 1 Электронное изображение границы между основным материалом лопатки и никелевым покрытием (а) и концентрационные профили легирующих элементов в диффузионной зоне. Стрелками отмечены: 1 –  $\gamma$  - область, 2 - граница с Ni, 3 – никелевое покрытие, 4 – основной материал лопатки.

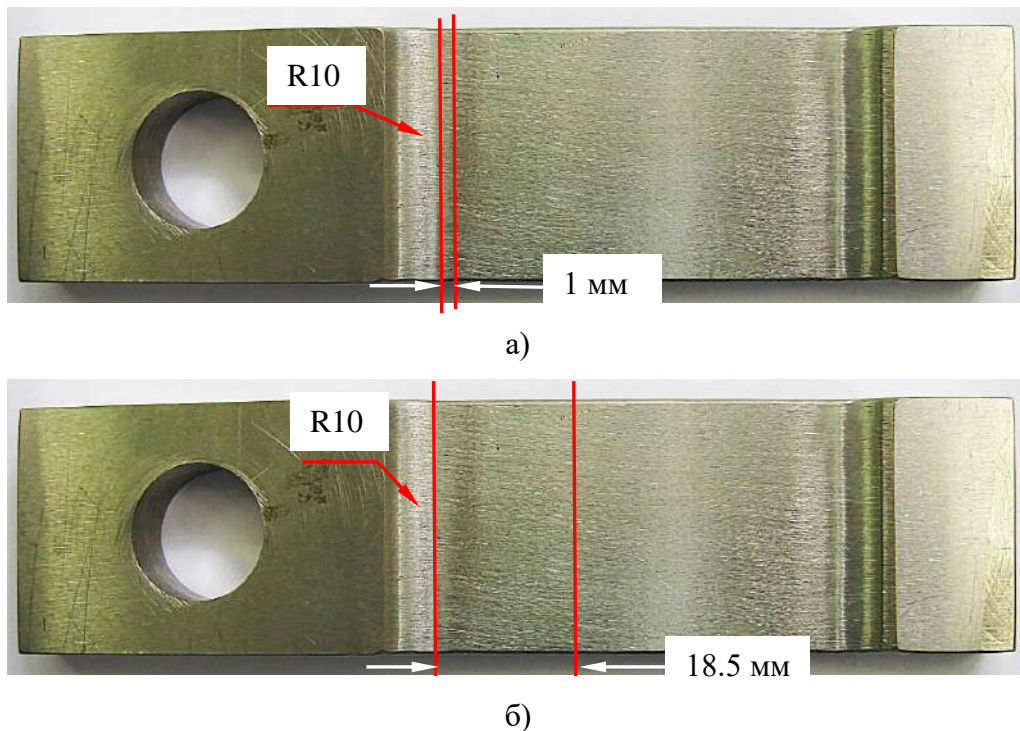
При усталостных испытаниях плоских образцов из горячедеформированного сплава ЭК – 61 все очаги зарождения трещин локализуются в зоне шириной  $\sim 1$  мм у концентратора напряжений R 10 на рабочей части образца (рис.3.4.3 – 2а). В тоже время у плоских образцов из сплава ЭП741НП, как после СТО, так и у образцов с никелевым покрытием, очаги

зарождения трещин возникали на поверхности рабочей части в зоне шириной 18.5 мм в пределах от 48.5 мм ( $\sigma_{48.5} = 500$  МПа) до 67 мм ( $\sigma_{67} = 300$  МПа) от торца утолщенной части образца (рис.3.4.3 – 2б).

Рис.3.4.3 - 2 Макроизображения плоских образцов для испытаний на предел выносливости в соответствии с ОСТ 100870 – 77. Стрелками отмечены области зарождения усталостных трещин на поверхности рабочей части образцов из сплава ЭК-61 (а) и сплава ЭП-741 НП (б).

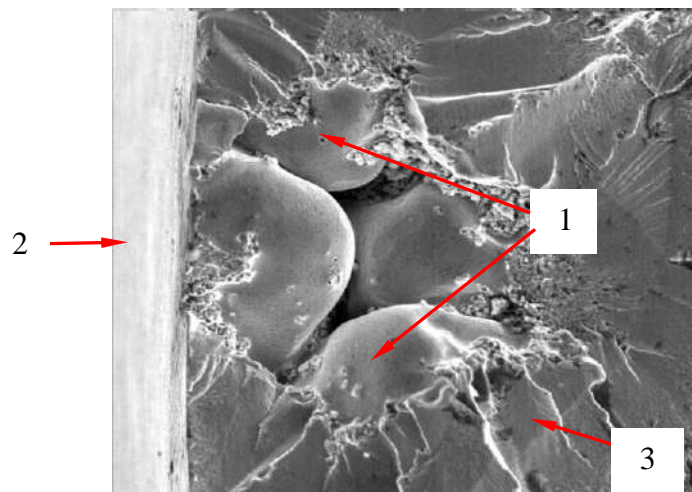
Эти результаты свидетельствуют о том, что сплав ЭП741НП чувствителен к микроконцентраторам напряжений и их выход на рабочую поверхность образца резко снижает сопротивление усталости этого сплава. У лопаток РКТ такими микроконцентраторами напряжений на поверхности выходных кромок кроме пор и границ неспеченных гранул могут быть и микротрещины, образующиеся при электроэрозионном формировании профилей лопаток, а также острые частицы

Рис.3.4.3 – 3 Электронное изображения неспечённых гранул на изломе корсетного образца:  
Стрелками отмечены: 1 – неспечённые гранулы, 2 – рабочая поверхность образца,  
3 – рельеф РППС.  $\times 550$

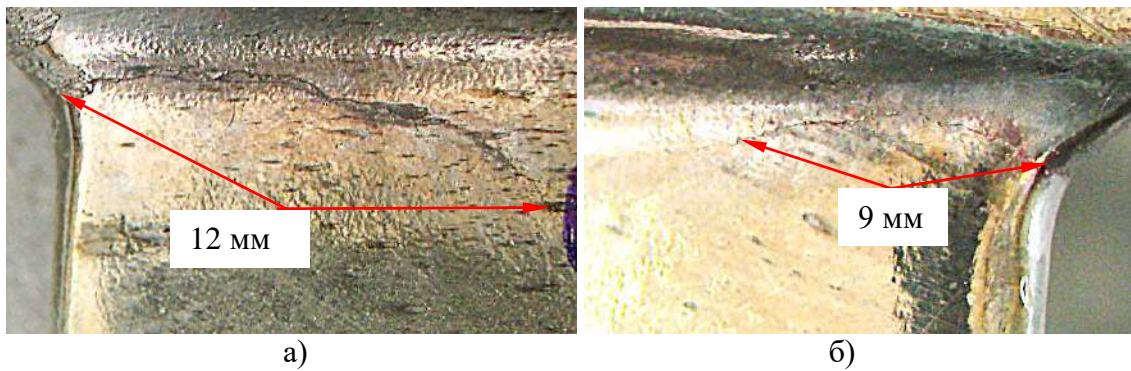
В качестве примера на рис.3.4.3 – 4 представлены макроизображения единичной трещины первого типа, выявленной при дефектации РКТ после ОИ двигателя. Длина трещины на поверхности спинки лопатки  $\sim 12$  мм, на поверхности корытца  $\sim 9$  мм.

Рис.3.4.3 – 4 Макроизображения трещины 1 типа в лопатке РКТ на поверхности спинки (а) и корытца (б).

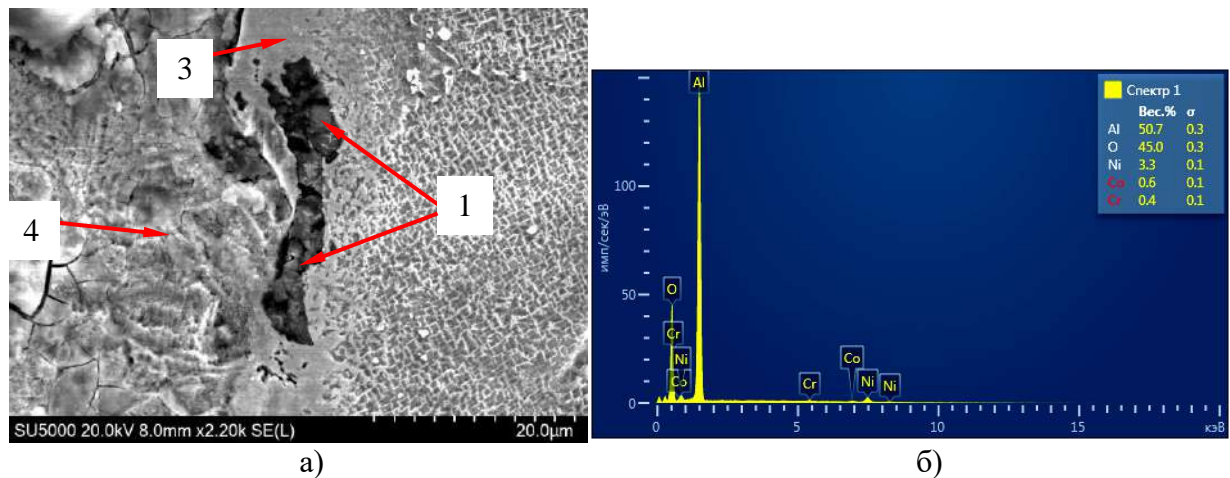
Поскольку сплав ЭП741НП чувствителен к микроконцентраторам напряжений и их наличие в основном материале лопатки в радиусе перехода

выходной кромки в бандаж резко снижает сопротивление усталости материала кромки и может стать причиной образования единичной трещины первого типа в лопатке РКТ на ОИ двигателя [92, 93].

Рис.3.4.2 – 6 Электронное изображение участка выходной кромки лопатки (а) и результаты количественного МРСА частиц электрокорунда (б). Стрелками отмечены: 1 – частицы электрокорунда, 2 – материал лопатки, 3 – разупрочненный  $\gamma$  – слой, 4 – никелевое порывтие.

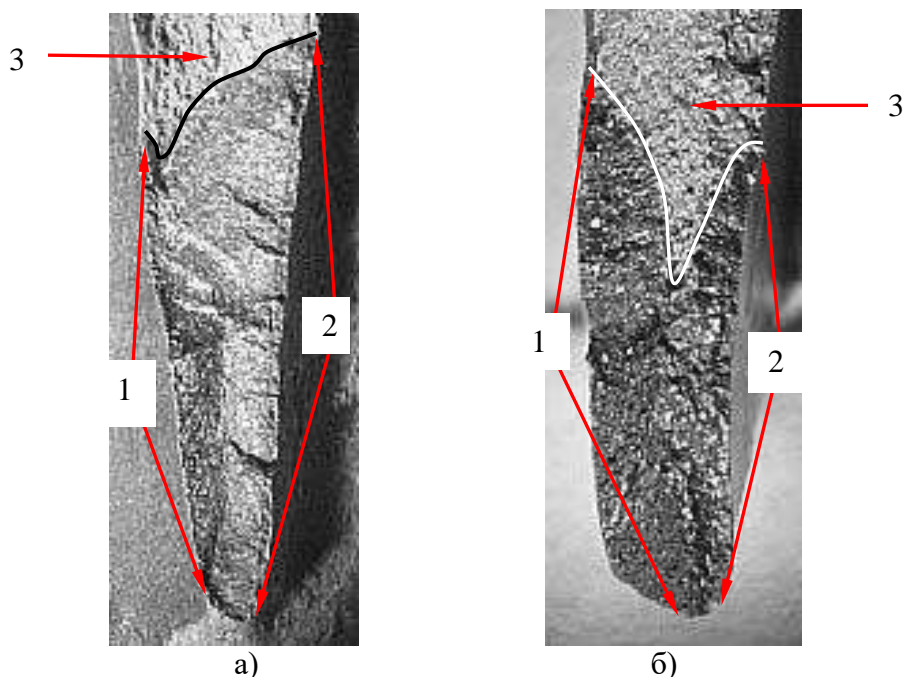
Сравнительный анализ макростроения усталостных трещин первого типа в лопатках рабочих колес турбины (РКТ) и сопловых аппаратов (СА) двигателей РД 180 показал, что между ними имеется существенное различие, состоящее в том, что в лопатках РКТ скорость роста и длина трещины по спинке лопатки превышает скорость роста по корытцу, в то время как в лопатках СА, наоборот, скорость роста по корытцу превышает скорость роста по спинке. Например, у лопатки РКТ двигателя длина трещины по спинке составляет  $\sim 14.6$  мм, а по корытцу – 11.2 мм (рис.3.4.3 – 1а). У лопатки СА того же двигателя длина трещины по спинке составляет  $\sim 10.5$  мм, а по корытцу – 13.5 мм (рис. 3.4.3 – 1б).

Рис. 3.4.3 – 1 Макроизображения изломов в лопатках РКТ (а) и СА (б) двигателя РД 180. Стрелками показаны: 1 – трещина по корытцу, 2 – трещина по спинке, 3 – силовой долом.

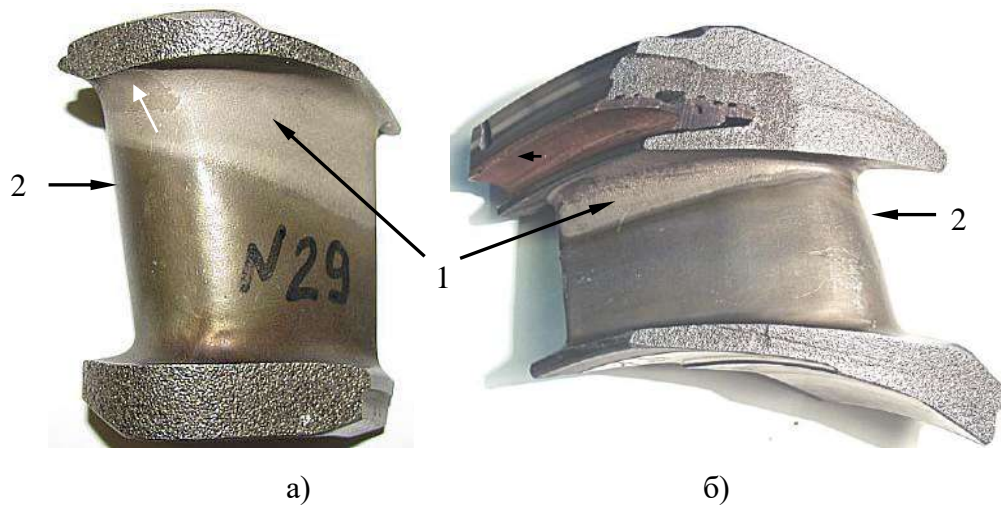
Помимо термоциклирования спинки лопатки РКТ воздействие низкотемпературного пристеночного слоя приводит к образованию на спинках зон эрозинного износа одинаковых по форме и расширяющихся в сторону выходной кромки. Область эрозионного износа на спинке у всех лопаток РКТ выглядит одинаково по форме и местоположению (рис. 3.4.3 – 4а), в то время как у каждой из четырех лопаток СА области эрозии различаются по форме и положению. Например, у лопатки №15 область эрозии имеется как на спинке, так и на корытце (рис. 3.4.3 – 4б), а у лопатки №14 область эрозии имеется только на корытце.

Рис.3.4.3 – 4 Зоны эрозии на поверхности спинки лопатки РКТ (а) и спинки лопатки № 15 СА (б) двигателя РД180 (б); стрелками показаны: 1 - область эрозии, 2 – входная кромка.

По данным микрорентгеноспектрального EDS анализа на спинке лопатки РКТ в области эрозионного износа концентрация кислорода составляет  $\sim 5.3\%$  вес, при этом компоненты защитного покрытия СКН – 8 (Ba, Ce) отсутствуют; вне области эрозии поверхность лопатки равномерно окислена и концентрация кислорода на ней находится на уровне  $\sim 26.4\%$  вес., а в спектрах присутствуют линии элементов покрытия СКН-8.

У лопатки №15 С.А. в области эрозионного износа на спинке концентрация кислорода составляет  $\sim 8.6\%$  вес., остальная поверхность лопатки (никелевое покрытие) равномерно окислена, и концентрация кислорода составляет  $\sim 23.5\%$  вес.

С целью устранения неравномерности температурного поля на выходе из ГГ представляется целесообразным в стыке газогенератор + статор (в районе лопаток №№16, 15, 14, может быть и №№1, 2, 3) установить турбулезирующий выступ, перемешивающий низкотемпературный пристеночный слой с основным потоком генераторного газа.

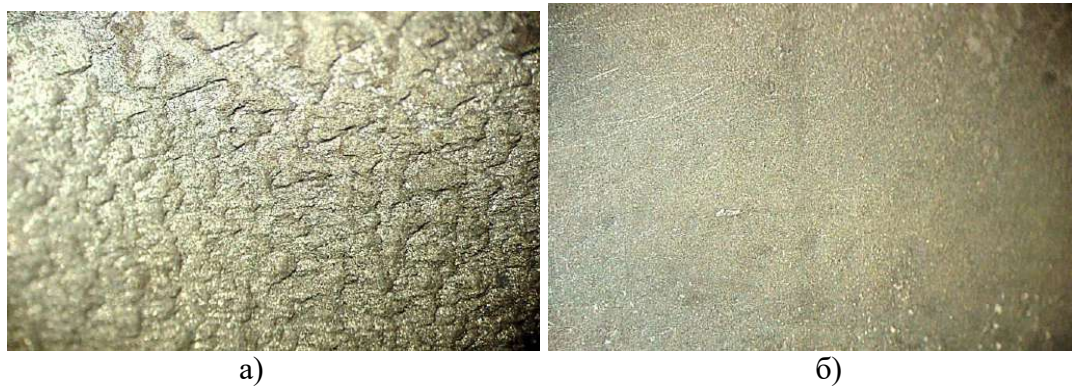
Макрофрактографическое исследование показало, что в областях эрозионного износа происходит значительный износ материала покрытий с образованием развитой поверхности ( $R_a-3.92$ ) (рис. 3.4.3 – 5а). Морфология поверхности эрозионного износа имеет сходство с поверхностью, образующейся при гидроэрозии по механизму микроударного воздействия капель жидкости [94, 95]. В области равномерного окисления поверхность относительно гладкая ( $R_a-1.96$ ) (рис. 3.4.3 – 5б).

Рис. 3.4.3 – 5 Поверхность лопатки №15 СА двигателя РД 180; а – область эрозии, б – область равномерного окисления. Увеличено.

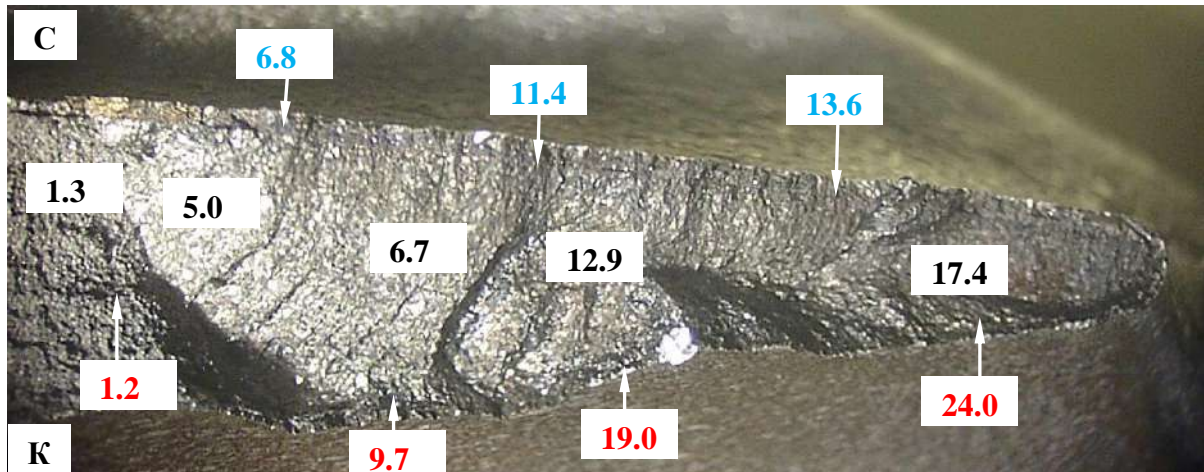
С целью выяснения возможного влияния потока холодного пристеночного кислорода на разрушение лопаток РКТ был проведен анализ поверхностей изломов лопаток методом датированного окисления. На изломах лопаток содержание кислорода определяли вдоль центральной линии излома, а также в областях со стороны корытца и спинки. Результаты анализа излома лопатки РКТ представлены на (рис. 3.4.3 – 6). Из них следует, что в областях, прилегающих к корытцу концентрации кислорода существенно выше, по сравнению с областями, прилегающими к спинке. Аналогичная картина наблюдается и на изломах других лопаток РКТ.

Рис. 3.4.3 – 6 Содержание кислорода на поверхности излома лопатки РКТ

- на всех изломах вдоль центральной линии содержание кислорода уменьшается по мере увеличения длины трещины;

- содержание кислорода на изломах со стороны корытца всегда превышает содержание кислорода со стороны спинки, т.е. толщина окисной пленки со стороны корытца лопатки выше, чем со стороны спинки.
- термоциклирование поверхности спинок лопаток РКТ двигателя РД 180 в приобандажной области приводит к увеличению скорости роста трещин усталости по спинке;

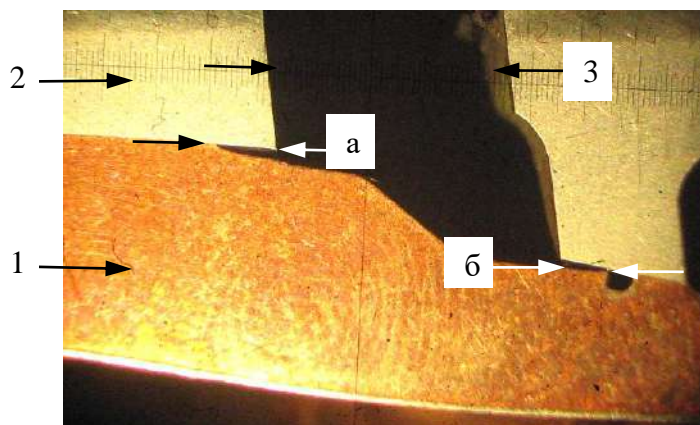
При технологических гидроиспытаниях камер сгорания (КС) имеют место случаи «вспучивания» внутренней бронзовой стенки (БрХ<sub>0.8</sub>) средней части КС в области канавки коллектора, расположенной на расстоянии ~ 6 мм от второй щели завесы. Максимальная высота «вспучины» может составлять от 0.02 – 0.05 до 0.2 – 0.5 мм. При высоте вспучины порядка 0.2 – 0.5 мм средняя часть КС бракуется, при высоте порядка сотых миллиметра – допускается к последующим технологическим операциям.

На рис.4.1.1 – 1 представлено поперечное сечение образца стенки с дефектами в паяных соединениях. Образец вырезан электроэрозией из области «вспучины», имеющей высоту ~ 0.4 мм, образовавшейся при давлении ~ 38.26 МПа (390 кгс/см<sup>2</sup>). Кольцевой дефект «а», длина которого составляет ~ 2.2 мм, расположен под ребром бронзовой стенки на краю канавки коллектора. Кольцевой дефект «б» шириной ~ 1.6 мм расположен в уплотнительном бурте.

Рис.4.1.1 – 1 Дефекты в паяных швах в области канавки коллектора: а – дефект на крае ребра бронзовой стенки, б – дефект на крае ребра кольцевого уплотнительного бурта. Увеличено.

В связи с этим можно сделать вывод о том, что для предотвращения разрушений паяных соединений на краях канавки коллектора при пайке наиболее эффективным мероприятием будет более быстрое охлаждение стальной стенки в интервале температур 800 °С – 500 °С, например, путем принудительного обдува

вентилятором. При таком охлаждении напряжения будут эффективно релаксировать без разрушения паяных соединений.

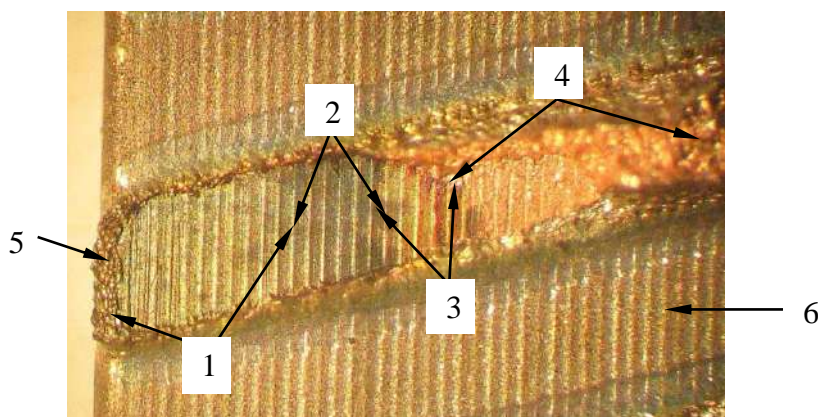
Макрофрактографическое исследование вскрытого дефекта «а» на стальной стенке показало, что на его поверхности имеются 4 участка с различным рельефом, отмеченные на рис.4.1.1 – 2 двойными стрелками.

Рис.4.1.1. – 2 Макроизображения поверхности дефекта «а» на стальной стенке. Стрелками показаны: 1, 2, 3 – поверхность дефекта, 4 – поверхность силового долома, 5 – поверхность разрушения галтели, 6 – поверхность полуды. Увеличено.

окисления полуды припоя в межреберном пространстве (~ 12% вес. кислорода) позволяют сделать вывод о том, что дефекты в паяных швах, выходящих в канавку коллектора представляют собой высокотемпературные трещины, образовавшиеся при пайке во время охлаждения сборки под воздействием термических напряжений несоответствия, возникающих из-за разницы в значениях температурных коэффициентов линейного расширения (ТКЛР) материалов сопрягаемых стенок.

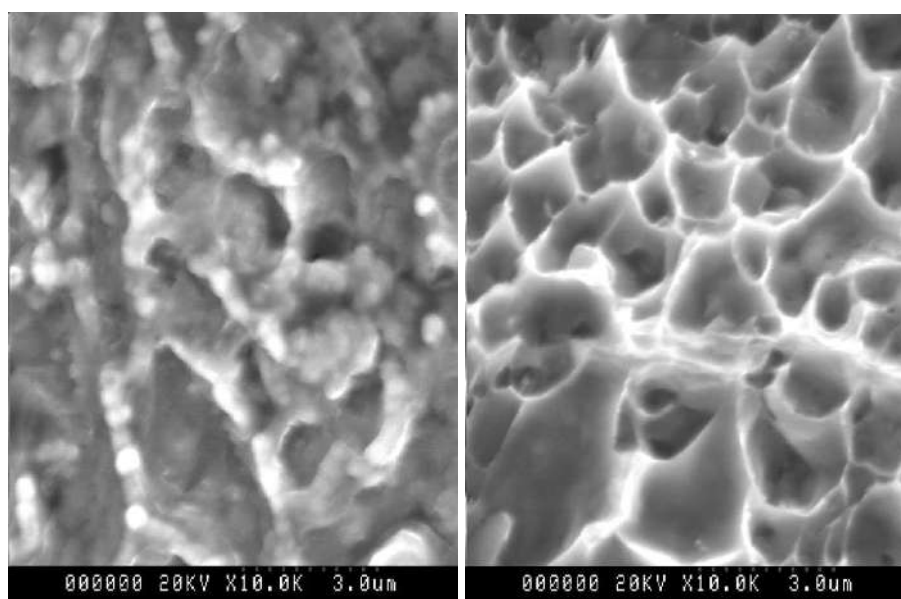
Следует отметить, что строение ямок на участке 2 существенно отличается от ямок в области силового долома на участке 4. Это отличие наиболее четко проявляется при высоких увеличениях (рис. 4.1.1 – 4). Хорошо видно, что на участке 2 ямки имеют широкие («оплывшие») края (рис. 4.1.1 – 4а), в то время как в области силового долома края ямок острые (рис. 4.1.1 – 4б).

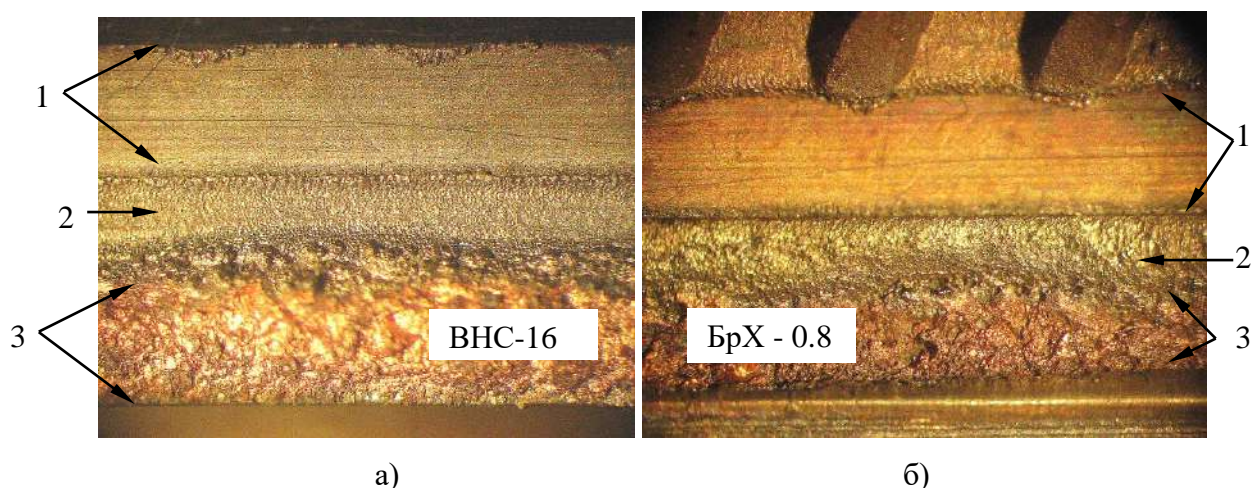
Макрофрактографическое исследование кольцевого дефекта «б» показало, что на стальной стенке его поверхность окислена, и на всем протяжении от галтели до галтели рельеф дефекта «б» аналогичен рельефу поверхности дефекта «а» на участке 1 (рис. 4.1.1 – 5а по стрелкам 1).

На бронзовой стенке рельеф поверхности дефекта является репликой от поверхности стальной стенки и представляет собой окисленную поверхность паяного шва (рис. 4.1.1 – 5б).

Рис. 4.1.1 – 5 Макроизображение дефекта «б» на стальной (а) и бронзовой (б) стенках. Стрелками показаны: 1 – поверхность дефекта «б», 2 – участок межреберной канавки уплотнительного бурта, 3 – излом принудительно разрушенного паяного соединения по ребру бронзовой стенки. Увеличено

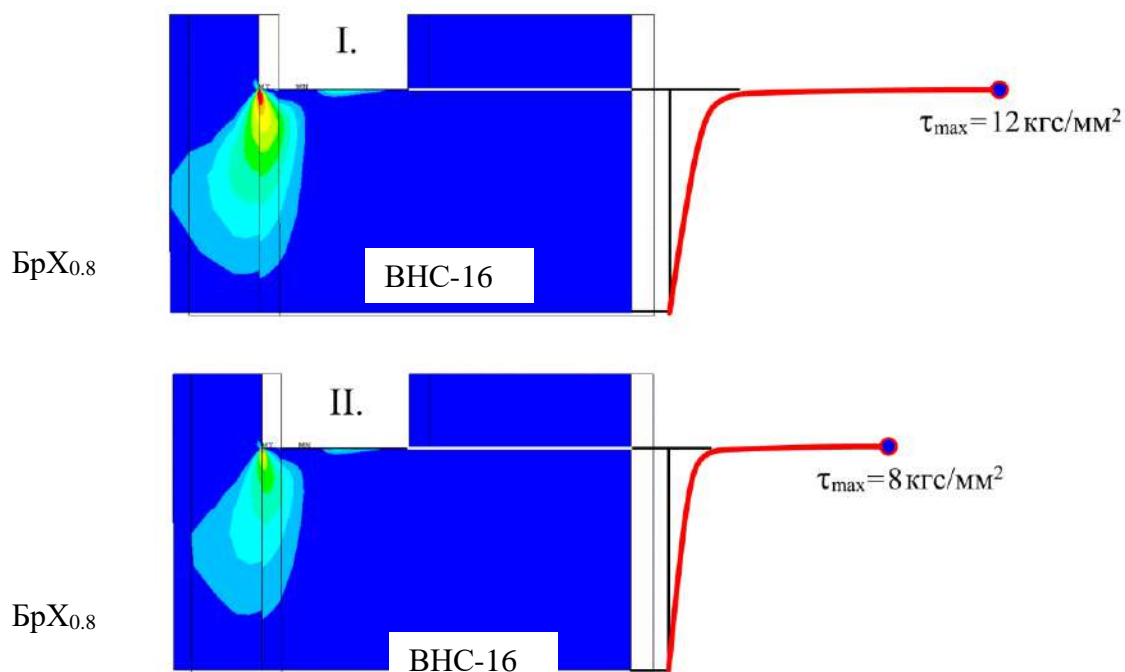
Результаты расчета приведены на рис. 4.1.1 – 7. Из представленных результатов видно, что максимальные касательные напряжения возникают на краях паяных соединений и резко снижаются в направлении от краев канавки коллектора [105]. Более высокая скорость охлаждения стальной стенки приводит к снижению напряжений. Очевидно, что при некотором сочетании скоростей охлаждения стенок можно добиться около нулевых значений напряжений.

Рис. 4.1.1 - 7. Распределение касательных напряжений в паяном соединении  $\text{BrX}_{0.8}$ +ВНС-16; красный цвет на рисунках слева соответствует  $\tau \geq 2$  кгс/мм².

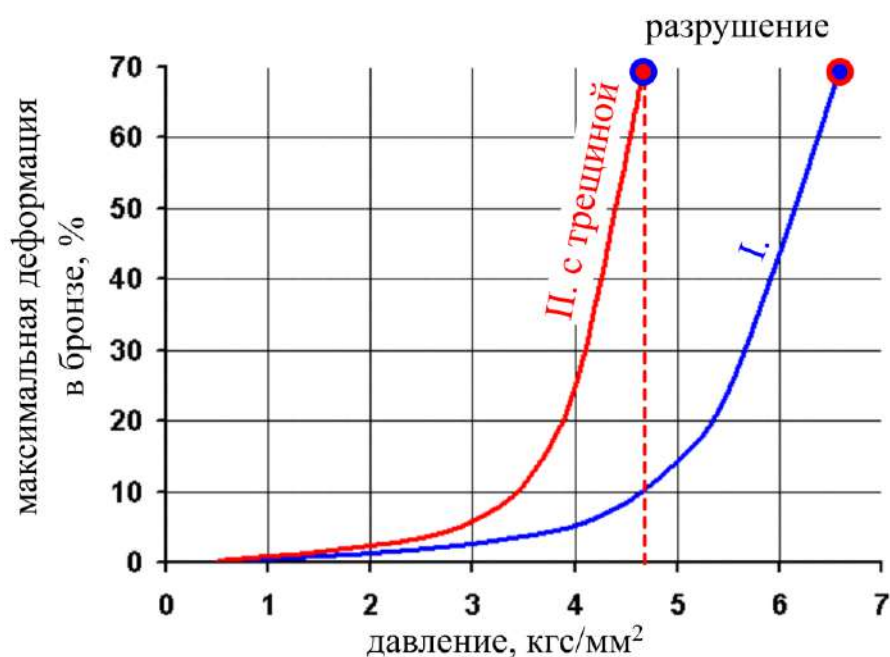
Из рис. 4.1.1 – 9, 10 видно, что разрушение модели с трещиной происходит при давлении, которое на **30%** меньше, чем давление разрушения модели без трещины. При одинаковых давлениях величина остаточной выпуклости на

Рис. 4.1.1 – 9. Зависимости максимальной деформации в бронзе от давления в канавке: I – модель без трещины; II – модель с трещиной.

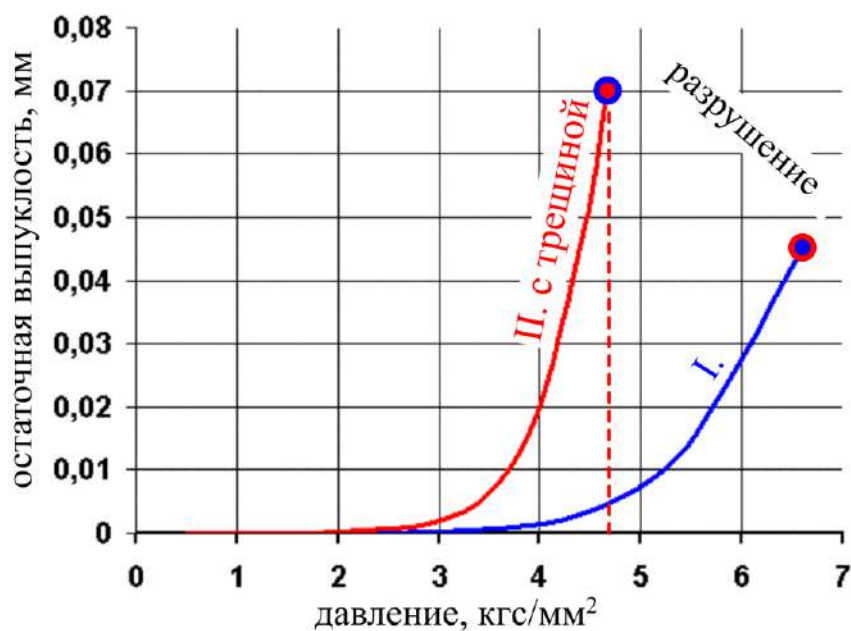
момент разрушения у модели с трещиной в **14 раз** выше, чем выпуклости у модели без трещины.

Рис. 10. Зависимости высоты остаточной выпуклости бронзы от давления в канавке после разгрузки: I – модель без трещины; II – модель с трещиной

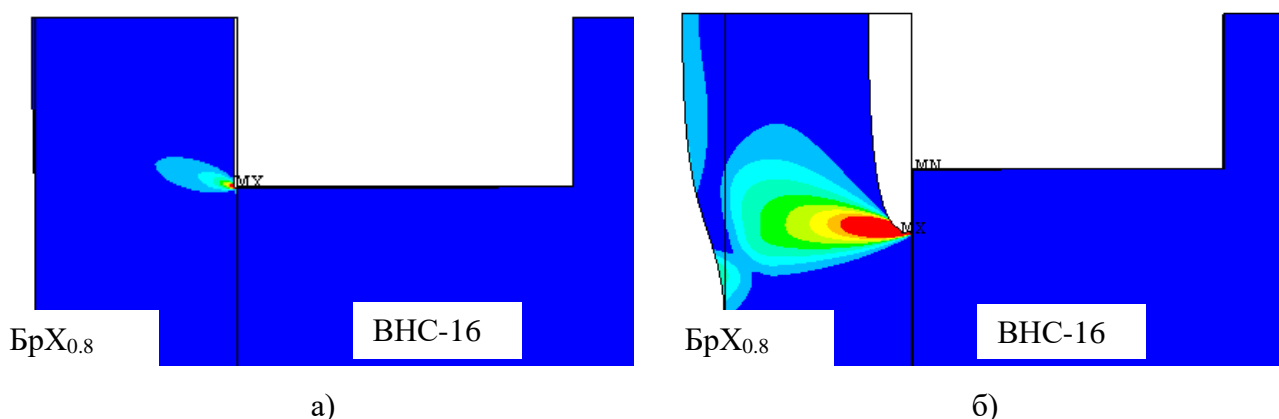
На рис.11 показаны эквивалентные остаточные деформации после нагружения сборок с трещиной и без трещины давлением  $466 \text{ кгс/см}^2$  ( $45.7 \text{ МПа}$ ).

Рис. 4.1.1 – 11 Эквивалентные остаточные деформации после нагружения давлением  $4,66 \text{ кгс/мм}^2$  ( $45.7 \text{ МПа}$ ): а – модель без трещины; б – модель с трещиной; красный цвет соответствует  $\varepsilon \geq 2\%$

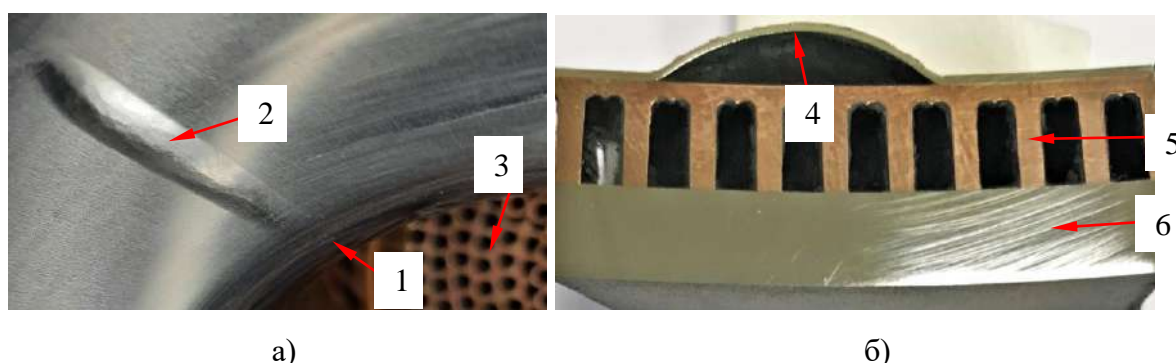
Рис. 4.1.2 – 1 Макроизображение поверхности внутренней стенки камеры с вздутием ТЗП (а) и поперечное сечение дефекта (б). Стрелками отмечены: 1 – местоположение диаметра критического сечения КС, 2 – вздутие ТЗП, 3 – форсуночная головка, 4 – поперечное сечение вздутия, 5 – внутренняя бронзовая оребренная стенка, 6 – внешняя стальная стенка.

При технологических испытаниях секции первой КС на участке внутренней стенки в районе критического сечения произошло вздутие теплозащитного

покрытия (ТЗП). Первичный дефект размером 11.7 x 35 мм и высотой ~ 0.2 мм образовался при гидроиспытаниях, а его развитие до высоты ~ 3 мм произошло при пневмоиспытаниях. На рис.4.1.2 – 1 представлены макроизображения вздутия ТЗП на поверхности внутренней стенки КС и его поперечного сечения.

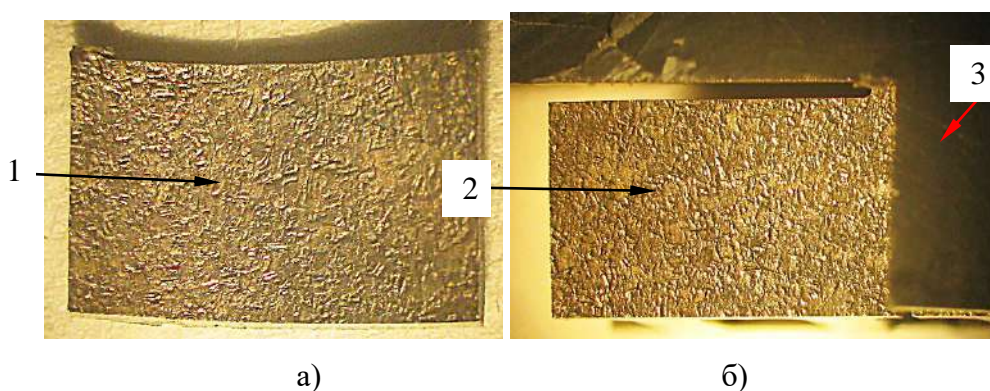
Для определения причин образования вздутия ТЗП из центральной части дефекта электроэрозией был вырезан фрагмент покрытия. Макроизображения внутренней поверхности фрагмента ТЗП и поверхности внутренней стенки представлены на рис.4.1.2 – 2.

Рис. 4.1.2 – 2 Макроизображения внутренней поверхности фрагмента ТЗП, вырезанного из центра вздутия (а) и поверхности бронзовой стенки под вздутием (б). Стрелками показаны: 1 – внутренняя поверхность фрагмента ТЗП, 2 – поверхность бронзовой стенки, 3 – внешняя поверхность ТЗП. Увеличено.

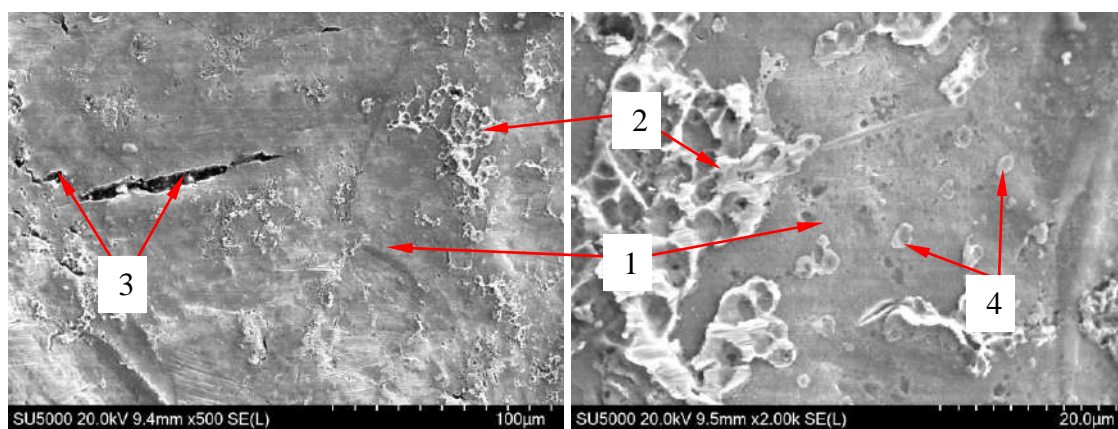
Электронномикроскопическое исследование показало, что внутренняя поверхность фрагмента ТЗП представляет собой относительно гладкую поверхность «толстого» (сернокислого) никеля, по границе с которой при образовании вздутия произошло её отслоение от поверхности слоя хлористого никеля (рис.4.1.2 – 3 по стрелкам 1). На участках поверхности «толстого» никеля выявлены локальные вырывы материала бронзовой стенки с ямочным рельефом поверхности размером до 50 мкм (рис.4.1.2 – 3 по стрелкам 2) и трещины в покрытии, образовавшиеся при вздутии ТЗП (рис.4.1.2 – 3а по стрелкам 3). Кроме этого, на поверхности толстого никеля присутствуют локальные «пятна» хлористого никеля, отслоившиеся от бронзовой стенки (рис.4.1.2 – 3б по стрелкам 4).

По данным микрорентгеноспектрального EDS анализа (МРСА) в спектрах от пятен хлористого никеля присутствует кадмий, концентрация которого находится на уровне  $\sim 1.3 - 1.7\%$  вес.

Рис. 4.1.2 – 3 Электронные микрофрактограммы внутренней поверхности ТЗП в области вздутия. Стрелками отмечены: 1 – поверхность сернокислого никеля, 2 – вырывы материала бронзовой стенки, 3 – трещины в ТЗП, 4 – локальные отрывы хлористого никеля

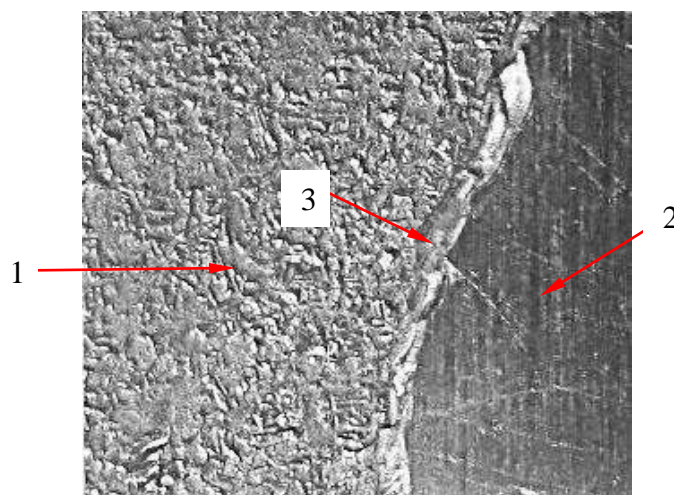
Рис. 4.1.2 – 4 Макроизображение поверхности бронзовой стенки на участке границы вздутия ТЗП. Стрелками отмечены: 1 – поверхность бронзовой стенки, 2 – внешняя поверхность ТЗП, 3 – граница вздутия

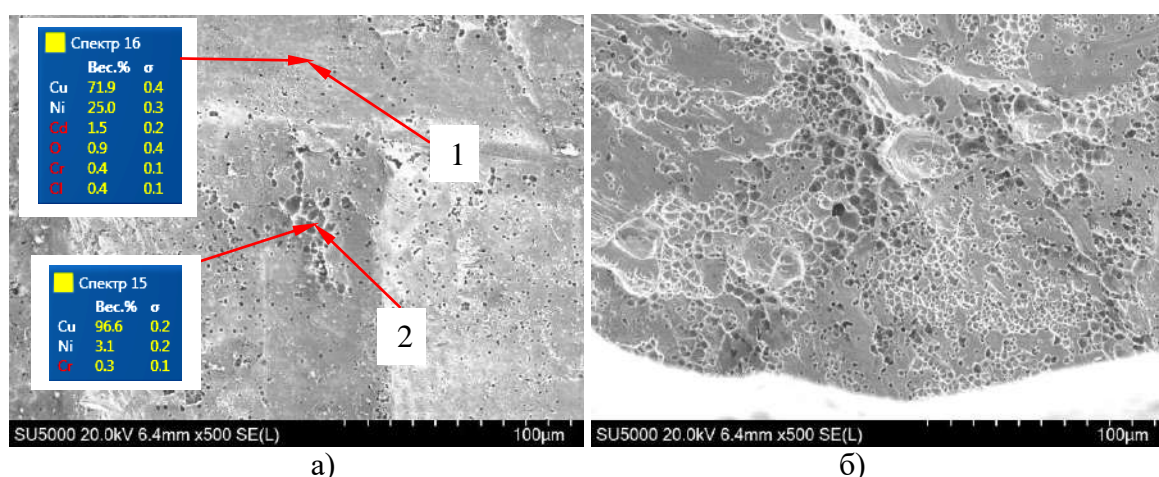
Фрактографическое исследование и МРСА показали, что практически на всей поверхности бронзовой стенки, расположенной под вздутием ТЗП, присутствует слой хлористого никеля с относительно гладкой поверхностью, на которой по данным МРСА кроме основных элементов меди и никеля

присутствуют кадмий (~ 1.5% вес) и кислород (~ 0.9% вес) (рис.4.1.2 – 5а по стрелке 1). На поверхности слоя хлористого никеля выявлены локальные вырывы материала бронзовой стенки с ямочным рельефом поверхности разрушения (рис.4.1.2 – 5а по стрелке 2).

На участках, прилегающих к границе вздутия, где был проведен принудительный отрыв ТЗП, большая часть поверхности имеет ямочный рельеф вязкого разрушения (рис. 4.1.2 – 5б).

Рис. 4.1.2 – 5 Электронные микрофрактограммы поверхности бронзовой стенки в области центра вздутия (а) и на границе вздутия (б). Стрелками отмечены: 1 – поверхность хлористого никеля, 2 – поверхность вырыва материала бронзовой стенки.

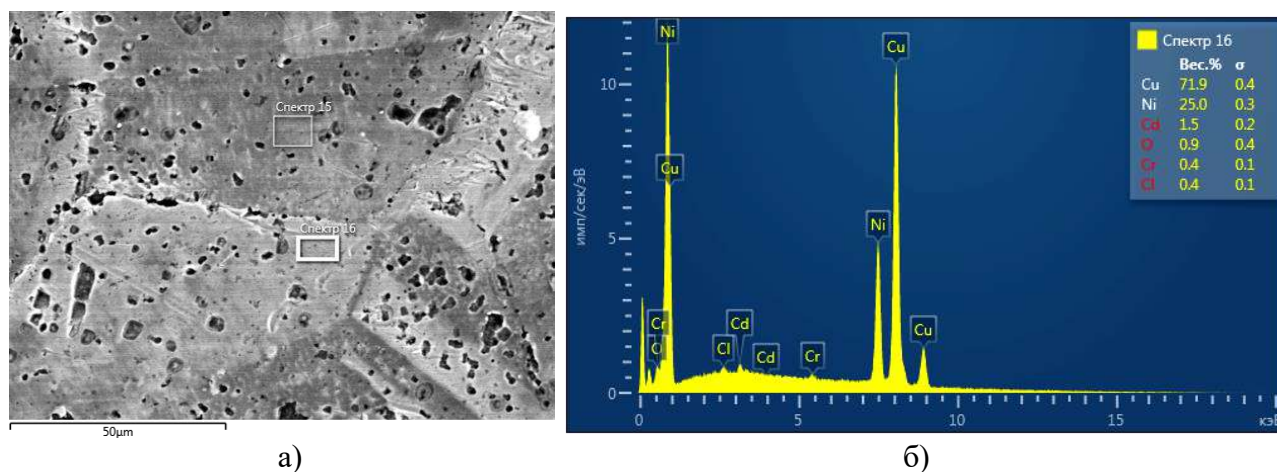
Представляется, что низкий уровень адгезии между слоями никеля на участке образования вздутия может быть связан с наличием примеси кадмия в слое хлористого никеля, где по данным МРСА его концентрация находится на уровне 1.3 – 1.7 % вес. Негативное влияние кадмия на уровень адгезии между слоями никеля может быть связано с образованием на поверхности хлористого никеля тонкой окисной пленки кадмия, образовавшейся после нанесения покрытия. О наличии такой пленки могут свидетельствовать результаты МРСА поверхности бронзовой стенки на участке под вспучиной, по данным которого на поверхности присутствуют кадмий (~ 1.5% вес) и кислород (~ 0.9% вес) (рис. 4.1.2 – б).

Рис. 4.1.2 – б Электронное изображение поверхности бронзовой стенки (а) и результаты её количественного МРСА (б).

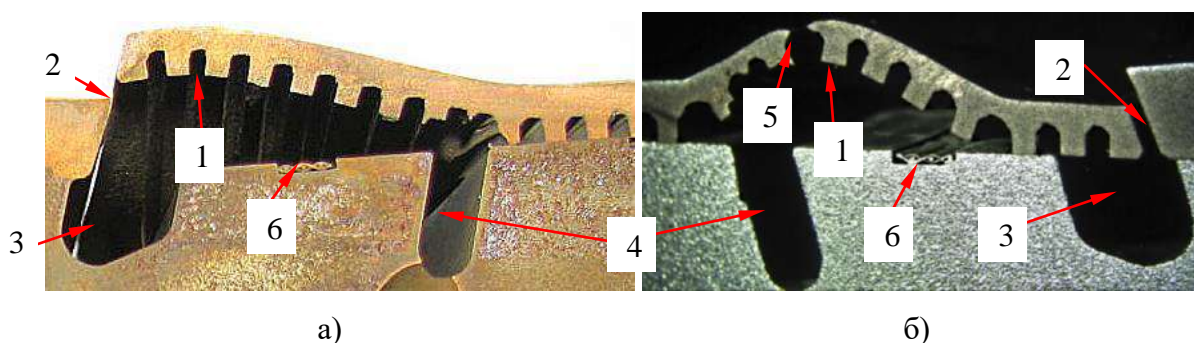
Образование вспучин над коллектором 2-ой щели завесы происходит путем отрыва и деформации без разрушения стенки (рис.4.2.1 – 1а), а образование вспучиваний над коллектором разделения потоков может происходить как без разрушения внутренней стенки, так и с её разрушением, путем образования сквозной трещины в межреберном канале (рис.4.2.1 – 1б).

Рис. 4.2.1 – 1 Макроизображения поперечных сечений участков вспучиваний внутренних стенок КС над коллектором щели завесы (а) и над коллектором разделения потоков (б).

Стрелками отмечены: 1 – вспучивание внутренней стенки КС, 2 – щель 2-ой завесы, 3 – коллектор 2-ой щели завесы, 4 – коллектор разделения потоков, 5 – трещина во внутренней охлаждаемой стенке, 6 – сетка для сбора излишков припоя при пайке.

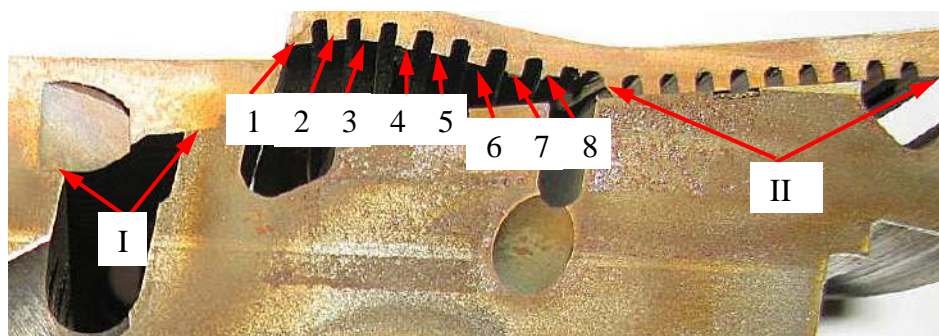
На рис. 4.2.1 – 2 представлено макроизображение поперечного сечения фрагмента КС со вспучиной над коллектором 2 - ой щели завесы. Стрелками 1-8 пронумерованы ребра внутренней охлаждаемой стенки на участке вспучивания, отмеченного двойными стрелками I. Ребра 1 и 2 не пропаяны и представляют собой «козырек», расположенный над полостью коллектора. Участки, с неразрушенными паяными швами и расположенные с двух сторон от участка вспучивания отмечены двойными стрелками II и III.

Рис. 4.2.1 – 2 Макроизображение поперечного сечения фрагмента камеры со вспучиванием внутренней стенки над коллектором 2-ой щели завесы. Стрелками отмечены: 1- 8 – ребра на участке вспучивания внутренней стенки; I, II – участки с неразрушенными паяными швами.

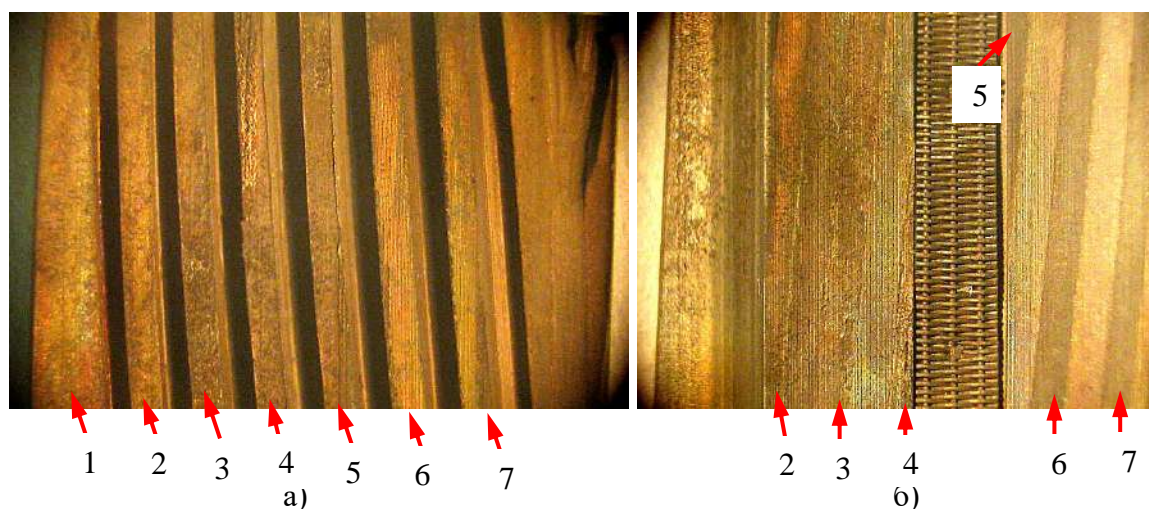
При образовании вспучины происходят разрушения паяных швов, расположенных под ребрами внутренней бронзовой стенки. Макроизображения поверхностей внутренней бронзовой (а) и внешней стальной (б) стенок с изломами паяных швов представлены на рис. 4.2.1 – 3.

Рис. 4.2.1 – 3 Макроизображения поверхностей бронзовой (а) и стальной (б) стенок. Стрелками отмечены местоположения изломов паяных швов. Увеличено.

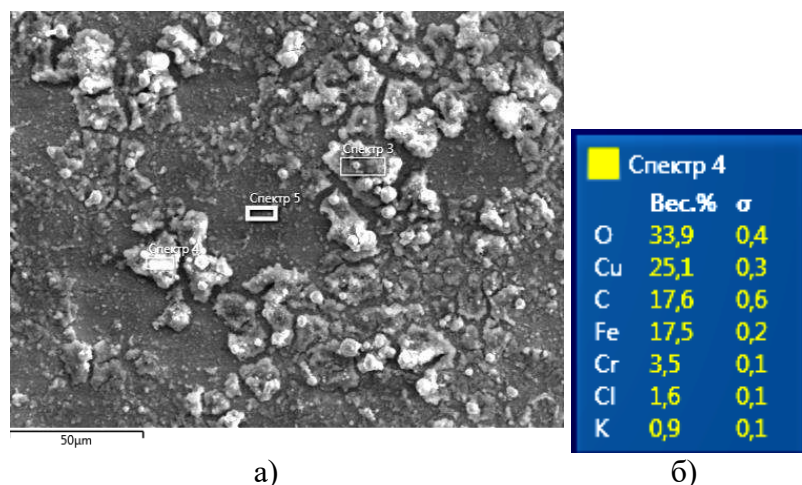
На поверхностях стенок в области 3-го и 4-го ребер выявлены следы черного налета типа «кокса» (рис. 4.2.1 – 5а). По данным МРСА, в его составе присутствует ~ 34% вес. кислорода и ~ 18% вес. углерода (рис. 4.2.1 – 5б).

Рис. 4.2.1- 5 Электронное изображение черного налета на поверхности ребра 3 (а) и результаты его количественного МРСА (б).

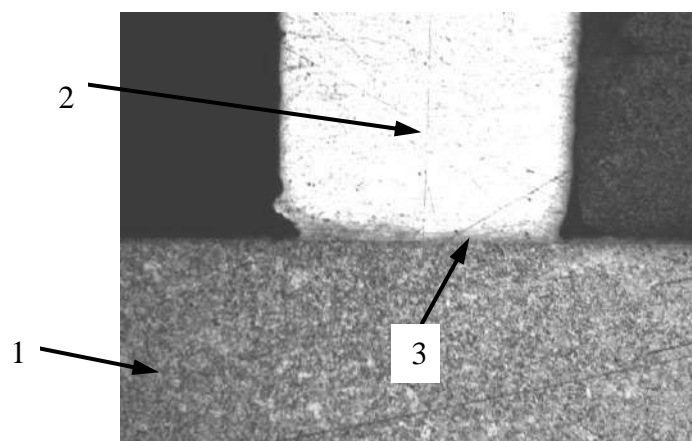
Исследование поперечных сечений паяных швов показало, что галтели у швов «втянуты» и представляет собой концентраторы напряжений в виде надреза (рис. 4.2.1 – 6). Причиной «втянутости» галтелей являются дефицит жидкой фазы припоя и повышенный зазор между сопрягаемыми поверхностями при пайке.

Рис. 4.2.1 – 6 Поперечное сечение паяного соединения, вырезанного из фрагмента III. Стрелками показаны: 1 – внешняя стенка, 2 – ребро внутренней стенки, 3 – паяный шов.  $\times 33$
