АО «НПО Энергомаш» им. Академика В.П. Глушко

**МАТЕРИАЛОВЕДЧЕСКИЕ РЕШЕНИЯ ПРОБЛЕМ  
РАЗРУШЕНИЯ ДЕТАЛЕЙ И УЗЛОВ ЖРД БОЛЬШОЙ  
МОЩНОСТИ В ПРОИЗВОДСТВЕ И ЭКСПЛУАТАЦИИ**

Диссертация на соискание ученой степени  
доктора технических наук

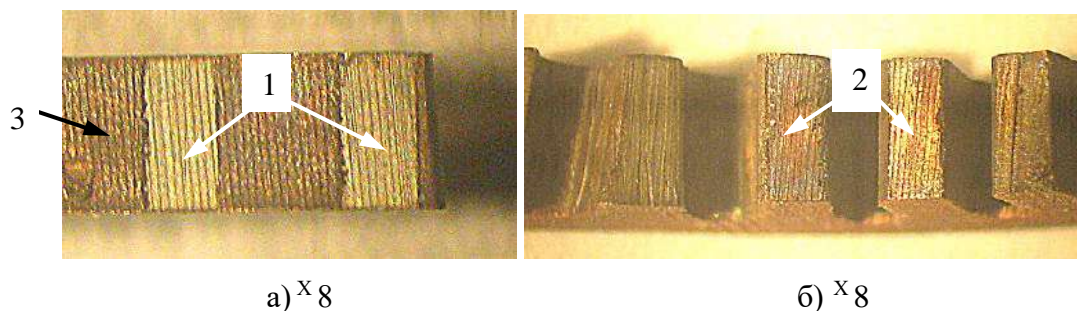
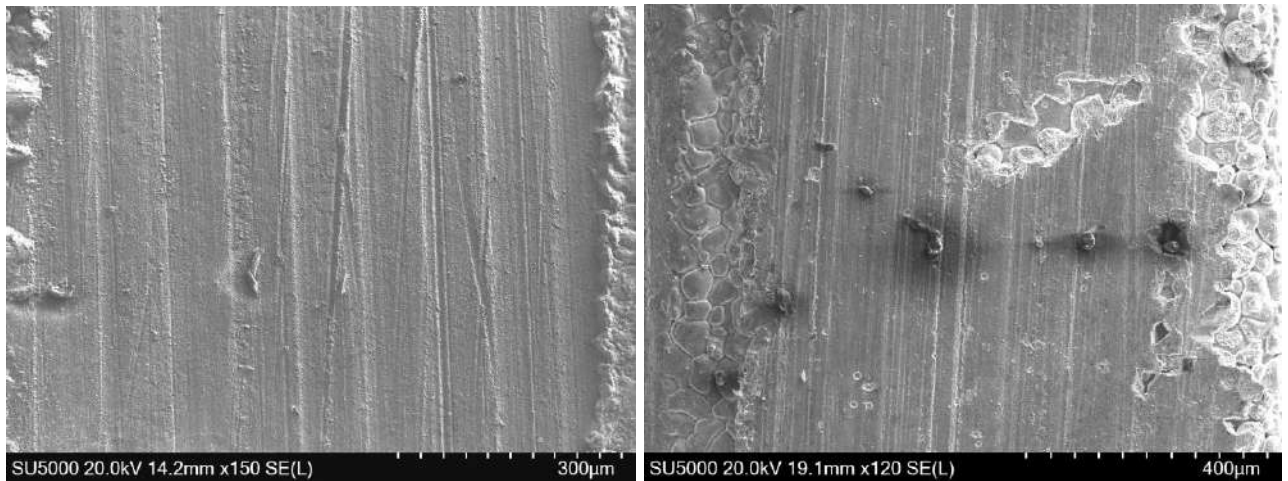
Выше отмечено, что образование вспучиваний над коллектором разделения потоков может происходить как без разрушения внутренней стенки, так и с её разрушением, путем образования сквозной трещины в межреберном канале. В случае вспучивания внутренней стенки без её растрескивания разрушение паяных соединений на участке вспучивания происходят аналогично разрушению паяных швов при вспучивании внутренней стенки над коллектором 2-ой щели завесы – по границе паяного шва с поверхностью стальной стенки и образованием рельефа типа реплики (рис.4.2.1 – 7).

Также на поверхностях изломов паяных швов присутствуют высокие концентрации кислорода и углерода: на стальной стенке ~ 39% вес. углерода и 33% вес. кислорода, на бронзовой стенке ~ 29% вес. углерода и 17% вес. кислорода.

Рис. 4.2.1– 7 Поверхность разрушения паяных швов в области вспучивания на стальной (а) и бронзовой (б) стенках и электронные фрактограммы поверхности разрушения паяного шва на поверхности стальной (в) и бронзовой (г) стенок. Стрелками показаны: 1 – поверхность разрушения швов на стальной стенке, 2 – поверхности разрушения на торцах ребер внутренней стенки, 3 – полуда.

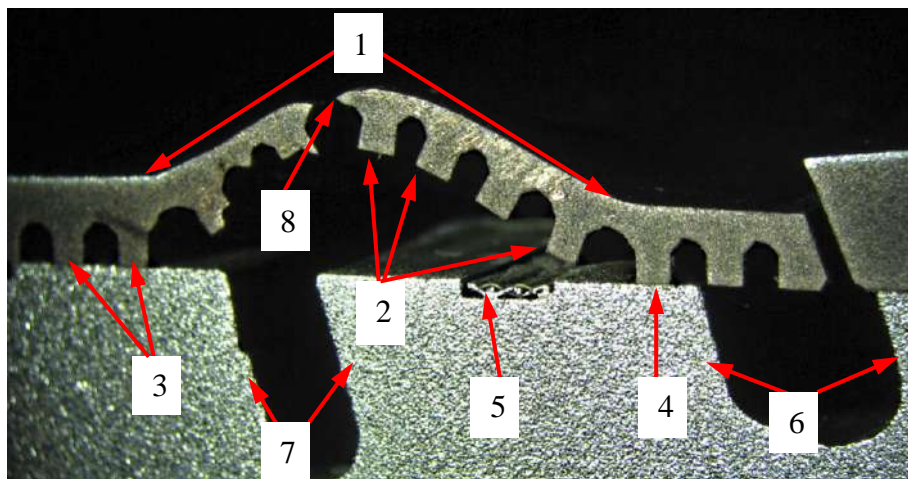
Макроанализ поперечного сечения участка вспучивания и сквозного разрушения внутренней стенки показал, что у трех ребер, отмеченных на рис. 4.2.1 – 8 стрелками 2, паяные соединения разрушены. У остальных ребер в области вспучивания паяных соединений не сформировано. У прилегающих к области вспучивания ребер, отмеченных стрелками 3 и 4, паяные соединения не разрушены.

Рис. 4.2.1 – 8 Макроизображение поперечного сечения участка вспучивания внутренней стенки КС. Стрелками показаны: 1 – область вспучивания, 2 – ребра с разрушенными паяными швами, 3, 4 – ребра с сохранившимися паяными швами, 5 – сетка, 6 – коллектор 2-ой щели завесы, 7 – канавка коллектора разделения потоков, 8 – сквозная трещина в межреберном канале. <sup>X</sup> 2.5.

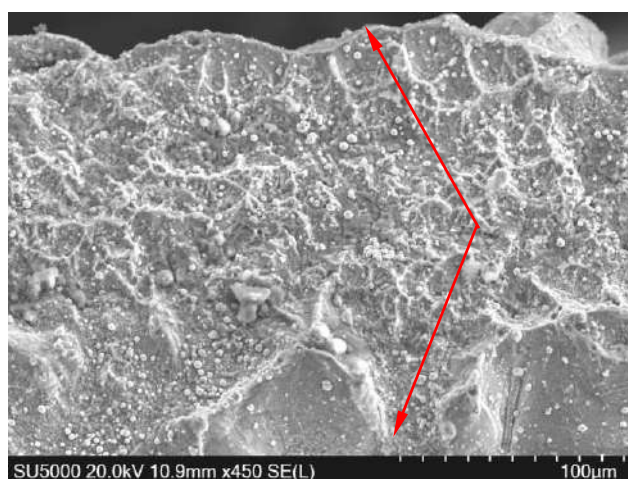
Поверхность сквозной трещины в бронзовой стенке также имеет признаки оплавления (рис. 4.2.1 – 10).

Рис. 4.2.1 – 10 Электронная фрактограмма поверхности сквозной трещины в бронзовой стенке. Ширина трещины отмечена двойными стрелками.

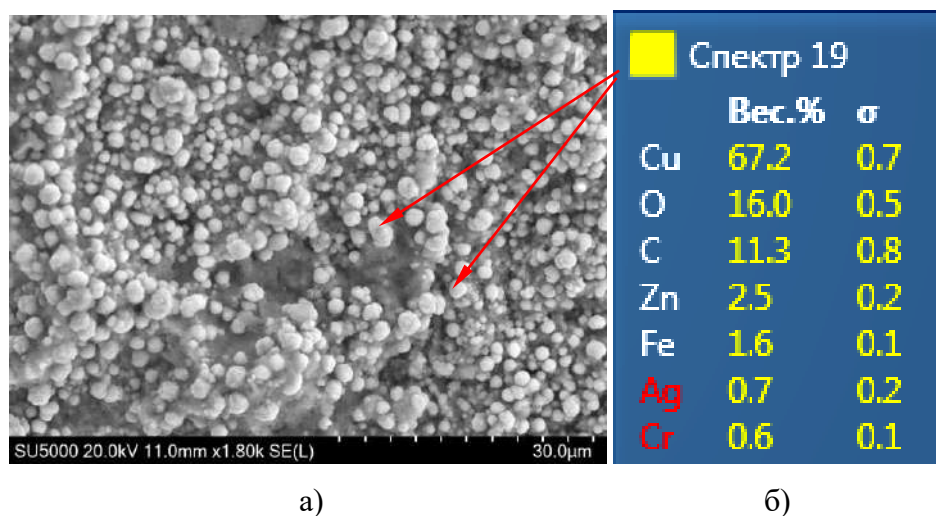
На поверхности изломов паяных швов в области вздутия бронзовой стенки и на поверхности трещины в бронзовой стенке присутствуют множественные округлые частицы имеющие размеры от 0.5 до 4 мкм (рис. 4.2.1 – 11а). По данным микрорентгеноспектрального EDS анализа основной материала частиц является медь (рис. 4.2.1 – 11б).

Рис. 4.2.1 – 11 Множественные округлые частицы на поверхности разрушения паяного шва у ребра №2 (а) и результаты их количественного МРСА (б).

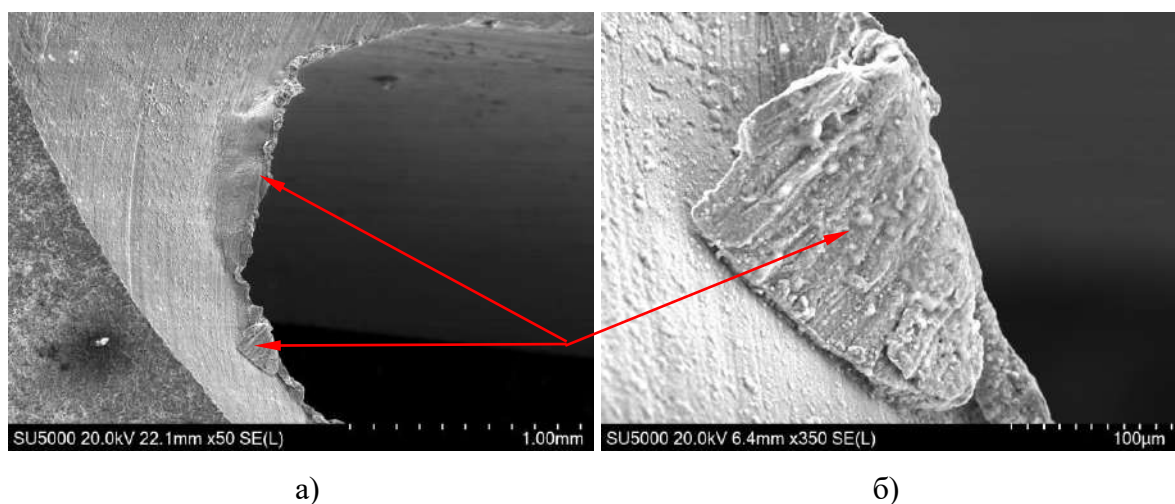
Установлено, что край отверстия коллектора деформирован и изгиб края направлен в сторону отверстия – в противоположную сторону от направления вздутия бронзовой стенки (рис.4.2.1 – 12). Поверхность края коллектора имеет признаки оплавления.

Рис.4.2.1 – 12 Электронные изображения деформированного края отверстия коллектора. Изгиб края отверстия отмечен стрелками.

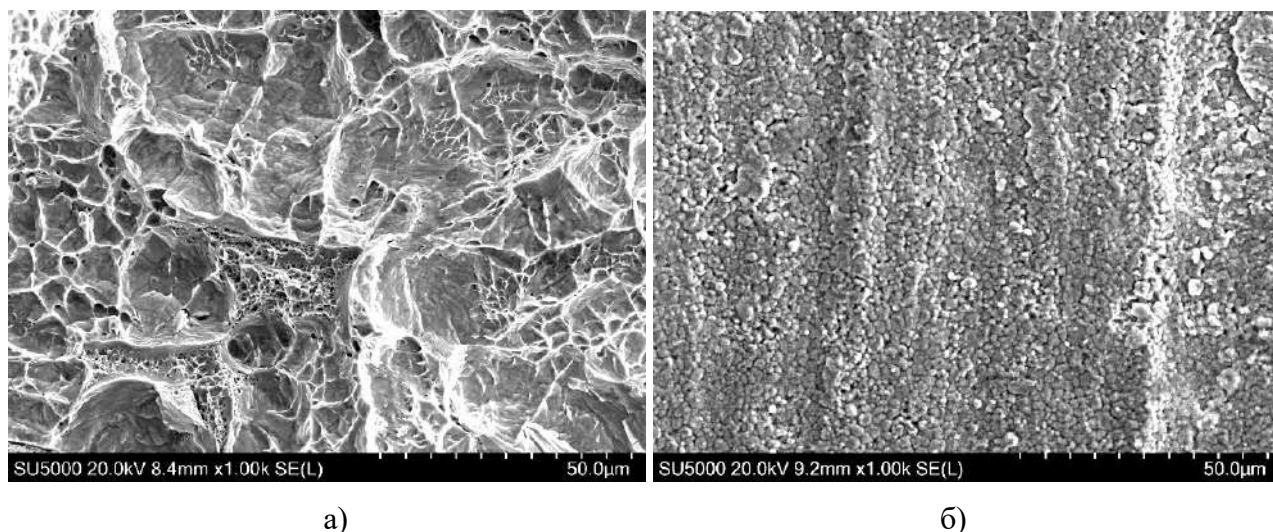
Выше было показано, что аналогичное разрушение паяных швов у КС происходит при пайке во время охлаждения сборки под воздействием касательных термических напряжений, возникающих из-за разницы в значениях температурных коэффициентов линейного расширения (ТКЛР) материалов сопрягаемых стенок и превышающих уровень сцепления паяного шва со стальной стенкой. Это сходство свидетельствует о высокотемпературном (термоударном)

разрушении паяных швов при образовании вспучин внутренних стенок КС на ОИ двигателя.

Рис.4.2.1 – 13. Микроэлектронные фрактограммы поверхностей изломов паяных швов, образовавшихся в результате принудительного разрушения при комнатной температуре (а) и под воздействием термоудара при образовании вспучин (б)

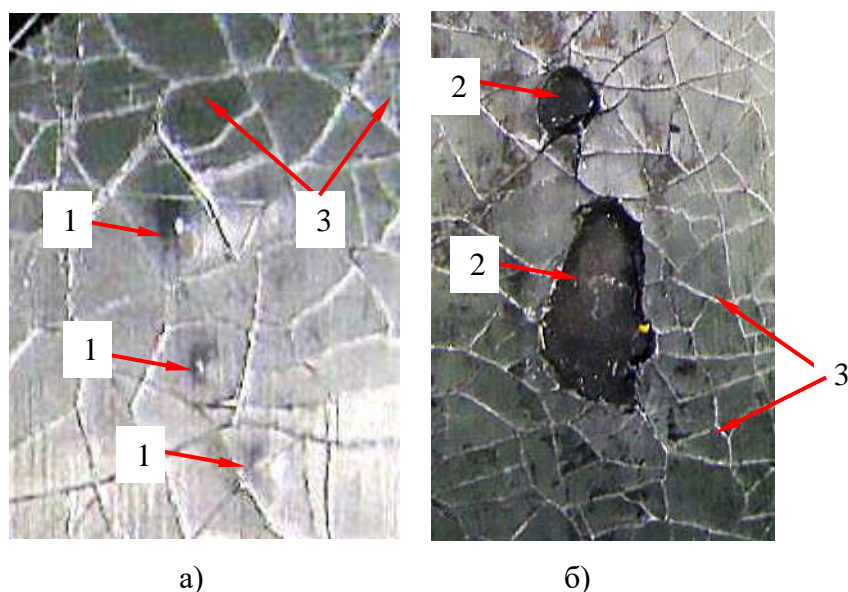
После проведения ОИ двигателей на участках поверхности КС в области критического сечения выявляются дефекты ТЗП, представляющие собой вспучивания и сквозные проплавы (рис.4.2.2 – 1).

Рис.4.2.2 – 1 Макроизображения дефектов хромоникелевого ТЗП – вспучивания (а) и сквозные проплавы (б). Стрелками отмечены: 1 – вспучивания, 2 – сквозные проплавы, 3 – сетка трещин.

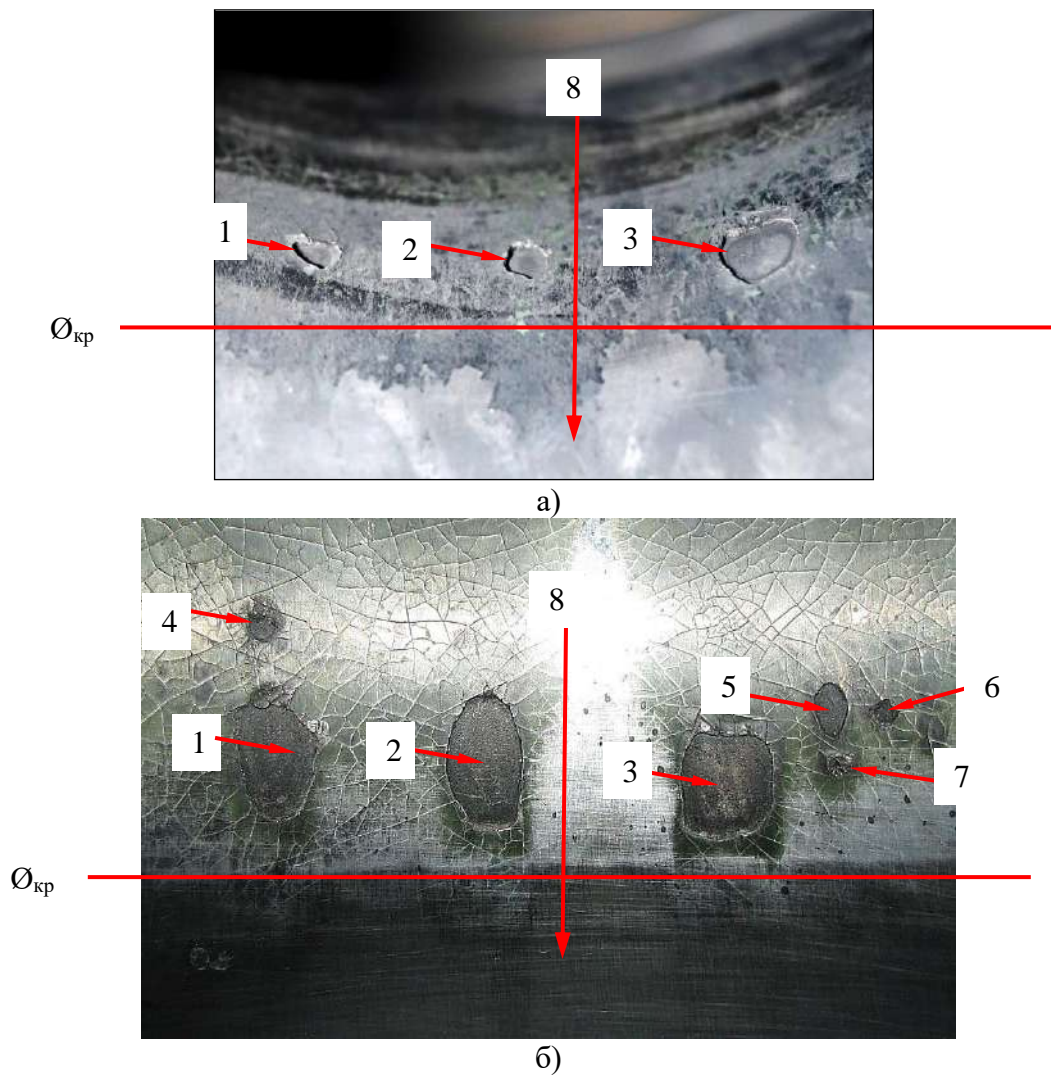
ОИ. Проплавы расположены со стороны форсуночной головки КС на линии диаметра, отстоящего от линии диаметра критического сечения примерно на 20 мм, расстояние между центрами проплавов ~ 30 мм, а их макроизображение представлено на рис.4.2.2.1 – 1а.

На 6-ом и 7-ом ОИ произошло увеличение размеров сквозных проплавов, образовавшихся после 5-го ОИ и образование еще 3-х новых проплавов и одного вспучивания ТЗП (рис.4.2.2.1 – 1б по стрелкам 4 - 7).

Рис. 4.2.2.1 – 1 Макроизображения поверхности участка внутренней стенки КС после 5-го (а) и после 7-го ОИ (б). Стрелками показаны: 1 – 6 сквозные проплавы ТЗП, 7 – вспучивание ТЗП, 8 – направление потока,  $\varnothing_{кр}$  – линия критического диаметра.

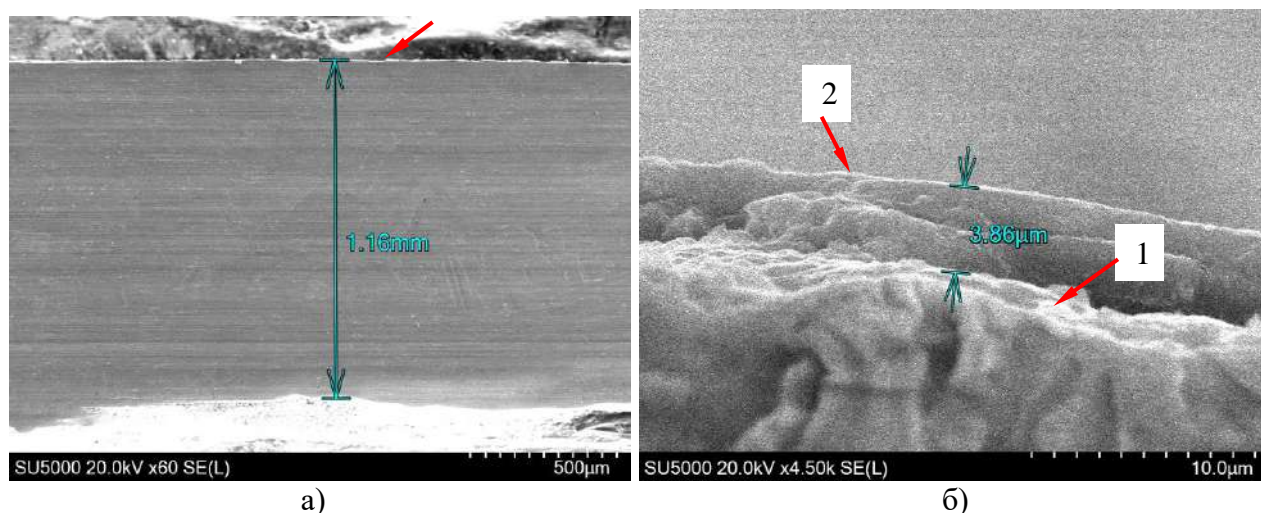
Поверхность бронзовой стенки (дно проплава) ровная без признаков оплавления и утонения имеет толщину  $\sim 1.2$  мм (рис. 4.2.2.1 – 3а). Отсутствие оплавления поверхности бронзовой стенки и её утонения свидетельствует о том, что образование проплава происходило путем сквозного проплава дефекта типа вспучивания.

Рис. 4.2.2.1 – 3 Электронные изображения поперечного сечения бронзовой стенки (а) и поперечного сечения слоя кокса на поверхности бронзовой стенки (б). Стрелками отмечены: 1 – поверхность бронзовой стенки на дне проплава, 2 – слой кокса на дне проплава.

По данным МРСА в спектрах от поверхности слоя на дне проплава и его боковой поверхности основным элементом является углерод (~ 80% вес.), что свидетельствует о наличии на этих поверхностях слоя «кокса», толщиной от 2 до 5 мкм (рис. 4.2.2.1 – 3б по стрелке 2).

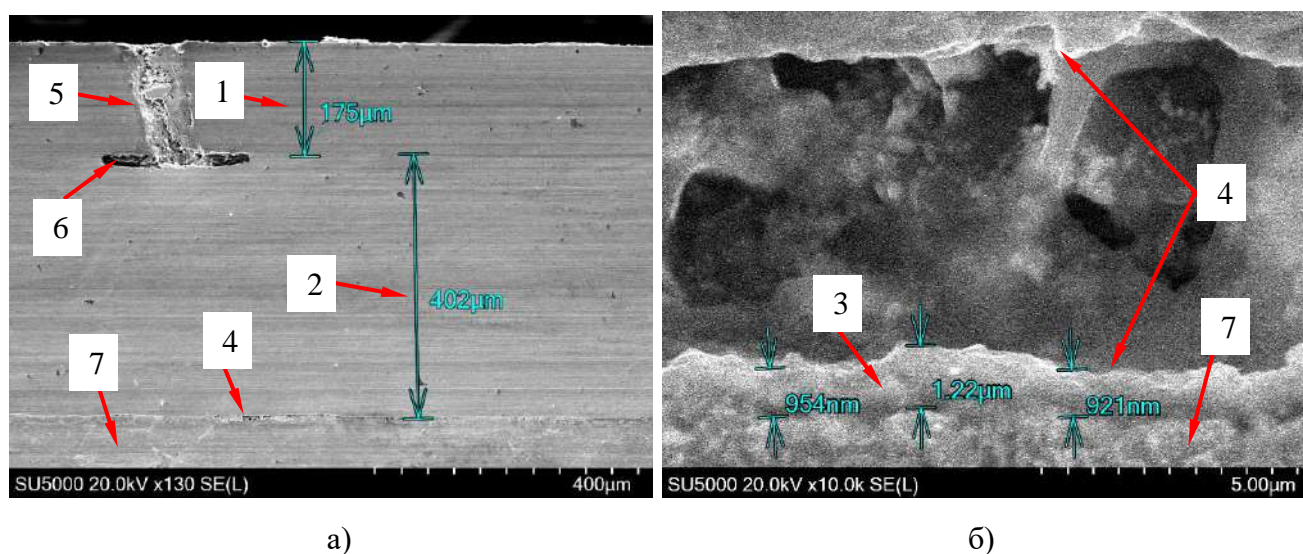
Прямыми измерениями на поперечном сечении образца, вырезанного из участка, находящегося на том же диаметре, на котором находятся сквозные проплавы, установлено, что хромовое покрытие имеет толщину ~ 175 мкм, толщина покрытия сернокислого никеля ~ 402 мкм, а толщина подслоя хлористого никеля находится на уровне от 0.9 до 1.2 мкм (рис. 4.2.2.1 – 4 по стрелкам 1, 2, 3). На границе между покрытиями никеля присутствуют зазоры (несплошности) (рис. 4.2.2.1 – 4 по стрелкам 4). В хромовом покрытии имеются сквозные трещины, распространяющиеся в никелевое покрытие с образованием несплошности на границе слоев (рис. 4.2.2.1 – 4 по стрелкам 5, 6).

Рис. 4.2.2.1 – 4 Электронные изображения поперечного сечения ТЗП (а) и увеличенное изображение зазора между покрытиями никеля (б). Стрелками отмечены: 1 – толщина хромового покрытия, 2 – толщина никелевого покрытия, 3 – толщина хлористого никеля, 4 – зазоры между слоями хлористого и сернокислого никеля, 5 – трещина в хромовом покрытии, 6 – несплошность между хромовым и никелевым покрытиями, 7 – бронзовая стенка.

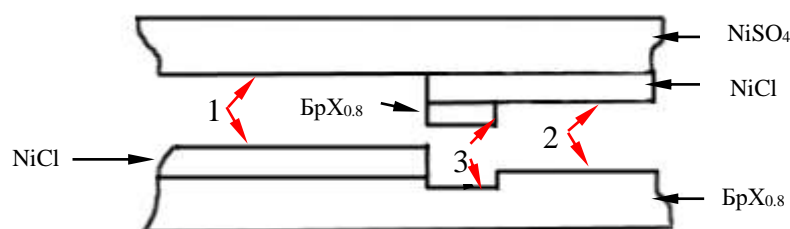
У образцов №1 и №2 ТЗП было принудительно отделено от бронзовой стенки путем отрыва. Макро и микрофрактографическим исследованием установлено, на поверхности изломов, образовавшихся при отрыве ТЗП, присутствуют три типа рельефов, связанных с уровнем адгезии между слоями ТЗП. На рис.4.2.2.1 – 5 представлена схема образования рельефов поверхности изломов при отрыве ТЗП. Образование рельефа 1-го типа произошло на ОИ в результате расслоения по границе между слоями хлористого и серноокислого никеля под воздействием термоудара на останове двигателя. В этом случае уровни адгезии между слоем хлористого никеля и бронзовой стенки, а также между слоем серноокислого никеля и хромовым покрытием превышали уровень адгезии между слоями хлористого и серноокислого никеля (рис. 4.2.2.1 – 5 по стрелкам 1). На макроизображениях изломов участки рельефа 1-го типа выглядят в светлом контрасте и отмечены стрелками 1 (рис.4.2.2.1 – 6 а, б), а на электронных микрофрактограммах эти участки имеют гладкий рельеф типа реплики (рис.4.2.2.1 – 6 в, г по стрелкам 1).

Рис. 4.2.2.1 – 5 Схема образования рельефов поверхности изломов при отрыве ТЗП

Образование рельефов 2-го и 3-го типов произошло в результате принудительного силового отрыва ТЗП. Рельеф 2-го типа образовывался на тех участках, на которых уровень адгезии между слоями хлористого никеля и бронзовой стенки был ниже уровня адгезии между слоями хлористого и серноокислого никеля и отрыв ТЗП происходил по границе между бронзовой стенкой и слоем хлористого никеля по вязко-хрупкому механизму (рис.4.2.2.1 – 5 по стрелкам 2). На макроизображениях изломов участки рельефа 2-го типа

Рельеф 3-го типа присутствует на локальных участках поверхностей изломов, а его образование происходит тогда, когда уровни адгезии между слоями никеля и адгезии хлористого никеля и бронзовой стенки превышают прочность материала бронзовой стенки (рис.4.2.2.1 – 5 по стрелкам 3). В этом случае отрыв ТЗП происходит путем локального вырыва слоя материала бронзовой стенки по механизму вязкого разрушения и образованием ямочного рельефа поверхности разрушения рис.4.2.2.1 – 7 по стрелкам 2). Размер локальных вырывов материала бронзовой стенки не превышает 50 мкм. Следует отметить, что рельеф 3-го типа соответствует штатному уровню адгезии ТЗП.

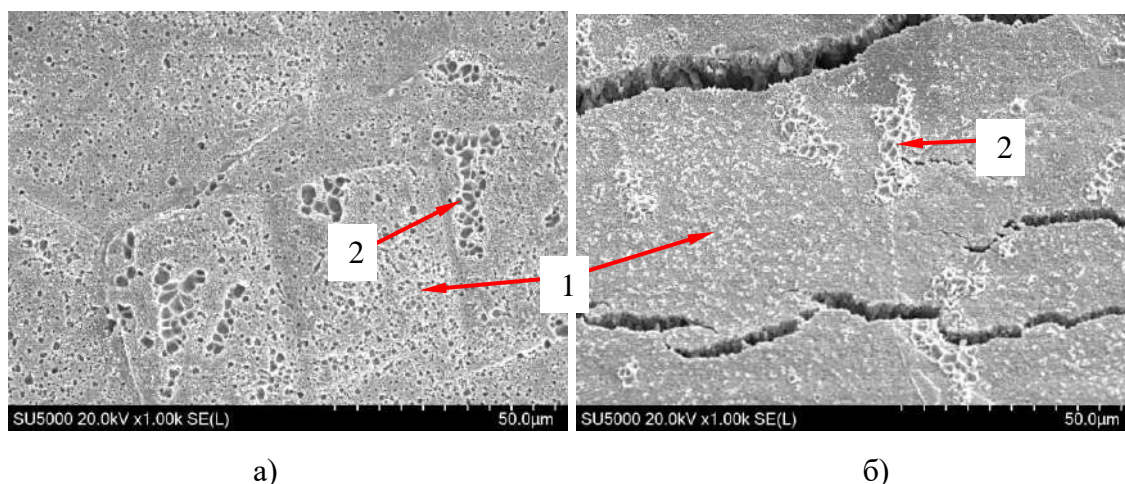
Рис. 4.2.2.1 – 7 Электронные микрофрактограммы поверхностей изломов на поверхности бронзовой стенки (а) и на внутренней поверхности ТЗП (б). Стрелками отмечены: 1 – рельеф 2-го типа, 2 – рельеф 3-го типа

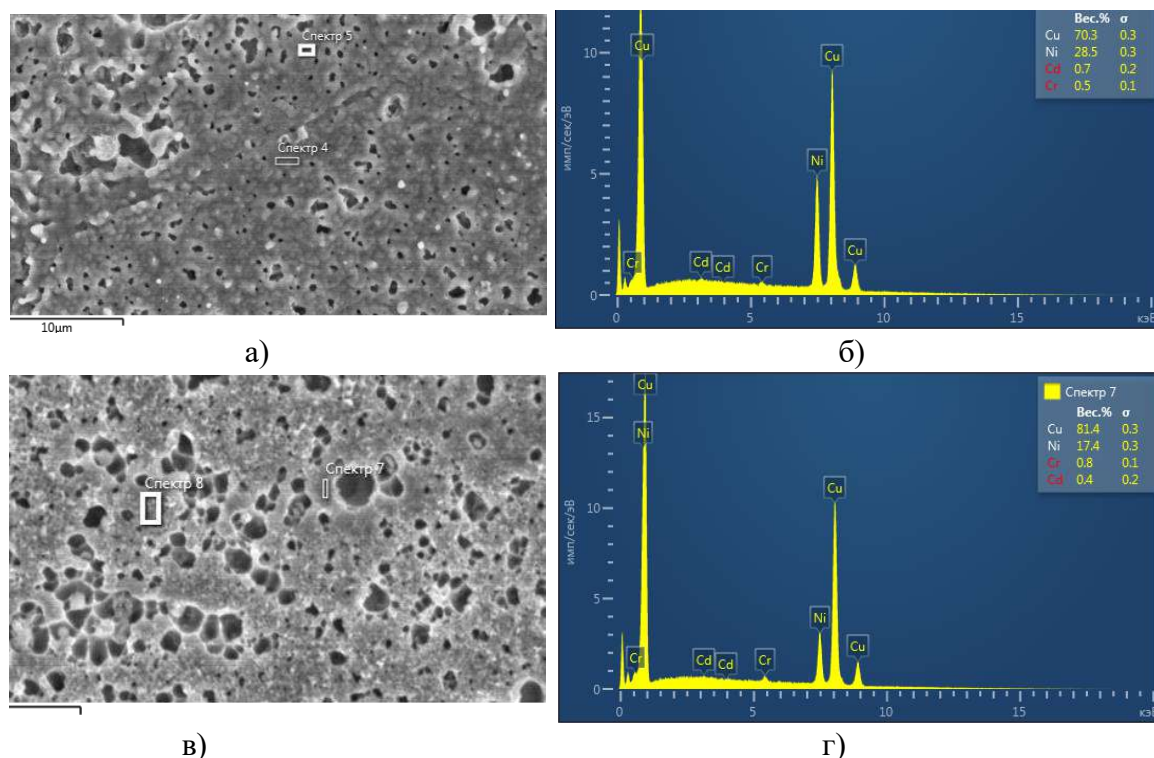
По данным микрорентгеноспектрального EDS анализа (МРСА) поверхностей участков изломов, образовавшихся при вскрытии ТЗП, как на участках с рельефом первого типа, так и на участках второго типа в спектрах от поверхностей хлористого никеля присутствует кадмий, концентрация которого находится на уровне от 0.4 до 0.7% вес. (рис. 4.2.2.1 – 8 б, г). В спектрах от поверхностей сернокислого никеля и бронзовой стенки линии кадмия отсутствовали.

Рис. 4.2.2.1 – 8 Электронные изображения поверхностей слоя хлористого никеля со стороны сернокислого никеля (а) и со стороны бронзовой стенки (в) и результаты их количественного МРСА (б, г).

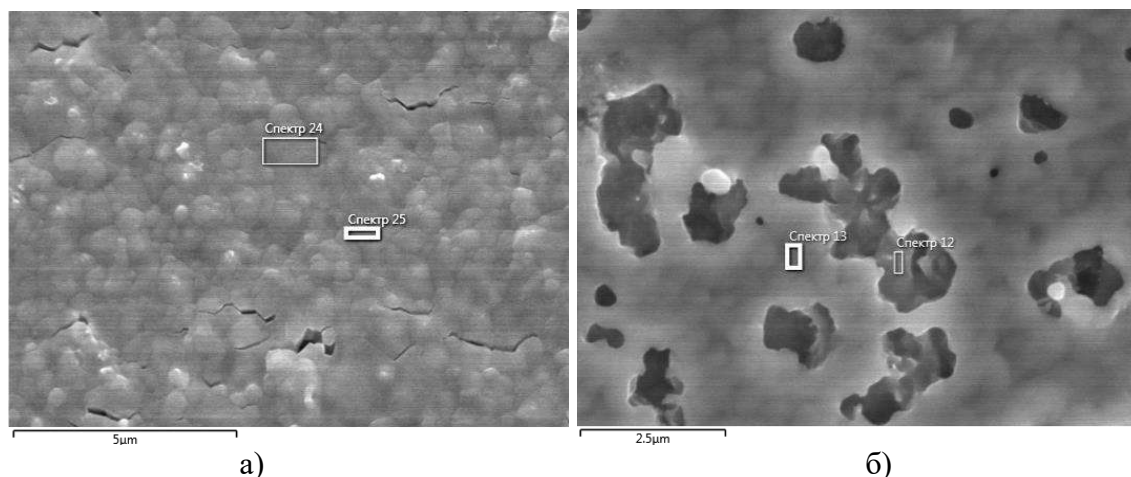
По данным МРСА на участках поверхностей изломов с рельефом 1-го типа выявлено наличие углерода в количествах, превышающих его фоновые значения на 1.6 – 2.2 % вес, что может свидетельствовать о наличии на этих поверхностях тонких органических пленок, которые на электронных изображениях выглядят как полупрозрачная «вуаль» (рис. 4.2.2.1 – 9).

Рис. 4.2.2.1 – 9 Электронные изображения поверхности изломов с рельефом типа 1 на поверхностях сернокислого (а) и хлористого (б) слоев никеля

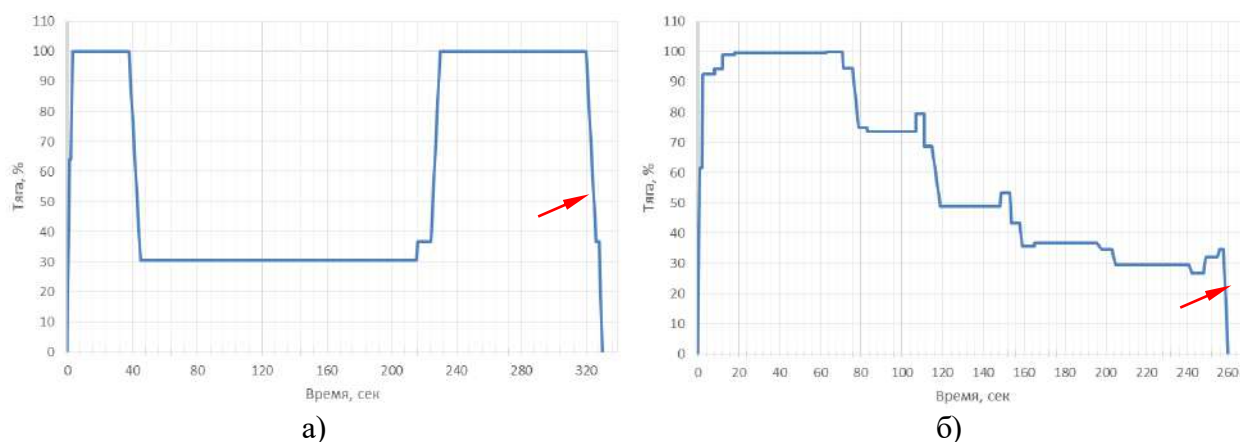
Анализ циклограмм работы двигателя, реализуемых на ОИ, показал, что образования сквозных проплавов и вспучиваний ТЗП происходили на испытаниях с длительными временными интервалами ( $> 100$  с) работы двигателя на 100% - ом режиме тяги перед остановом и последующим жестким остановом в конце ОИ (рис.4.2.2.1 – 10).

Рис. 4.2.2.1 – 10 Циклограммы ОИ двигателя с «жестким» (а) и «мягким» (б) остановом.

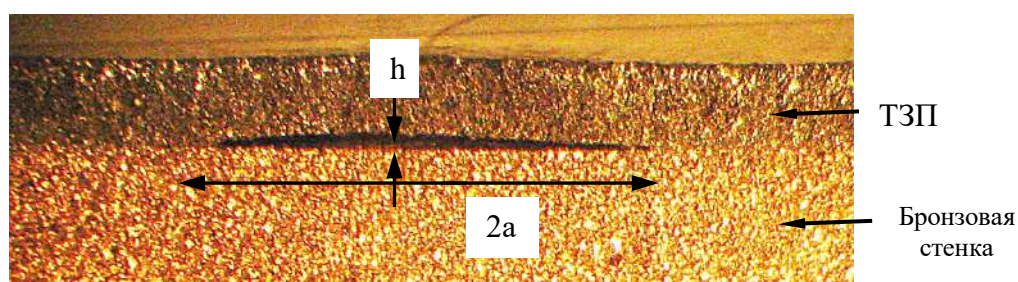
На рис. 4.2.2.1 – 11 показано поперечное сечение впадины ТЗП, имеющей диаметр  $2a = 3.5\text{ мм}$  и максимальную высоту зазора  $h = 0.1\text{ мм}$ . Если аппроксимировать профиль зазора между слоем никеля и бронзовой стенкой сектором окружности высотой  $h$  и длиной хорды  $2a$ , то радиус окружности будет равен -  $R = (a^2 + h^2)/2h = 15.363\text{ мм}$ . Длина дуги окружности  $L$  составит  $3.512\text{ мм}$ . Разница между диаметрами областей расслоения у ТЗП и бронзовой стенки -  $\Delta = L - 2a = 0.012\text{ мм}$  (12 мкм), возникающая при охлаждении и приводит к вспучиванию ТЗП и образованию зазора между бронзовой стенкой и никелевым покрытием.

Рис. 4.2.2.1 – 11 Поперечное сечение впадины ТЗП,  $h$  – высота впадины,  $2a$  – диаметр впадины.

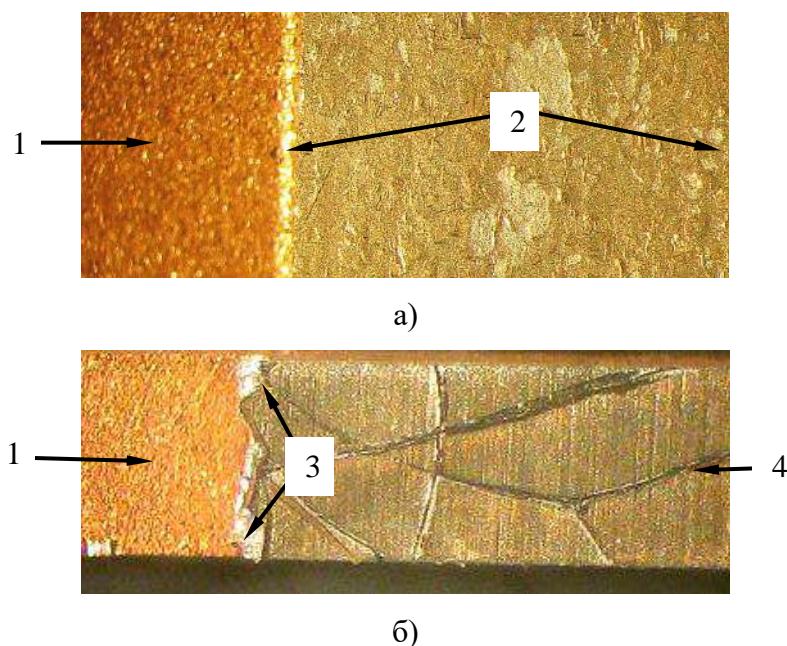
Следует отметить, что у КС двигателя, прошедшего серию ОИ с такими же циклограммами режимов работы, как и у КС двигателя, имеющей сквозные проплавы ТЗП, сквозные проплавы отсутствовали. Сравнительная оценка уровня адгезии путем принудительно отрыва ТЗП показала, что отрыв ТЗП у образца КС с проплавами произошел путем расслоения по границе хлористого и серноокислого никеля с образованием рельефов трех типов, описанных выше (рис.4.2.2.1 – 12а по стрелкам 2), а отрыв ТЗП у образца КС, не имеющей проплавов, происходил путем вязкого разрушения по поперечному сечению ТЗП (рис.4.2.2.1 – 12б по стрелкам 3). Результаты оценки свидетельствуют о том, что при уровне адгезии, превышающем уровень термических межслойных напряжений, возникающих при термоударе на жестком останове двигателя, образования вспучин и на последующих ОИ проплавов происходить не будет.

Рис.4.2.2.1 – 12. Макроизображения образцов для оценки уровня адгезии ТЗП после принудительного отрыва ТЗП; а – образец КС с проплавами ТЗП, б – образец КС без проплавов ТЗП. Стрелками отмечены: 1 – надрезы, 2 – излом по границе хлористого и сернокислого никеля, 3 – излом по сечению ТЗП, образовавшийся при отрыве ТЗП, 4 – поверхность хромового покрытия. Увеличено.

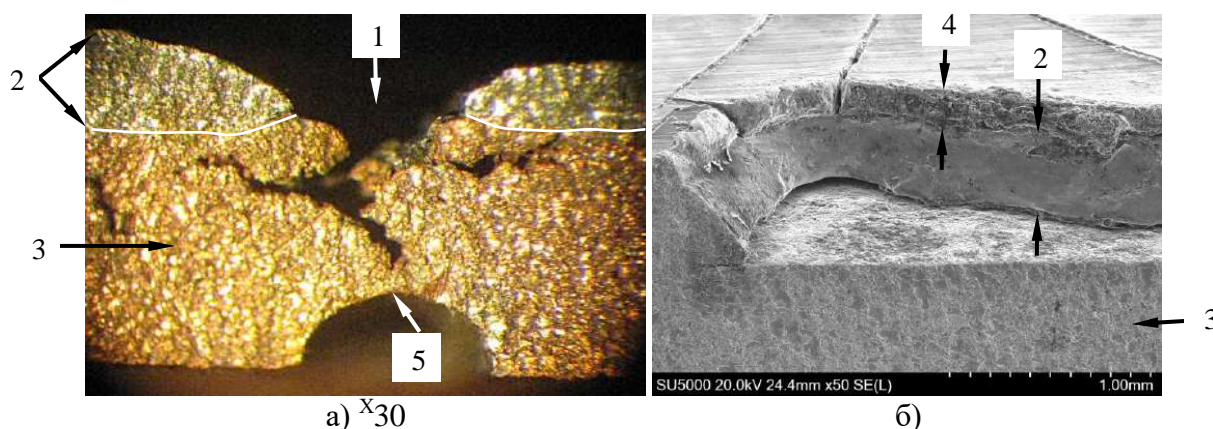
у которых после образования сквозного проплава в никелевом покрытии происходит образование проплава и на локальном участке бронзовой стенки, развитие которого в процессе О.И может привести сквозному проплаву охлаждаемой стенки и возникновению нештатной ситуации. Максимальная глубина проплава поверхности охлаждаемой стенки КС, которая была выявлена при проведении исследований, составляла  $\sim 80\%$  от ее толщины (рис.4.2.2.2 – 1а).

У КС с двухслойным хромоникелевым покрытием при образовании сквозного проплава ТЗП происходит оплавление поверхности охлаждаемой бронзовой стенки и формирования на ней слоя кокса (рис.4.2.2.2 – 1б).

Рис.4.2.2.2 – 1 Поперечные сечения сквозных проплавов ТЗП на охлаждаемых стенках КС с никелевым (а) и хромоникелевым (б) покрытиями. Стрелками показаны: 1 – сквозной проплав ТЗП, 2 – никелевое покрытие, 3 – бронзовая стенка, 4 – хромовое покрытие, 5 – поверхность межреберного канала.

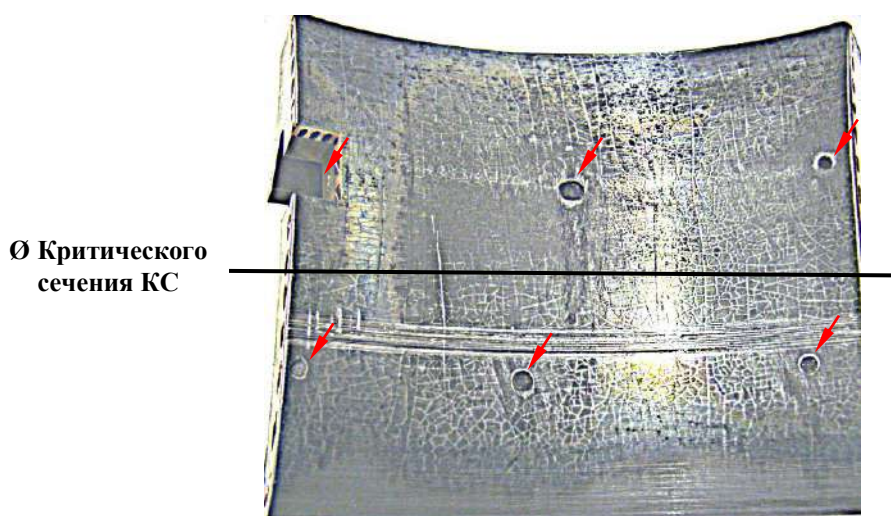
Для проведения исследований из области критического диаметра одной из камер был вырезан фрагмент с шестью сквозными проплавами (рис. 4.2.2.2 – 2).

Прямыми измерениями на поперечном шлифе сечения фрагмента стенки КС были определены толщины слоев ТЗП: толщина хромового покрытия – 75 мкм, толщина никелевого покрытия – 395 мкм.

Рис. 4.2.2.2 – 2 Макроизображение фрагмента КС со сквозными проплавами хромоникелевого ТЗП на поверхности внутренней стенки в области критического сечения. Проплавы отмечены стрелками. Уменьшено

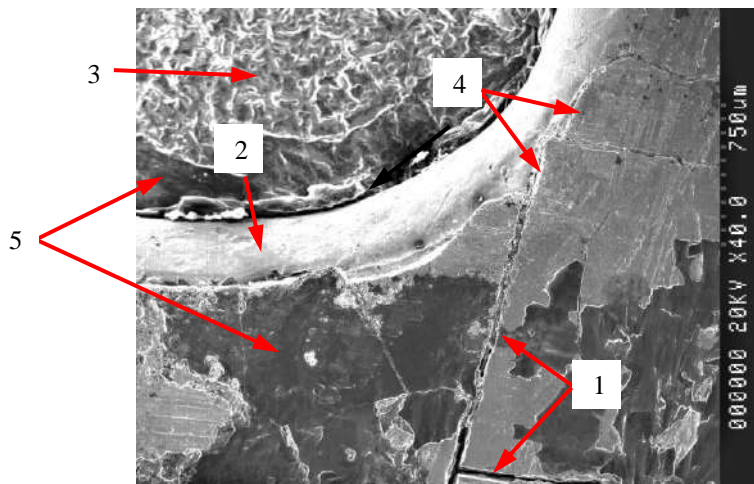
Фрактографическим исследованием границ дефектов установлено, что хромовое покрытие на краях проплава имеет поверхность типа скола, а поверхность никелевого покрытия на краях дефекта оплавлена (рис.4.2.2.2 – 3 по стрелке 3). Выявленные рельефы поверхности покрытий на краях дефектов (скол у хромового покрытия и оплавление у никелевого) свидетельствуют о том, что при образовании проплава на локальном участке стенки КС температура ее поверхности  $T^*$  (хромового покрытия) превышала температуру плавления никеля ( $1455\text{ }^{\circ}\text{C}$ ) и была ниже температуры плавления хрома ( $1860\text{ }^{\circ}\text{C}$ ):  $T_{\text{плNi}} < T^* < T_{\text{плCr}}$ .

На дне проплава поверхность оплавлена, на ней и на поверхности ТЗП присутствуют слои кокса (рис. рис.4.2.2.2 – 3 по стрелкам 5).

По данным микрорентгеноспектрального EDS анализа (MPCA) на поверхности проплава присутствуют никель (84.9%), медь (12.7%) и хром (2.4%). Наличие меди на дне проплава является признаком того, что при образовании дефекта никелевое покрытие оплавлялось совместно с бронзовой стенкой.

Рис.4.2.2.2 – 3 Электронные изображения поверхности ТЗП на краях сквозного проплава.

Стрелками показаны: 1 – трещины в хромовом покрытии, 2 – оплавленная поверхность никелевого покрытия, 3 – поверхность бронзовой стенки, 4 – сколы хромового покрытия, 5 – слой кокса.

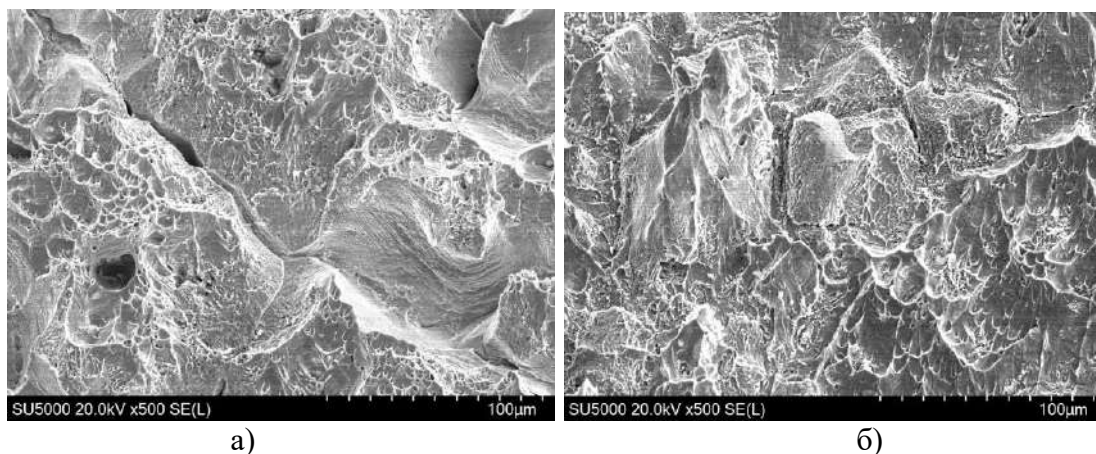
Оценку уровня адгезии у КС с хромоникелевым ТЗП проводили путем принудительного отрыва ТЗП. Установлено, что отрыв ТЗП происходил путем вязкого разрушения по материалу бронзовой стенки, с образованием ямочного рельефа поверхностей излома (рис. 4.2.2.2 – 4). Эти результаты свидетельствуют о том, что уровень адгезии слоев ТЗП у этой камеры превышает значение прочности бронзовой стенки 196.2 МПа (20 кгс/мм<sup>2</sup>).

Рис. 4.2.2.2 – 4 Электронные микрофрактограммы поверхностей разрушения на изломах бронзовой стенки (а) и на внутренней поверхности ТЗП (б)

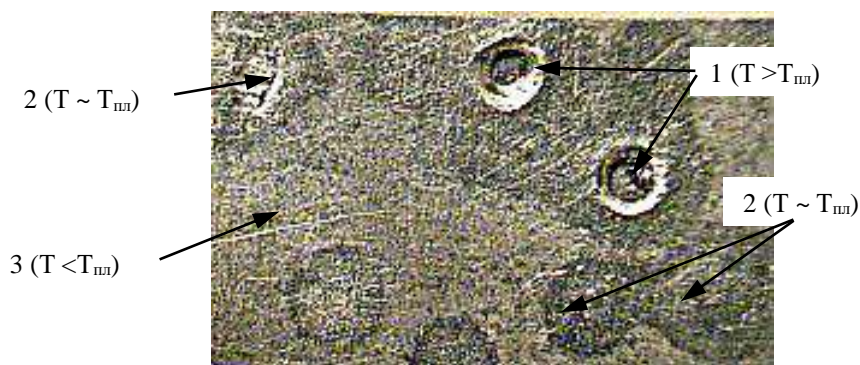
Рис.4.2.2.2 – 5 Макроизображение поверхности никелевого покрытия в области критического сечения КС с дефектами в виде проплавов и вспучиваний. Стрелками показаны: 1 – сквозные проплавы, 2 – области оплавления, 3 - не оплавленная поверхность. <sup>X 7</sup>

равен ширине межреберного канала (1.25 мм) у оребренной стенки. Так проплавы, показанные на рис.4.2.2.2 - 5 имеют диаметры 1.3 и 1.5 мм.

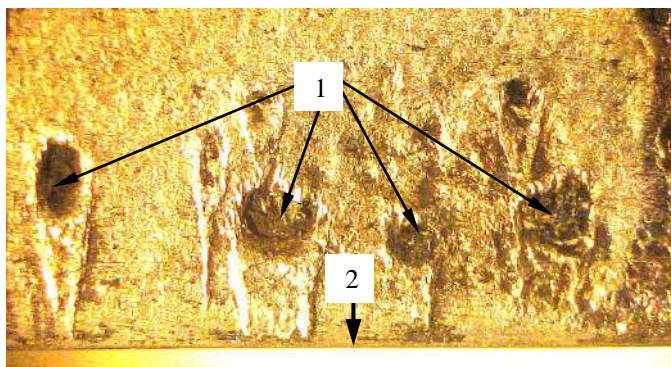
Помимо образования проплавов на участках, примыкающих к критическому сечению КС, имели место случаи их образования на поверхности внутренней стенки КС в области края щели второго пояса завесы. Здесь глубина проплавов достигала ~ 500 мкм при толщине никелевого покрытия ~ 260 мкм. Основная часть дефектов располагалась в области уплотнительного бурта на расстоянии ~ 3 – 8 мм от края щели (рис.4.2.2.2 – 6)

Рис.4.2.2.2 – 6. Макроизображение проплавов на внутренней стенке КС в области щели второго пояса завесы. Стрелками отмечены: 1 – сквозные проплавы ТЗП, 2 – местоположение края щели завесы. Увеличено.

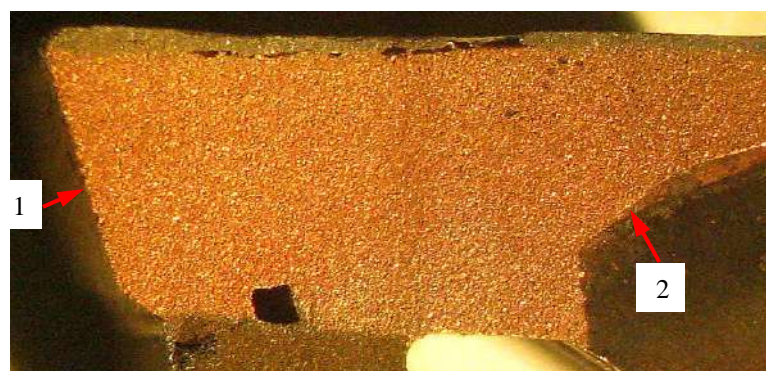
На охлаждаемой стенке КС участки со значительным кавитационным износом выявлены на поверхности щели завесы (рис.4.2.2.2 – 8 по стрелке 1) и на участках поверхности в межреберном канале, прилегающих к коллектору (рис.4.2.2.2 – 8 по стрелке 2).

Рис.4.2.2.2 – 8 Поперечное сечение стенки КС в области второго пояса щели завесы. Стрелками показаны местоположения областей со значительным кавитационным износом: 1 – поверхность щели завесы, 2 – поверхность межреберного канала. Увеличено.

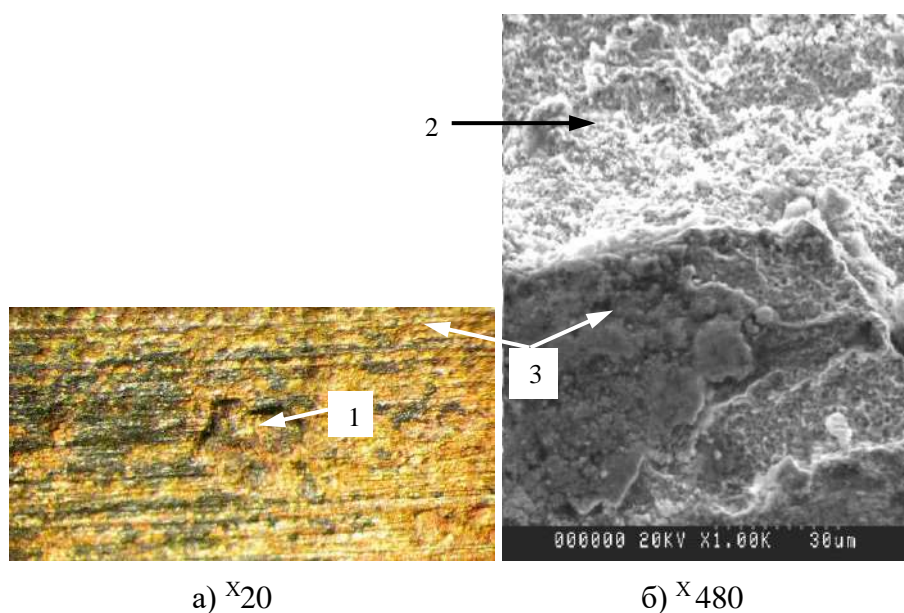
В зоне проплавов на поверхности щели завесы, имеется участок со значительной степенью кавитационного износа, где практически отсутствует слой

кокса, а на поверхности износа присутствуют кавитационные каверны размером до 0.5 мм и глубиной до 0.1 мм (рис.4.2.2.2 – 9).

Рис.4.2.2.2 – 9 Макроизображение кавитационной каверны на поверхности щели завесы (а) и электронное изображение поверхности кавитационной каверны (б). По стрелкам: 1 – кавитационная каверна, 2 – поверхность кавитационной каверны, 3 – поверхность щели.

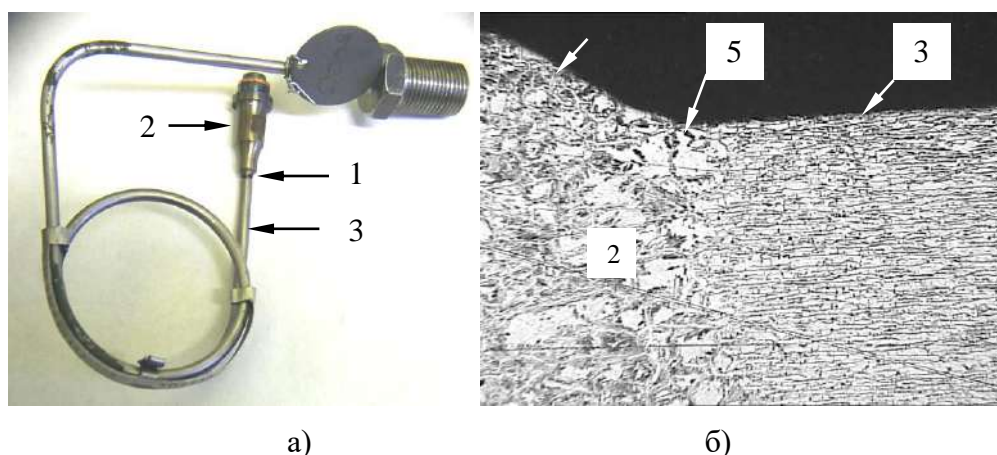
В основном усталостные разрушения трубопроводов происходят по основному материалу трубы на границе валика сварного шва, соединяющего штуцер с трубой (рис.5–2). Граница валика сварного шва является конструктивным концентратором напряжений. Такие разрушения происходят под воздействием вибрационных нагрузок и составляют примерно 75% от всего количества разрушений трубопроводов.

Рис.5 - 2 Макроизображение разрушенного трубопровода (а) и микроструктура сварного шва в области перехода к основному материалу трубы.  $\times 75$ . Стрелками показаны: 1 – местоположение усталостной трещины, 2 – штуцер, 3 – труба, 4 – валик сварного шва, 5 – граница валика сварного шва.

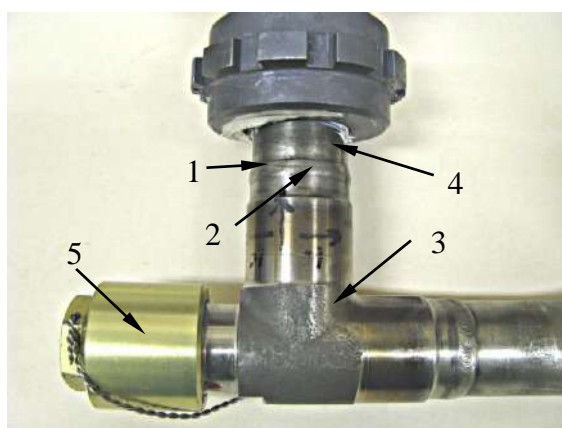
Разрушения трубопровода насоса горючего произошло в районе сварного шва приварки ниппеля к тройнику на 100 – ой секунде ОИ и выявлено пневмоиспытанием в воде (рис.5.1 – 1).

Рис. 5.1 – 1 Внешний вид тройника трубопровода насоса горючего. Стрелками отмечены: 1 – место разрушения, 2 – сварной шов, 3 – тройник, 4 – ниппель, 5 – заглушка.

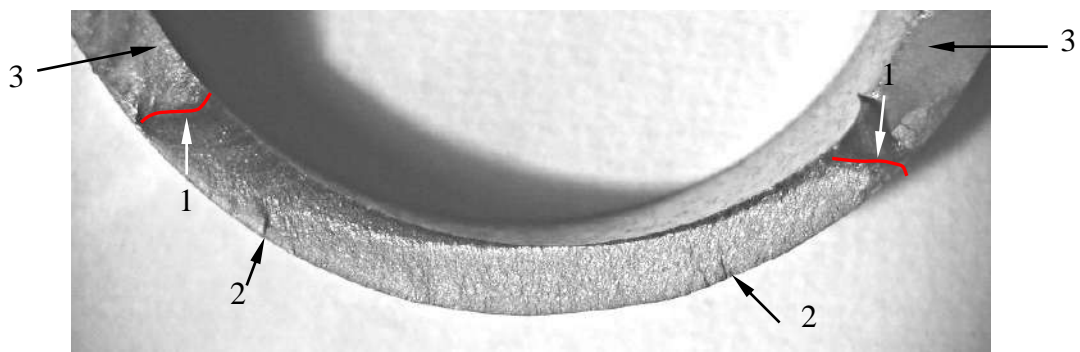
Трещина была принудительно вскрыта. Макроанализ излома показал, что сквозное разрушение стенки произошло в околошовной зоне (граница валика сварного шва) по основному материалу ниппеля. Длина трещины по внешнему диаметру ниппеля  $\sim 30$  мм, что составляет примерно  $1/3$  длины окружности трубы (рис.5.1 – 2). Поверхность излома светлая, без признаков окисления. На изломе со стороны внешнего диаметра имеются множественные рубцы (по стрелкам 2), свидетельствующие о многоочаговом характере зарождения трещины и показывающие направление разрушения (от внешней поверхности к внутренней). Дефектов металлургического характера в областях зарождения трещин не выявлено.

Рис.5.1 – 2 Макроизображение излома; стрелками отмечены: 1 – границы усталостной трещины, 2 – рубцы (храповый узор), 3 – область силового долома. <sup>X</sup> 4.

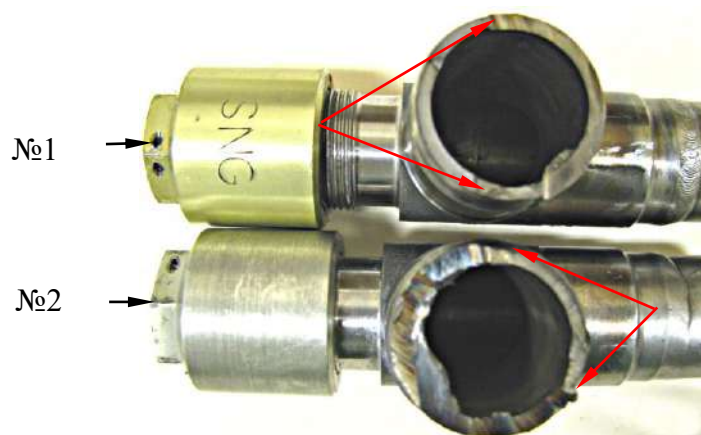
сварного шва по основному материалу ниппеля, а изломы имели схожее макростроение (длина трещин, хрупкий узор). Различие состоит в том, что у первого трубопровода (№1) трещина расположена со стороны технологической заглушки, а у двух других (№2 и №3) – со стороны напротив заглушки (рис.5.1 – 4).

Рис.5.1 – 4 Макроизображение изломов на тройниках трубопроводов № 1 и №2. Двойными стрелками отмечено местоположение усталостных трещин, стрелками отмечены заглушки.

Представляется, что зеркальное расположение трещины у трубопровода №1, по сравнению с расположением трещин у трубопроводов №2 и №3 связано с противоположным расположением областей максимального статического растяжения, образовавшихся при монтаже. Возможно, что при монтаже трубопроводов смещение оси ниппеля сферического у трубопровода №1 происходило вправо, а у трубопроводов №2 и №3 наоборот.

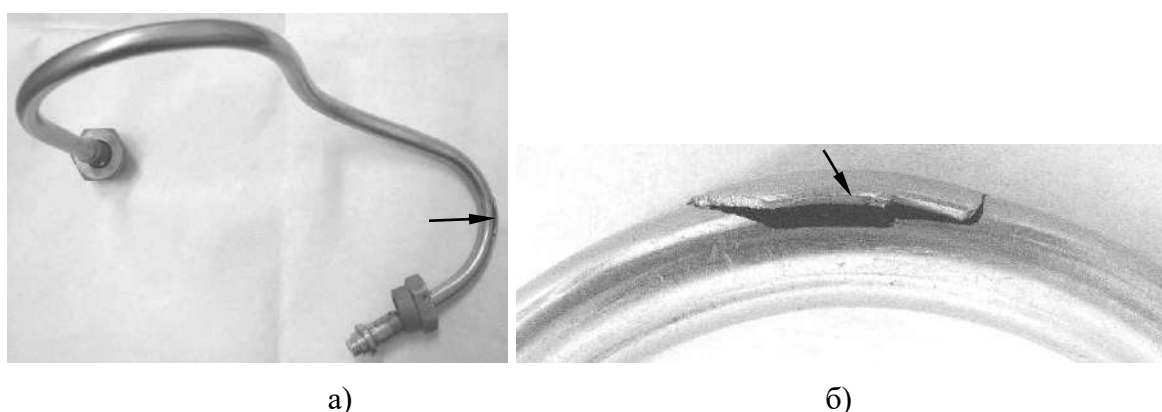
Рис.5.2 – 1 Внешний вид трубопровода с трещиной в области средней линии изгиба малого радиуса (а) и макроизображение области разрушения (б). Стрелками отмечено место разрушения.

Было зафиксировано четыре однотипных случая разрушения этого трубопровода: три разрушения произошли при О.И. двигателя и одно при

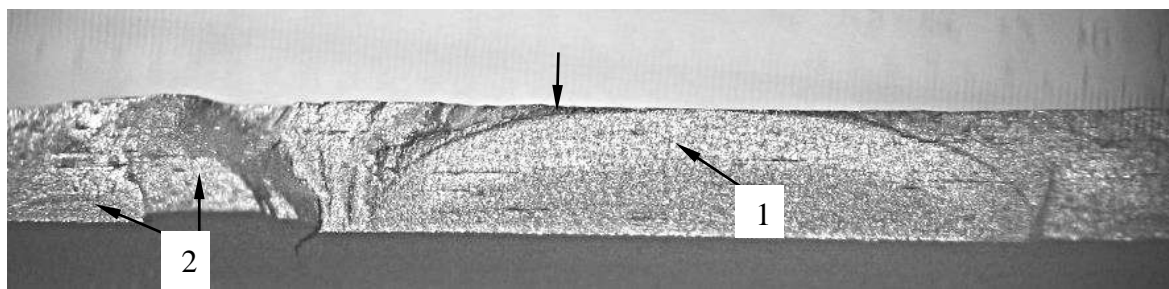
Макрофрактографические исследования поверхностей сквозных трещин в изгибах трубопроводов, образовавшихся при испытаниях, показали, что во всех случаях зарождение и последующий рост трещин происходили на внутренней поверхности трубы в области средней линии одного из изгибов. Трещины (сквозные и несквозные) имеют полуэллиптическую форму фронта распространения (рис.5.2–2), который характеризуется отношением малой **b** и большой **a** полуосями эллипса  $b/a$ . У трещин в трубопроводе это отношение изменяется от 0.33 до 0.4. Поверхность трещин ровная, светлая без признаков окисления.

Рис.5.2 – 2 Сквозная (1) и несквозные (2) полуэллиптические трещины на внутренней поверхности трубы в области средней линии изгиба. Стрелкой отмечена внешняя поверхность трубы. Увеличено.

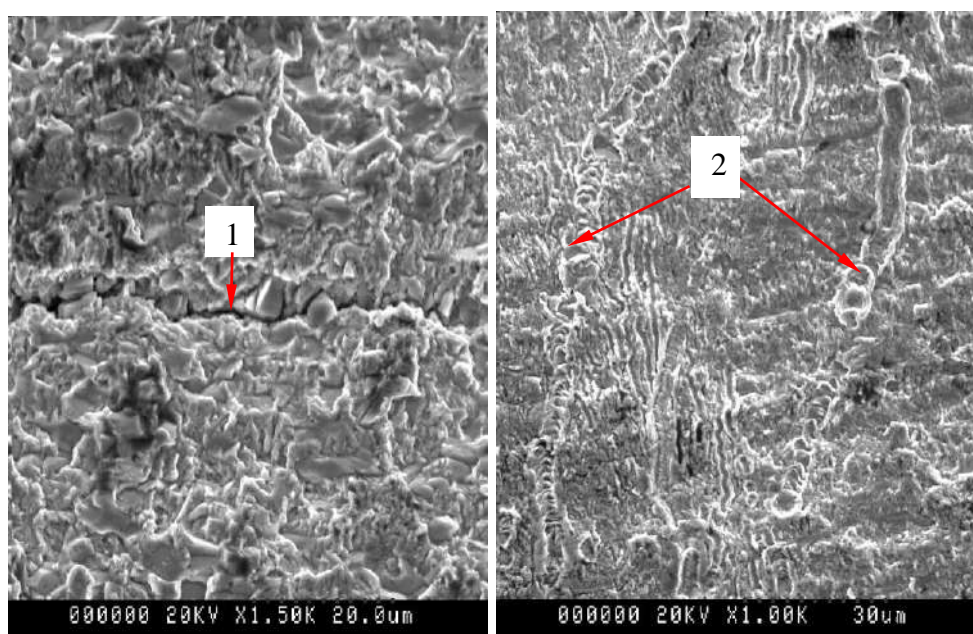
трещины, проходящие по цепочкам включений карбидов титана и треки, образовавшиеся в результате перемещения и вдавливания в поверхность излома частиц включений при интенсивном контактном взаимодействии берегов трещины (рис.5.3– 3). Выявленные фрактографические признаки свидетельствуют об усталостном характере разрушения, которое происходит под воздействием циклических окружных напряжений, возникающих под воздействием пульсаций внутреннего давления в трубопроводе.

Рис.5.2 – 3 Электронные фрактограммы поверхности усталостной трещины. Стрелками показаны: 1 – вторичная трещина, 3 - треки от движущихся частиц.
