АО «НПО Энергомаш» им. Академика В.П. Глушко

**МАТЕРИАЛОВЕДЧЕСКИЕ РЕШЕНИЯ ПРОБЛЕМ  
РАЗРУШЕНИЯ ДЕТАЛЕЙ И УЗЛОВ ЖРД БОЛЬШОЙ  
МОЩНОСТИ В ПРОИЗВОДСТВЕ И ЭКСПЛУАТАЦИИ**

Диссертация на соискание ученой степени  
доктора технических наук

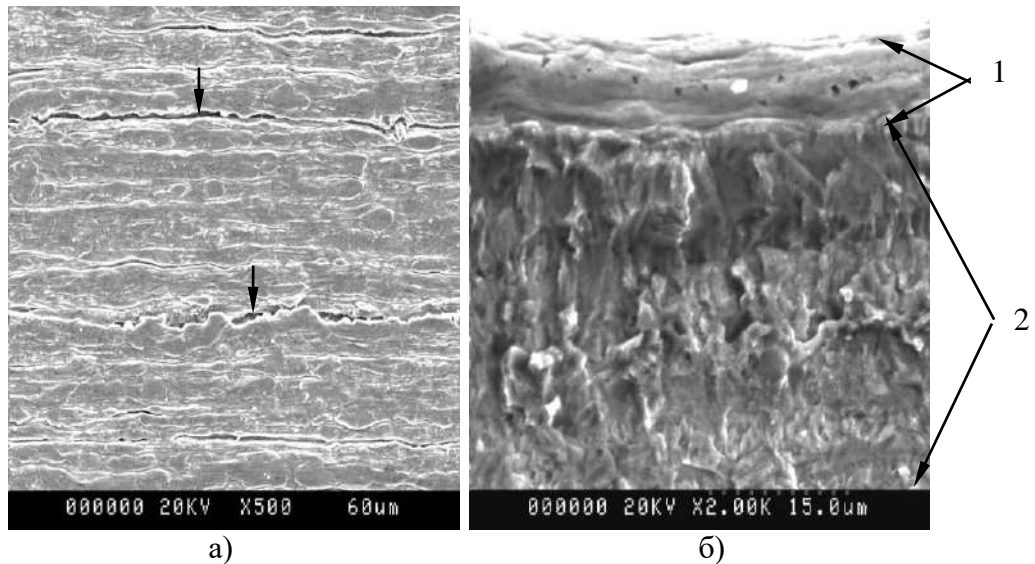
На внутренней поверхности трубы присутствуют технологические дефекты в виде осевых надрывов, имеющие глубину  $\sim 20 - 40$  мкм и образующиеся при ее изготовлении (рис.5.2 – 4а). Установлено, что зарождение и последующий рост усталостных трещин происходит от таких дефектов (рис.5.2 – 4б).

Рис.5.2 – 4 Технологические дефекты в виде надрывов на внутренней поверхности трубы (а) и электронная фрактограмма поверхности излома в области зарождения трещины (б). Стрелками показаны: 1 – поверхность надрыва, 2 – поверхность усталостной трещины.

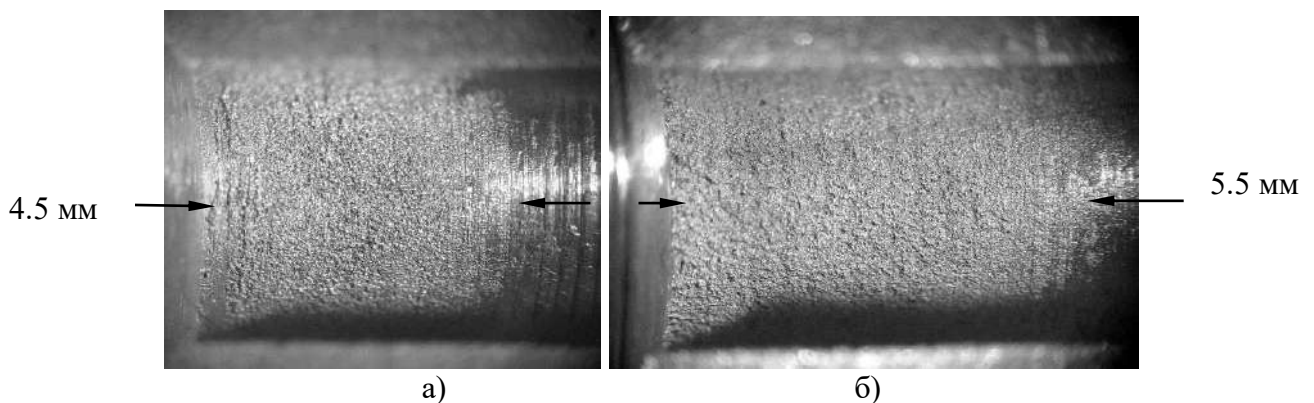
Сравнительный анализ степени кавитационного износа на внутренней поверхности входных штуцеров, проходивших испытания только на воде (наработка ~ 600 с) или только на керосине (наработка ~ 1900 с) показал, что размер области кавитационного износа и его степень у штуцера, проходившего испытания на воде существенно выше, чем у штуцера проходившего испытания на керосине (рис.5.2 – 5).

Рис.5.2 – 5 Макроизображение зон кавитационного износа на внутренней поверхности входных штуцеров трубопроводов БНАГ двигателя РД181, проходивших испытания на керосине (а) и на воде (б) (показаны двойными стрелками). Увеличено.

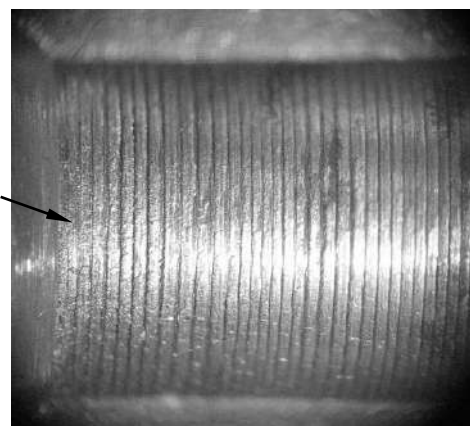
Следует отметить, что на поверхности выходного канала входного «квитирующего» жиклера трубопровода подачи горючего в разгрузочное устройство БНАГ двигателя РД180, прошедшего модельные испытания на воде (наработка 300 с) и на керосине на О.И. (наработка 345с), степень кавитационного

износа незначительна и его признаки выявляются лишь на локальных участках в области торца выходного канала (рис.5.2 – 6). У этого трубопровода усталостных разрушений, подобных разрушениям происходящих у трубопроводов БНАГ двигателя РД181, не происходило. Представляется, что причиной пульсаций внутреннего давления в трубопроводах подачи горючего в разгрузочное устройство БНАГ двигателя РД181, является интенсивная кавитация и, как следствие, наличие области схлопывания кавитационных пузырьков на входе трубопровода.

Рис.5.2 – 6 Макроизображение внутренней поверхности входного штуцера трубопровода БНАГ двигателя РД180, прошедшего испытания на воде и керосине

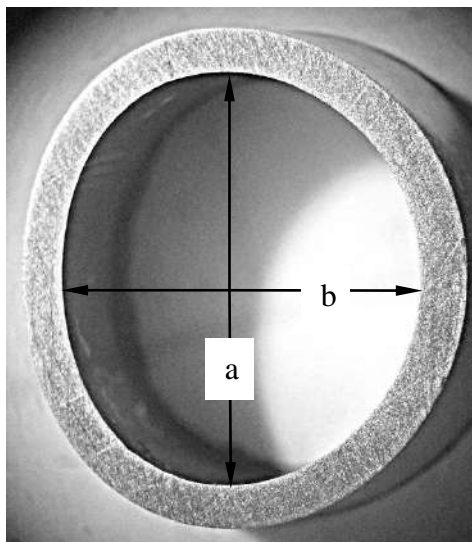
При формировании изгибов трубопровода по существующей технологии у трубы возникает овальность (рис.5.2 – 7), за меру которой может быть принята разность между большой и малой полуосями овала:  $O = (a-b)/2$ .

Максимальное значение овальности труба имеет в центральной части изгиба. Проведенные измерения показали, что у трубопроводов, имеющих усталостные трещины, овальность трубы в разрушенном изгибе всегда превышала значение  $O > 0.4$  мм. С другой стороны, максимальная овальность трубы в изгибах трубопроводов с большой наработкой при О.И (до 3600 с.) и не имевших трещин, не превышала значения  $O \leq 0.4$  мм.

Рис.5.2 – 7 Макроизображение поперечного сечения трубы в центральной области изгиба.

С целью предотвращения вышеописанных разрушений у данного трубопровода в технологический процесс монтажа необходимо ввести операции контроля овальности сечений трубы в изгибах трубопровода и требование недопустимости значений овальности  $O > 0.4$ . Последняя операция контроля овальности должна проводиться на трубопроводе, смонтированном на БНАГ. Выполнение этих требований гарантированно обеспечит ресурс трубопровода на уровне не менее 3600 секунд.

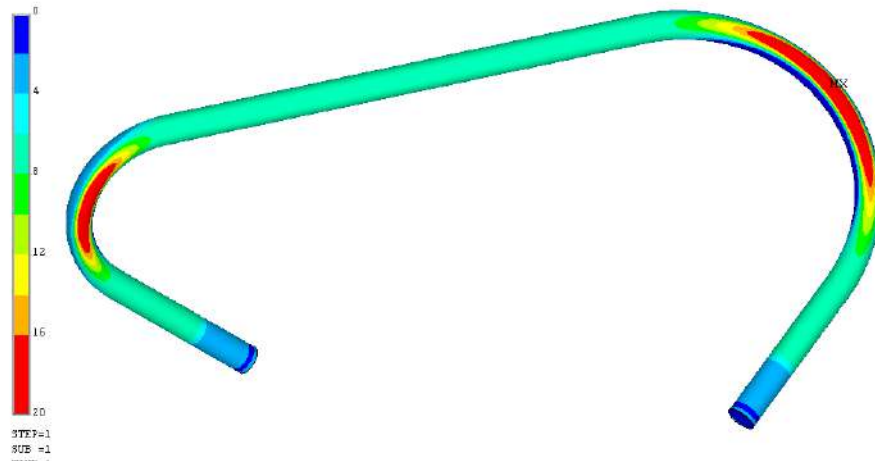
Проведенные расчеты показали, что у трубопровода с овальным сечением в изгибе под воздействием внутреннего давления максимальные растягивающие окружные напряжения возникают на внутренней поверхности трубы в области средней линии изгиба (рис.5.2 – 9)

Рис.5.2 – 9. Первые главные напряжения в трубе с овализацией, внутренняя поверхность:  
- максимальное напряжение  $27 \text{ кгс/мм}^2$  ( $264.9 \text{ МПа}$ ); направление напряжений в точках максимума – окружное, растягивающее

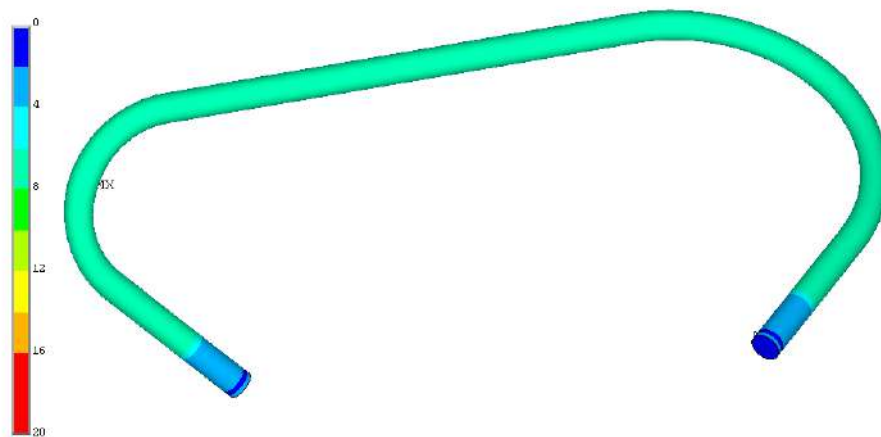
У трубопровода с круглым сечением трубы в изгибе окружные растягивающие напряжения в области средней линии примерно в четыре раза меньше, чем у трубопровода с овальным сечением (рис.5.2 – 10).

Рис.5.2 – 10. Первые главные напряжения в круглой трубе, внутренняя поверхность:  
- максимальное напряжение  $7.2 \text{ кгс/мм}^2$  ( $70.6 \text{ МПа}$ ); - направление напряжений в точках максимума – окружное, растягивающее

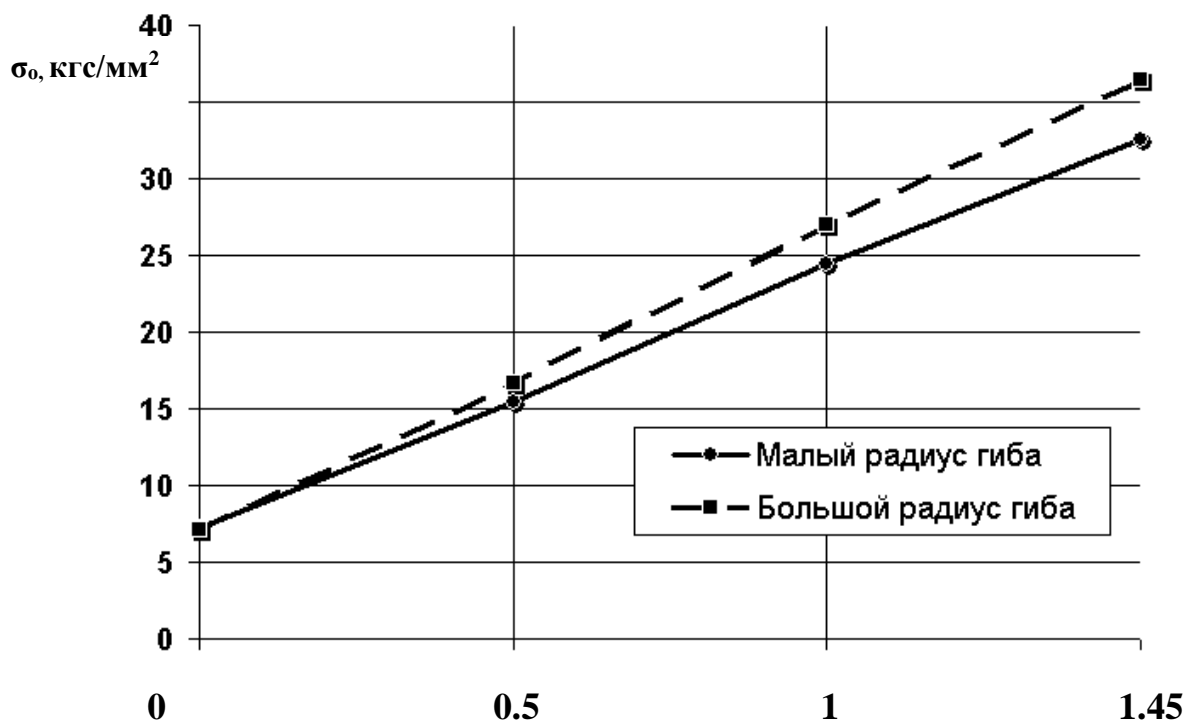
Расчетным путем показано, что уровень растягивающих окружных напряжений на внутренней поверхности трубы пропорционален овальности сечения [113]. На рис.12 приведены рассчитанные значения окружных растягивающих напряжений в зависимости от значения овальности трубы для двух радиусов изгибов трубопроводов при давлении  $1.5 \text{ кгс/мм}^2$  ( $14.7 \text{ МПа}$ ).

Рис.5.2 – 12. Зависимость максимальных растягивающих окружных напряжений ( $\text{кгс/мм}^2$ ) от значений параметра эллиптичности (овальности) сечения трубы - давление  $1,5 \text{ кгс/мм}^2$  ( $14.7 \text{ МПа}$ )

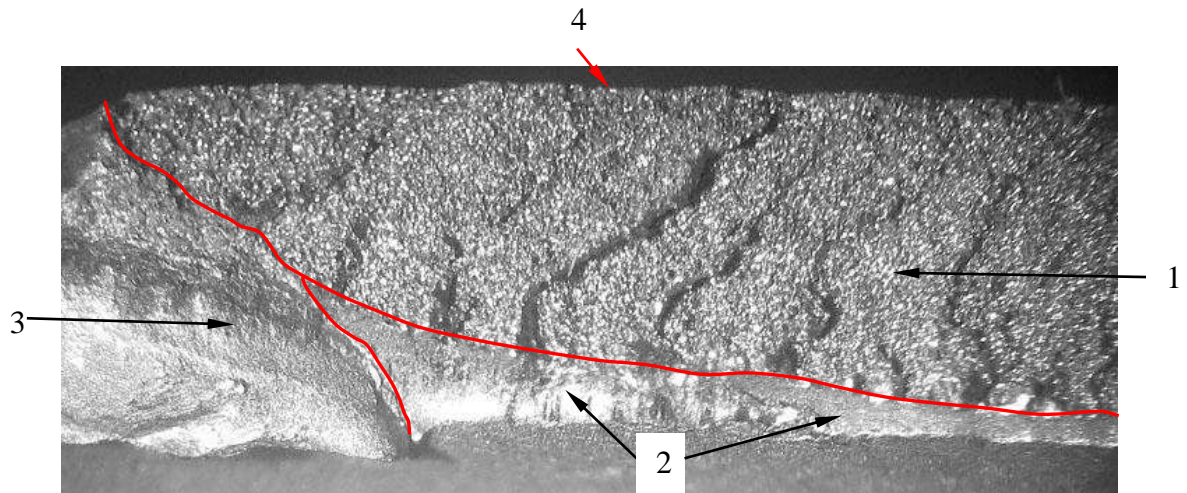
Визуально-оптическим осмотром установлено, что на боковой поверхности трубопровода присутствует сквозная трещина длиной ~ 55мм, расположенная на изгибе в его короткой части. Трещина была принудительно вскрыта.

По макростроению излом имеет три области (рис.5.3 – 1). Со стороны внешней поверхности трубопровода имеется область I с относительно развитой поверхностью, трещина в этой области росла перпендикулярно поверхности трубы (рис.5.3 – по стрелке 1). Со стороны внутренней поверхности трубопровода имеется узкая область II, имеющая ширину ~ 0.1 мм и расположенная под углом к поверхности трубы (рис.5.3 – 1 по стрелке 2). Излом в этой области по макростроению соответствуют «губам среза» на ударных образцах. Область III представляет собой участок силового долома, образовавшийся при принудительном вскрытии трещины (рис.5.3 – 1 по стрелке 3).

Рис.5.3 - 1. Макрофрактограмма излома стенки трубопровода. Стрелками отмечены:  
1 – излом в области I; 2 – область II - силовой долом, образовавшийся на УКТИ;  
3 – область III - принудительный силовой долом; 4 – внешняя поверхность трубопровода.  
Увеличено.

Для устранения случаев замедленного разрушения трубопроводов после операции изгиба трубы проводить технологическую термообработку путем отпуса Т2 с обработкой холодом, после которой напряжения, возникшие в результате деформации, должны релаксировать.

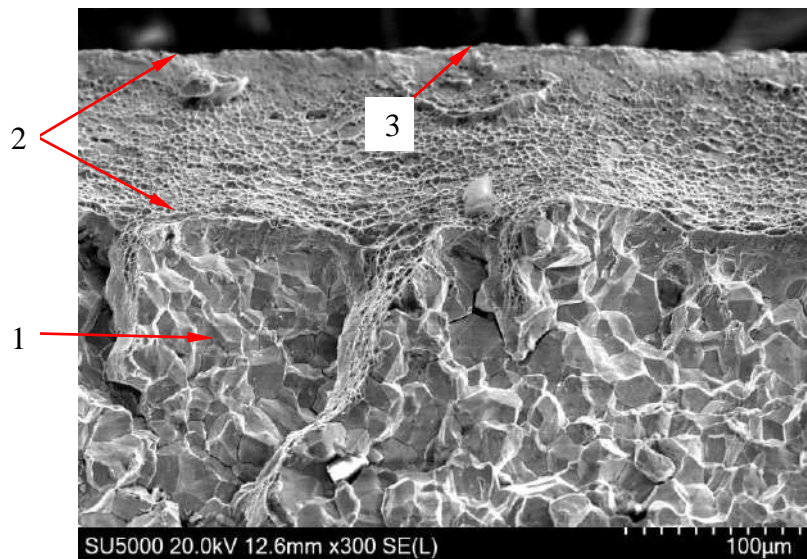
Микрофрактографическим исследованием установлено, что характер разрушения в областях I и II различный (рис.5.3 – 2). В области I разрушение хрупкое в основном межзеренное и произошло путем нормального отрыва. Рельеф поверхности разрушения образован совокупностью поверхностей границ первичных аустенитных зерен (рис.5.3 – 2 по стрелке 1).

В области II разрушение вязкое с ямочным рельефом поверхности и произошло путем силового среза (рис.5.3 – 2 по стрелкам 2).

Рис.5.3 - 2 Микрофрактограмма излома трубопровода на границе областей I и II. Стрелками отмечены: 1 – излом межзеренного разрушения в области I; 2 – силовой долом образовавшийся на УКТИ - область II, 3 – внутренняя поверхность трубопровода.

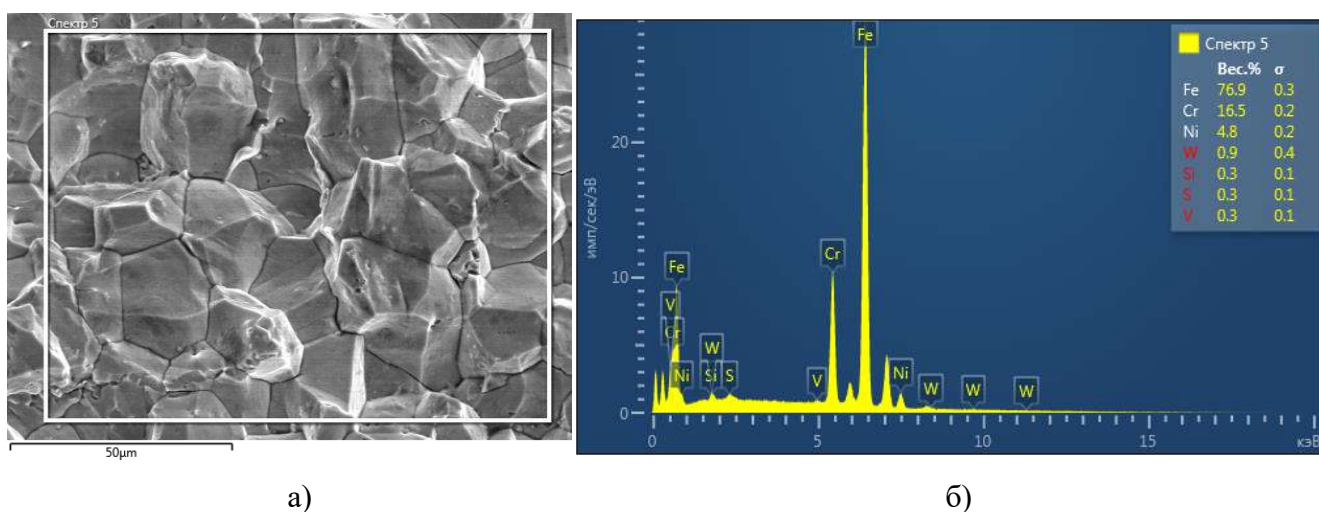
Микрорентгеноспектральным EDS анализом поверхности излома в области I, наличия продуктов коррозии не выявлено (рис.5.3 – 4).

Рис.5.3 – 4 Электронное изображение поверхности области I (а) и результаты её количественного EDS анализа (б)

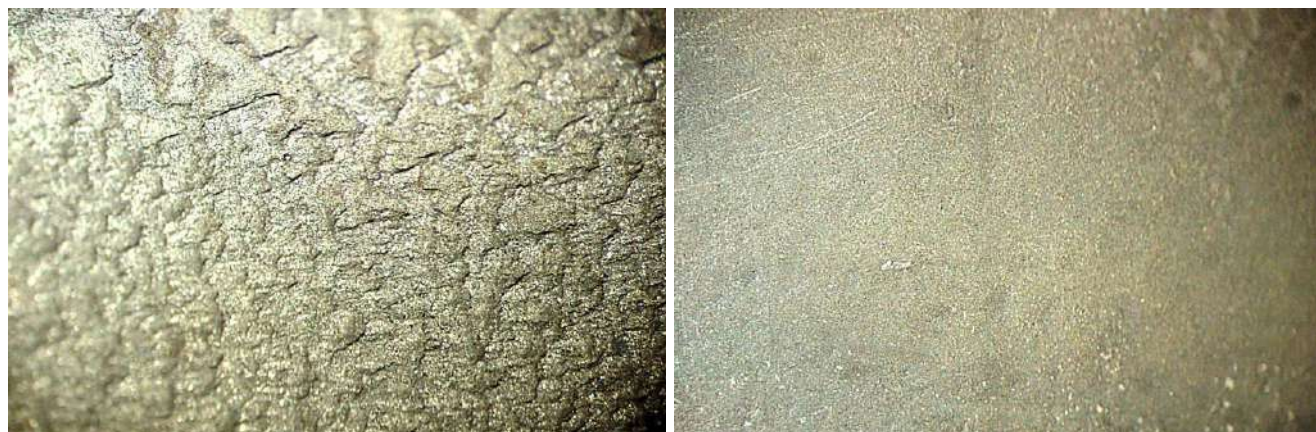
В областях эрозионного износа поверхности спинок лопаток РКТ и СА имеют схожий развитый макрорельеф (рис.6.1.1 – 2а), в то время на остальной части поверхности лопаток макрорельеф относительно гладкий (рис. 6.1.1 – 2б).

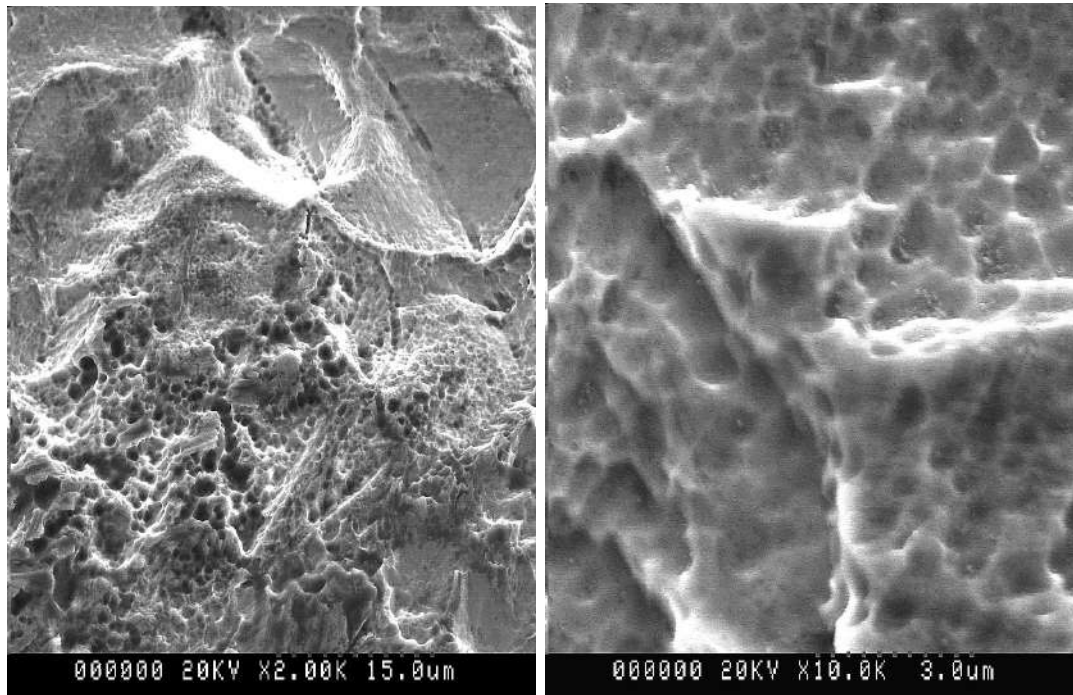
Микрофрактографическое исследование поверхностей износа показало, что на ней имеется множество микрократеров размером от 1 до 10 мкм, что является характерным признаком повреждения при капельном ударе у пластичных металлов (рис. 6.1.1–3а, б) [115].

Рис.6.1.1 – 3 Электронные микрофрактограммы поверхности лопатки РКТ в области гидроэрозионного износа. Микрократеры размером  $\sim 1 - 4$  мкм

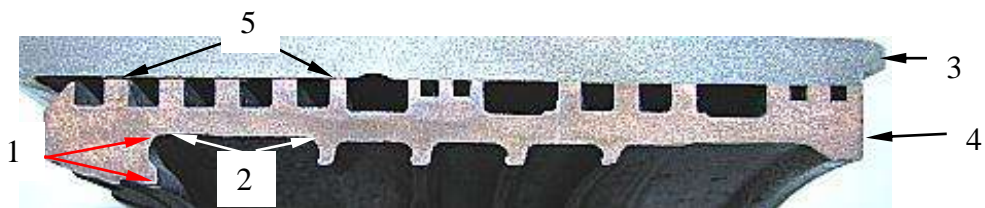
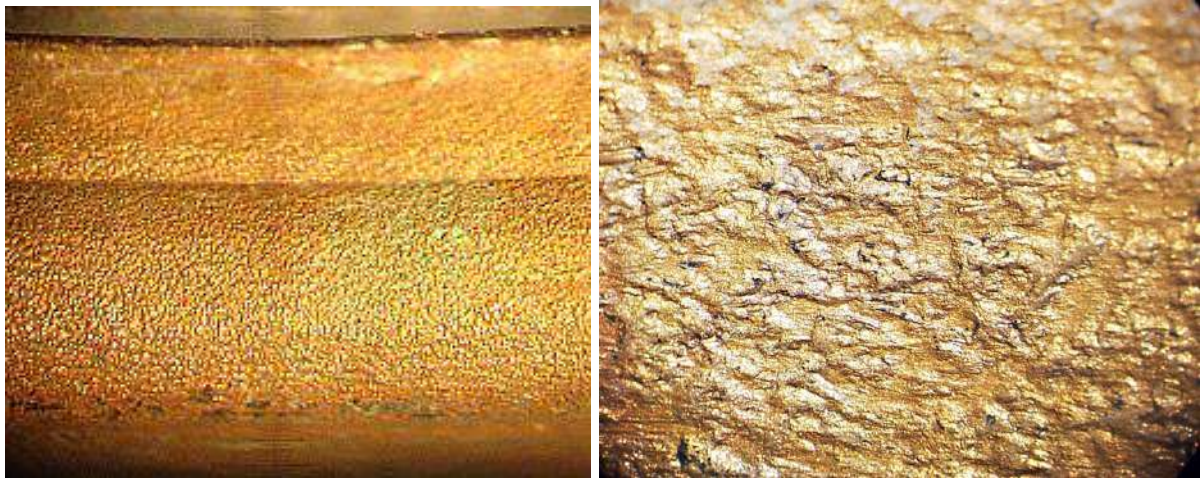
Эрозионный износ, схожий по макростроению поверхности с рельефом в зонах эрозии у лопаток СА и РКТ, был выявлен после ОИ двигателя и на внешней, обращенной к поверхности бандажа РКТ поверхности лабиринтного уплотнения (рис. 6.1.1 – 4).

Охлаждение лабиринта осуществляется протоком по межреберным каналам бронзовой стенки криогенного кислорода, имеющим докритическую температуру ( $-135^{\circ}\text{C}$ ) и давление  $\sim 36.3$  МПа ( $370$  кгс/см $^2$ ). На выходе из каналов температура кислорода ( $-100^{\circ}\text{C}$ ) является закритической. Область гидроэрозии расположена в зоне выхода потока «холодного» кислорода из зарубашечного пространства. Макростроение рельефа поверхности износа области внутреннего радиуса (рис.6.1.1–4 по стрелкам 1) существенно отличается от рельефа поверхности, обращенной к бандажу РКТ (рис.6.1.1 – 4 по стрелкам 2). На поверхности, обращенной к бандажу РКТ, рельеф развит значительно больше (рис.6.1.1 – 4в) и имеет сходство с макрорельефом в областях износа на лопатках СА и РКТ. В области внутреннего радиуса детали макрорельефа более мелкие (рис. 6.1.1 – 4 б).

Рис.6.1.1 – 4 Поперечное сечение лабиринтного уплотнения СА (а); макрорельеф поверхности бронзовой стенки в области эрозионного износа в областях 1 (б) и 2 (в). Стрелками показаны: 1, 2 – области эрозионного износа на внешней поверхности лабиринтного уплотнения, 4 – стенка СА, 4 – бронзовая стенка уплотнения, 5 – участок с разрушенными паяными швами,  $\times 12$ .

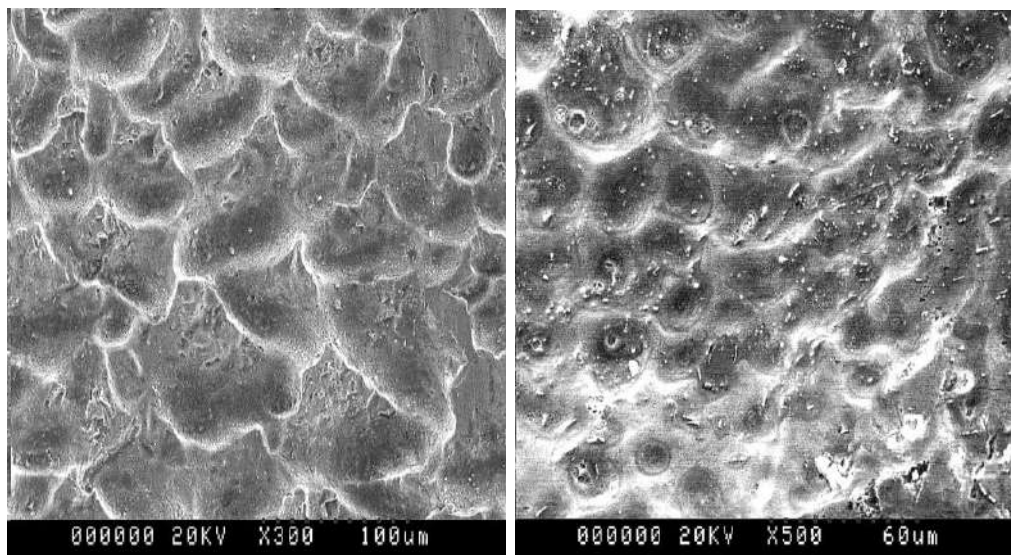
Микрофрактографическое исследование показало, что как в области внутреннего радиуса, так и на поверхности, обращенной к бандажу РКТ, рельеф представляет собой поверхность гидроэрозионного износа, на которой присутствует множество кратеров, имеющих размеры от 30 до 60 мкм (рис. 6.1.1 – 5) [115].

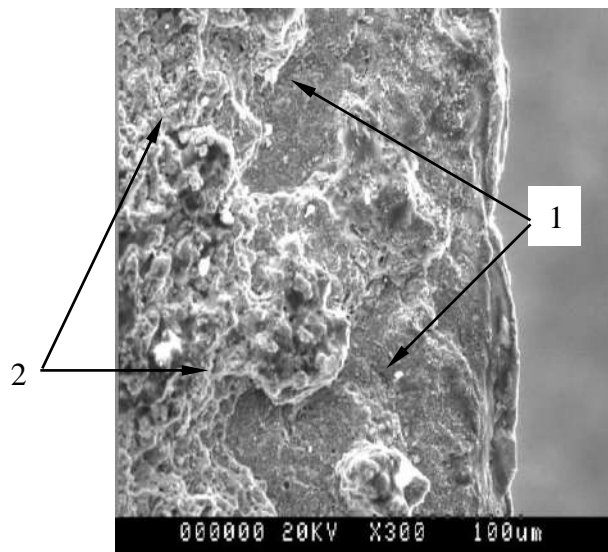
Фрактографическое исследование поверхности разрушения паяных швов под ребрами, находящимися в области выхода потока, показало, что в галтельных зонах швов имеются участки с гидроэрозионным разрушением, наличие которых приводит к значительному снижению прочности паяных соединений (рис.6.1.1 – 7 по стрелкам 1).

Рис.6.1.1 – 7 Электронная фрактограмма поверхности разрушения паяного шва на ребре бронзовой стенки в области, отмеченной на рис.6.1 – 4а стрелками 5. Стрелками показаны: 1 – область гидроэрозионного разрушения, 2 – область силового долома.

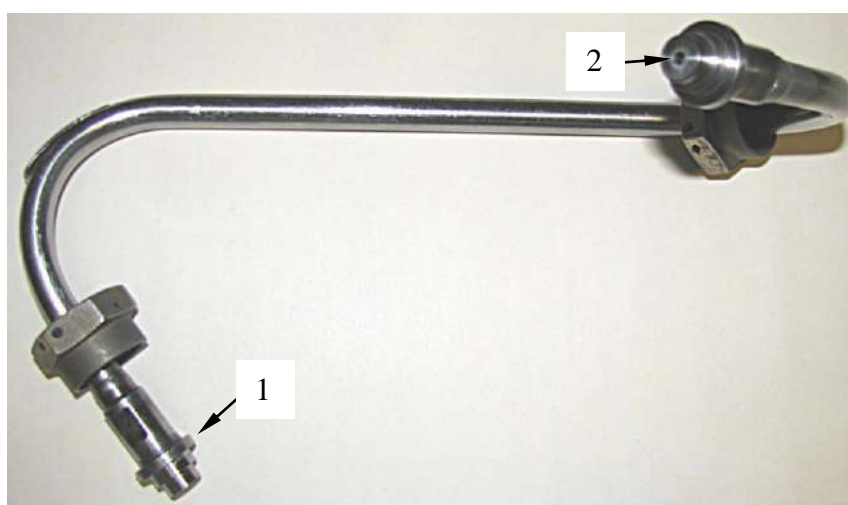
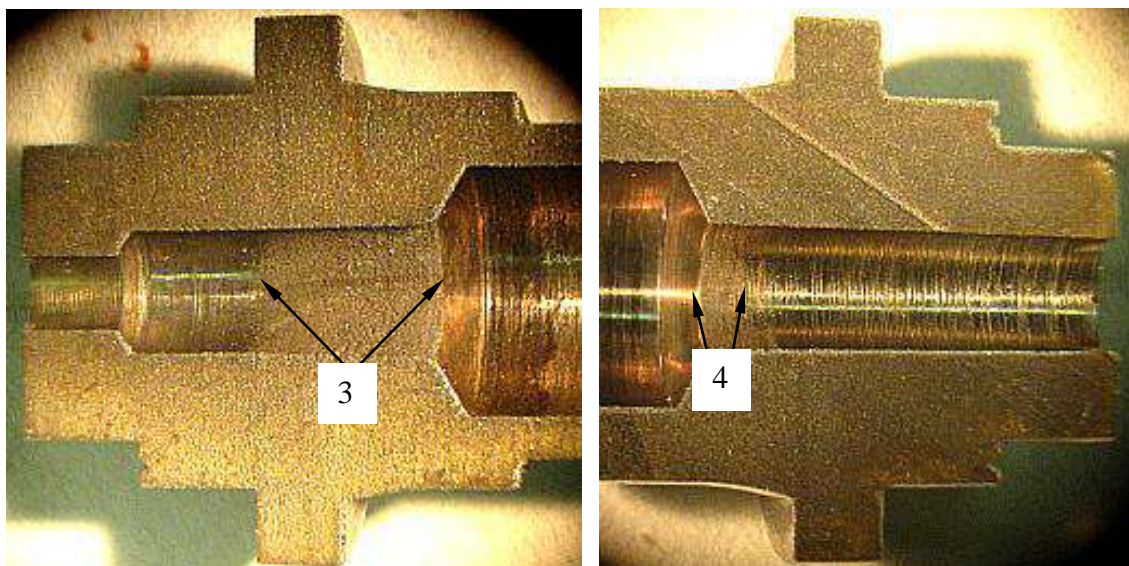
На рис.6.1.2 – 1а показан трубопровод бустерного насоса горючего, материалом которого является сталь 12Х21Н5Т-ВД. Размеры внутренних диаметров входного и выходного штуцеров, а также значения давлений ( $P_{\text{вх}} - 570 \text{ кгс/см}^2 (55.9 \text{ МПа})$ ,  $P_{\text{вых}} - 140 \text{ кгс/см}^2 (13.7 \text{ МПа})$ ) и скорости потока на входе и выходе трубопровода приводят к тому, что на внутренней поверхности штуцеров возникают зоны гидродинамической кавитационной эрозии. У входного штуцера трубопровода при расширении сечения от  $\varnothing 2.4$  до  $\varnothing 4$  в результате кавитации и схлопывания пузырьков на поверхности  $\varnothing 4$  образуется зона гидроэрозионного износа шириной  $\sim 6 \text{ мм}$  (рис.6.1.2 – 1б по стрелкам 3). При переходе потока горючего в канал  $\varnothing 4$  выходного штуцера образуются кавитационные пузырьки и в результате их схлопывания на поверхности этого канала, формируется зона кавитационного износа шириной  $\sim 2.5 \text{ мм}$  (рис.6.1.2 – 1в по стрелке 4).

Рис.6.1.2 – 1 Внешний вид трубопровода (а) и осевые сечения входного (б) и выходного (в) штуцеров. Стрелками показаны: 1 – штуцер входа, 2 – штуцер выхода, 3 – область кавитационного износа на поверхности  $\varnothing 4$  входного штуцера, 4 – область кавитационного износа на поверхности  $\varnothing 4$  выходного штуцера.

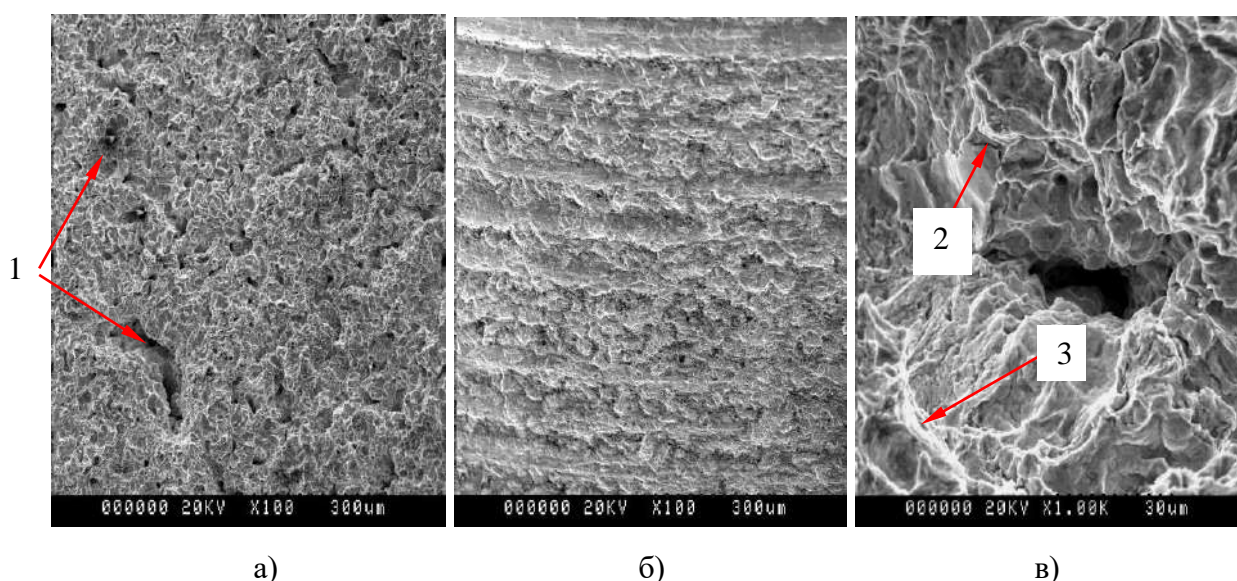
Степень износа на входном штуцере заметно превышает степень износа на выходном штуцере (рис.6.1.2 – 2 а, б). Поверхность износа имеет развитый рельеф, на ней присутствуют кавитационные канавки и множественные кратеры размером  $\sim 5 - 25$  мкм. В кавитационных канавках видны следы пластической деформации, микротрещины и признаки разрушения по границам зерен (рис.6.1.2 – 2в).

Рис.6.1.2 – 2 Электронные фрактограммы поверхности кавитационного износа на  $\varnothing 4$  входного (а) и выходного (б) штуцеров трубопровода. Стрелками показаны: 1 – кавитационные канавки, 2 – микротрещина, 3 – границы зерен

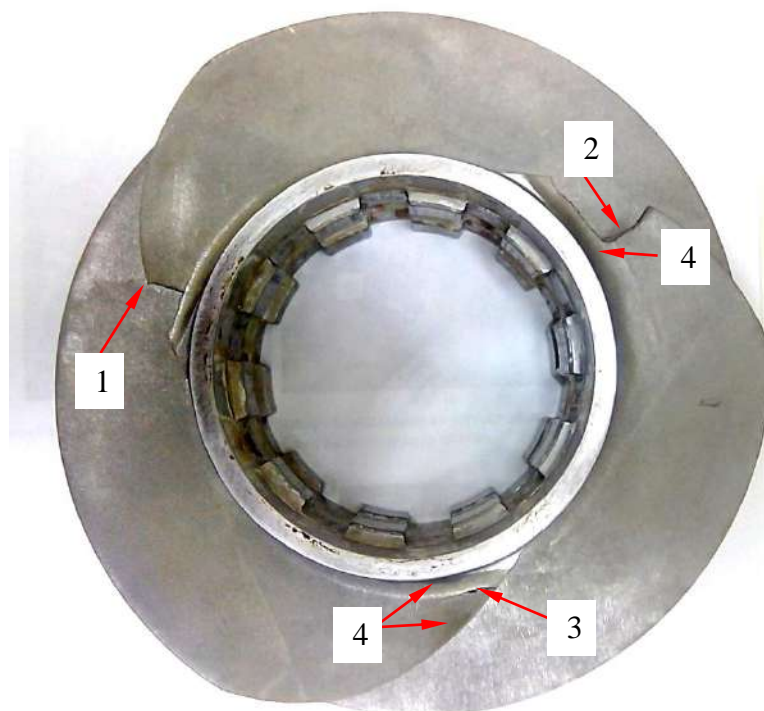
Области значительного гидродинамического кавитационного износа выявлены также и на внешних поверхностях лопаток у шнека насоса горючего, при этом совместно с кавитационным износом происходило и усталостное разрушение входных кромок лопаток, с образованием сквозных трещин под воздействием циклических нагрузок (рис. 6.1.2 – 3). Материал шнека – сталь Х16Н6.

Рис.6.1.2 – 3 Макроизображение левого шнека насоса горючего с внешней стороны входных кромок лопаток. Стрелками показаны: 1, 2 – сквозные усталостные разрушения лопаток с отделением фрагментов входных кромок, 3 – сквозная усталостная трещина, 4 – местоположение участков кавитационного износа.

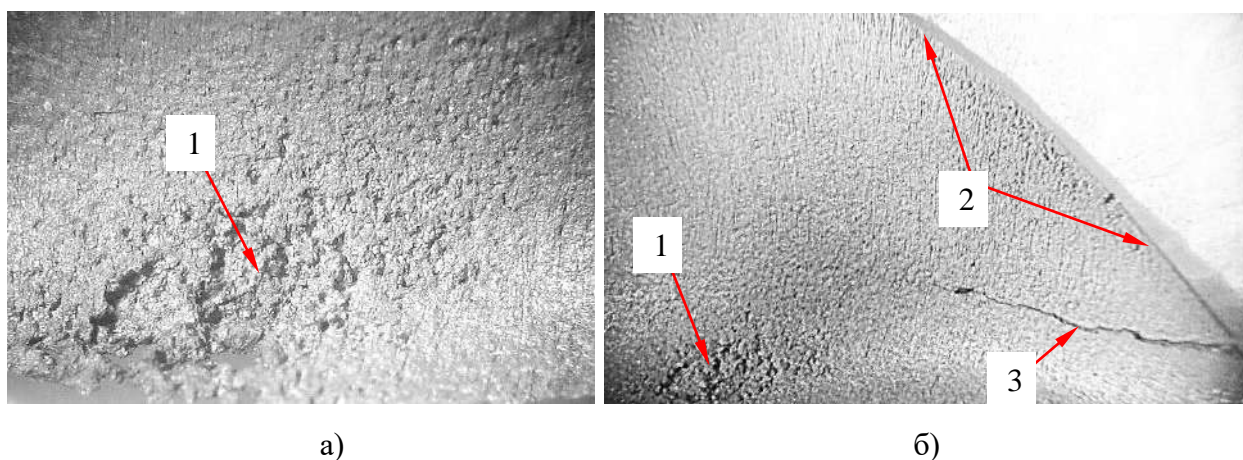
Рис. 6.1.2 – 4 Макроизображения участков кавитационного износа на внешней поверхности лопаток шнека. Стрелками отмечены: 1 - участки кавитационного износа на поверхности радиуса сопряжения ступицы с лопаткой, 2 – участок кавитационного износа на поверхности входной кромки лопатки, 3 – сквозная усталостная трещина. Увеличено.

Участки кавитационного износа расположены со стороны внешней поверхности лопаток шнека на поверхности радиуса сопряжения ступицы с лопаткой (рис.6.1.2 – 4 по стрелкам 1) и на участках внешней поверхности входной кромки лопатки (рис.6.1.2 – 4б по стрелкам 2).

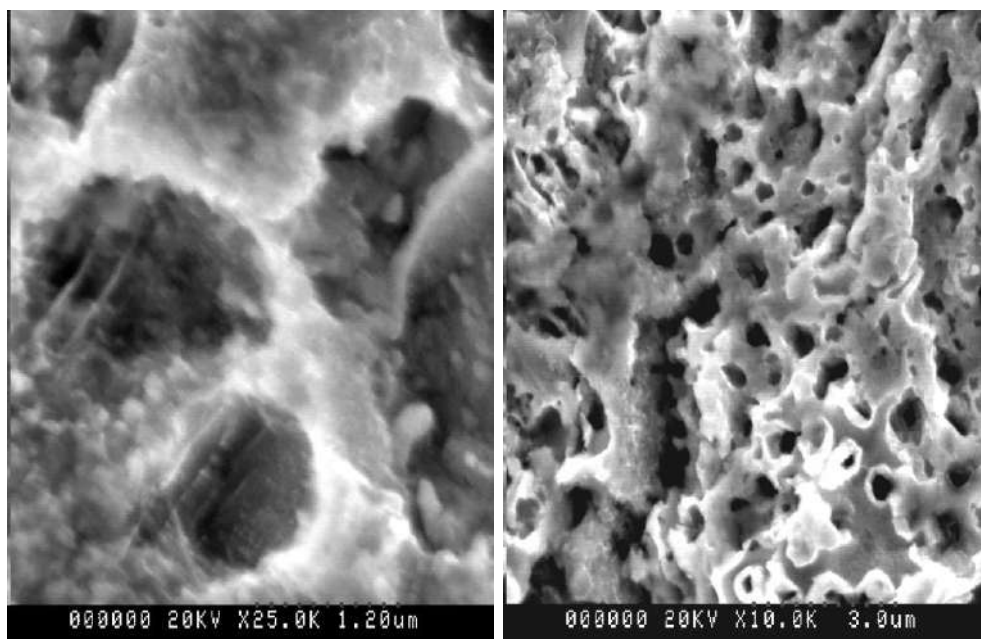
Микрофрактографическое исследование показало, что в результате кавитационного износа как на поверхности первичных кристаллов твердого раствора, так и на поверхности эвтектики происходит образование множественных микрократеров (рис.6.1.2 – 7).

Рис. 6.1.2 – 7 Микрократеры на поверхности кавитационного износа первичного кристалла твердого раствора (а) и эвтектики (б).

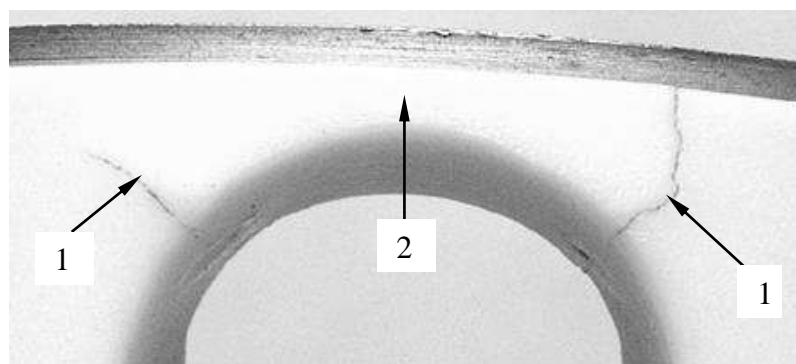
При дефектации пары радиально упорных подшипников насоса окислителя с фторопластовыми сепараторами после ОИ двигателя на форсированных режимах (105% от номинального режима) в отверстиях сепаратора подшипника, расположенного со стороны выхода потока жидкого кислорода, охлаждающего подшипники, были выявлены трещины (рис. 6.1.2 – 8).

Рис.6.1.2 – 8 Макроизображения участка сепаратора подшипника с трещинами в отверстиях. Стрелками отмечены: 1 – трещины в отверстиях сепаратора, 2 – направление потока. Увеличено

Тот факт, что трещины образовались в отверстиях сепаратора со стороны выхода, можно объяснить тем, что шарики прижимались к поверхности отверстий со стороны выхода высоким входным давлением охлаждающего кислорода. Входное давление отжимает в сторону выхода потока как сепаратор, так и шарики. В таких условиях, под воздействием ударных и циклических нагрузок в отверстиях сепаратора со стороны выхода потока происходило образование трещин.

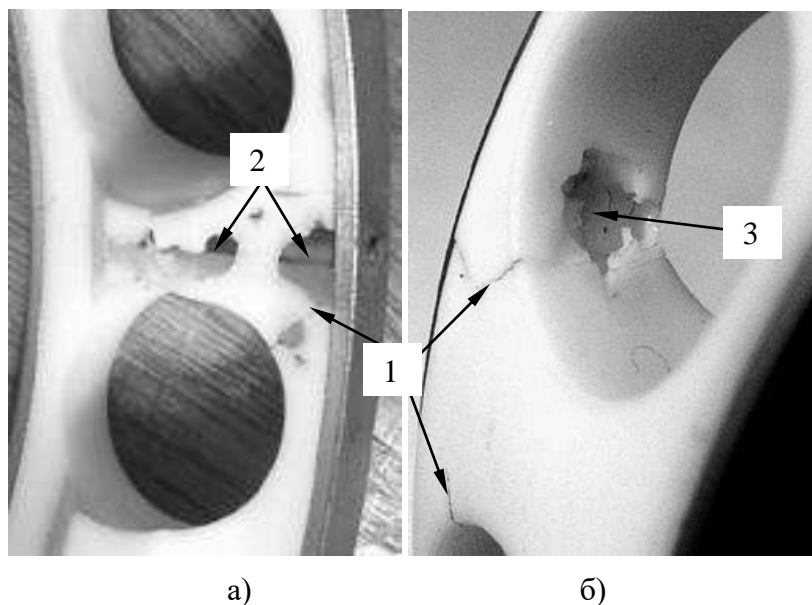
Затем, при раскрытии трещин, расположенных в отдельных отверстиях сепаратора в результате возникновения гидродинамической кавитации под воздействием ударных импульсов, возникающих при разрыве пузырьков, происходило растрескивание материала с образованием кратеров и относительно крупных каверн (рис.6.1.2 – 9).

Рис.6.1.2 – 9 Макроизображения каверн в перемычке между отверстиями (а) и на поверхности отверстия сепаратора (б). Стрелками отмечены: 1 – трещины в отверстиях, 2 – каверны в перемычке между отверстиями, 3 – каверна на поверхности отверстия. Увеличено

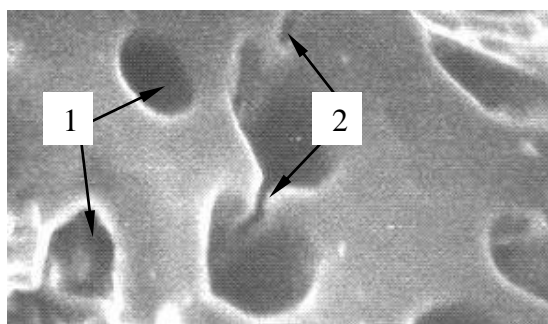
Микроанализом на поверхностях каверн выявлены многочисленные микрократеры и вторичные трещины, являющиеся фрактографическим признаком кавитационного разрушения (рис. 6.1.2–10).

Рис.6.1.2 – 10 Электронное изображение микрократеров на поверхности каверны. Стрелками отмечены: 1 – микрократеры, 2 – вторичные трещины.  $\times 1600$

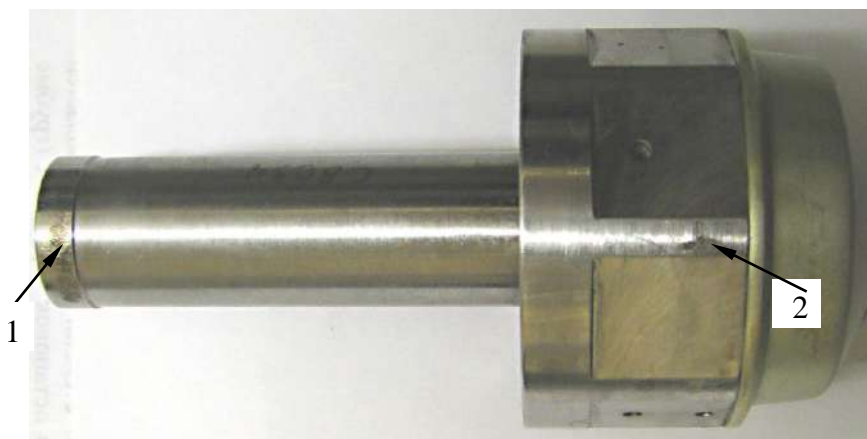
Макроанализ рабочих поверхностей клапана показал, что на Ø 18.5Ш и на Ø46Д имеются дефекты в виде пятен износа, местоположение которых показано на рис.6.2.1–1. Наличие пятен износа являются основным диагностическим макропризнаком фреттинга [118].

Рис.6.2.1–1 Внешний вид клапана, стрелками отмечено местоположение пятен износа на поверхностях, на Ø 18.5Ш (1) и на Ø46Д (2).

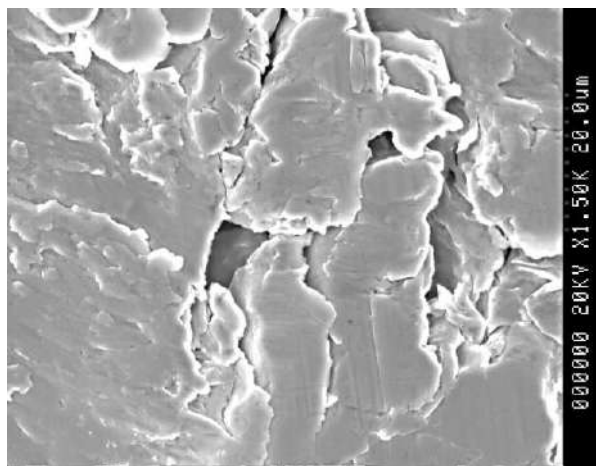
Микрофрактографическое исследование поверхности дефектов показало, что на границе области пятна износа с неповрежденной поверхностью наблюдается множественное усталостное растрескивание (контактная усталость), образование и последующее выкрашивание фрагментированных частиц материала (рис. 6.2.1– 3).

Рис.6.2. – 3 Электронная фрактограмма поверхности дефекта на Ø46Д; множественное растрескивание на фреттинг-поверхности и деформированные частицы перенесенного материала.

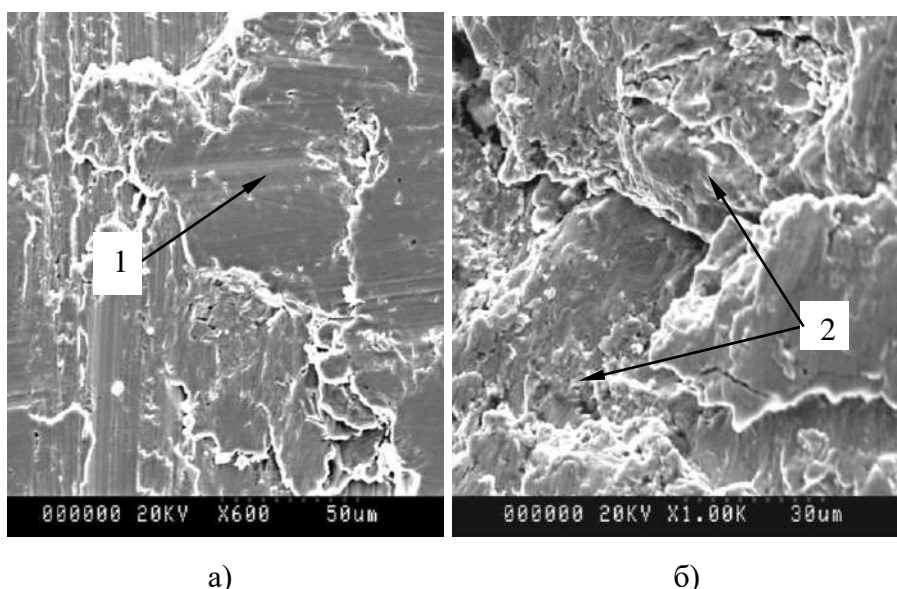
На поверхности пятен износа имеются относительно крупные выступы материала, перенесенного в результате схватывания с поверхности контртела (рис. 6.2.1–4а), а поверхность под выкрошившимися частицами представляет собой усталостный излом в основном материале (рис. 6.2.1– 4б).

Рис.6.2.1– 4 Электронные фрактограммы поверхности дефекта на Ø46Д. Стрелками отмечены:  
1 – выступ на поверхности дефекта, связанный с переносом металла с поверхности контртела,  
2 – усталостные изломы в области выкрашивания металла.

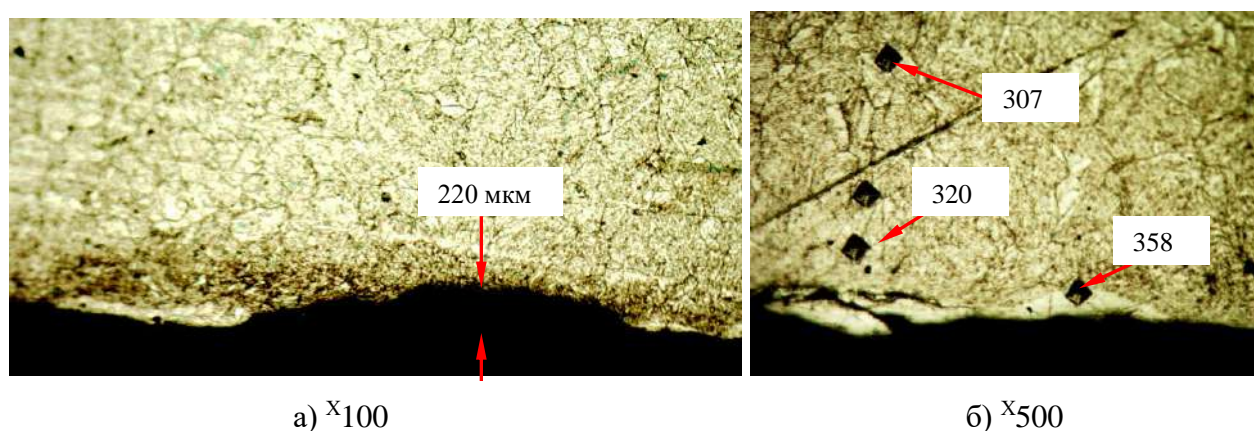
Металлографическое исследование шлифов поперечных сечений пятен износа показало, что максимальная глубина дефектов составляет  $\sim 220$  мкм (рис.6.2.1– 5а). На поверхности присутствуют полуотделившиеся металлические чешуйки, а трещины характеризуют границы между разрушившимся материалом и деформированной основой (рис. 6.2.1 – 5б).

Измерение микротвердости показало, что приповерхностный слой материала оказывается более твердым ( $H_v \sim 320$  ед.), чем материал внутренних слоев ( $H_v \sim 307$  ед.). Самую высокую микротвердость имеют светлые (не травящиеся) слои на поверхности дефекта ( $H_v \sim 358$  ед.) (рис. 6.2.1 – 5б по стрелкам).

Рис.6.2.1 – 5 Поперечное сечение образца в области пятна износа, иллюстрирующее глубину повреждения при фреттинге (а) и изменение микротвердости от фреттинг-поверхности (б).

Повышенная микротвердость поверхности свидетельствует о пластическом деформировании материала в приповерхностном слое и его деформационном упрочнении.

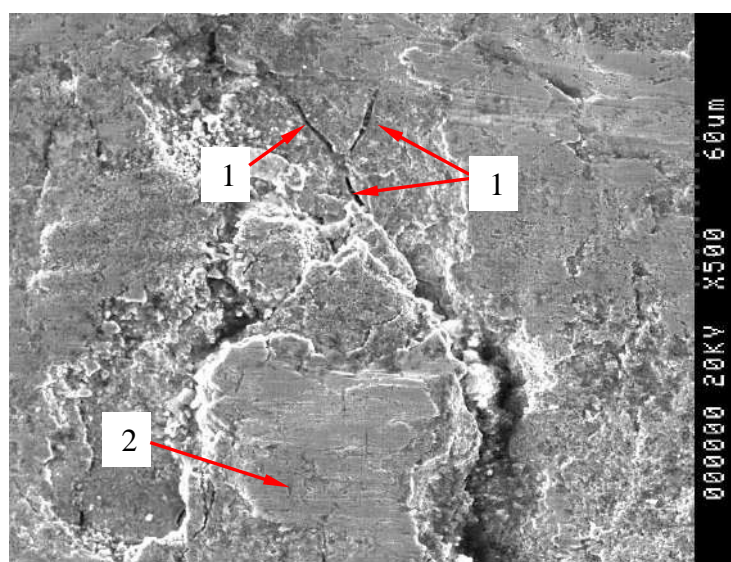
В областях пятен износа на границе с неповрежденной поверхностью наблюдаются множественное усталостное растрескивание хромового покрытия (рис.6.2.1–7 по стрелкам1), на котором имеются выступы перенесенного с контртела материала (рис.6.2.1–7 по стрелке 2).

Рис.6.2.1 – 7 Множественное растрескивание (1) и выступ перенесенного с контртела материала (2) и на фреттинг поверхности  $\varnothing 72H7/f8$ .  $\times 500$

По результатам микрорентгеноспектрального анализа (МРСА) состав поверхности деформированных выступов соответствует стали ВНС-25, это

говорит о том, что в результате схватывания материал с поверхности корпуса (ВНС-25) переносился на более твердое хромовое покрытие на поверхности поршня. Поверхность в пятнах износа на поршне представляет собой поверхность усталостного разрушения хромового покрытия.

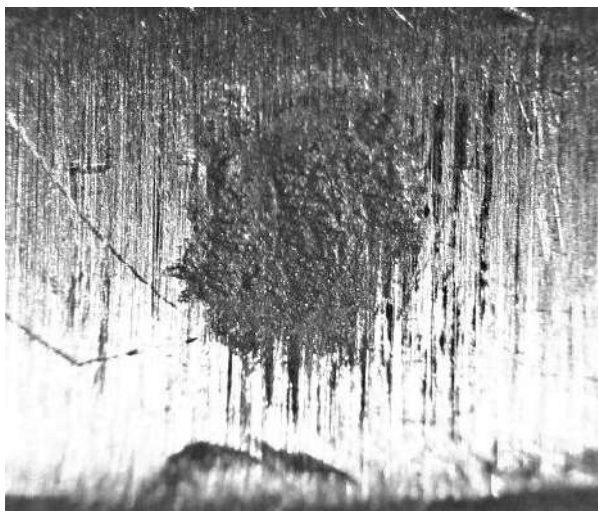
Рис.6.2.1 – 8 Пятно износа на рабочей поверхности Ø46Д клапана горючего после стендовых виброиспытаний на воздухе.

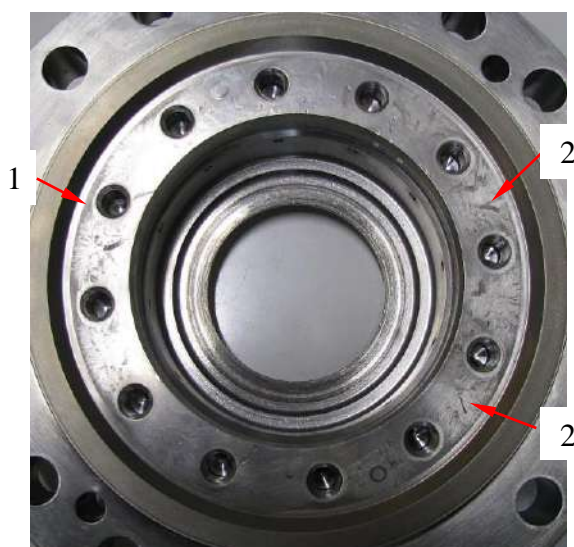
Рис.6.2.1–9 Макроизображение дефектов на поверхности титановой крышки насоса горючего. Стрелками отмечены: 1 – участки кавитационного износа, 2 – адгезионного износа.

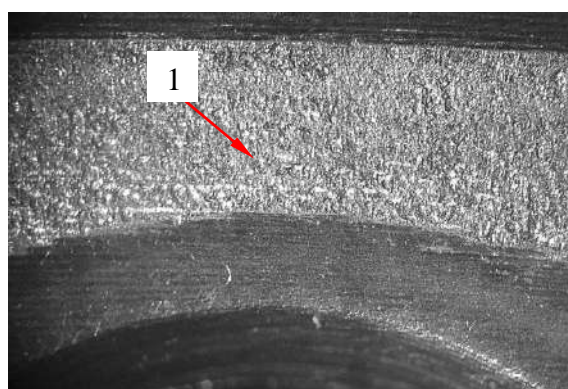
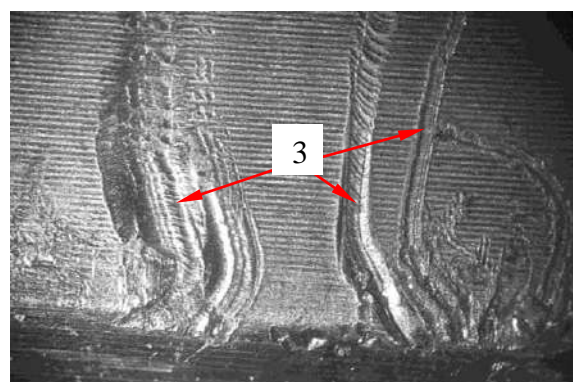
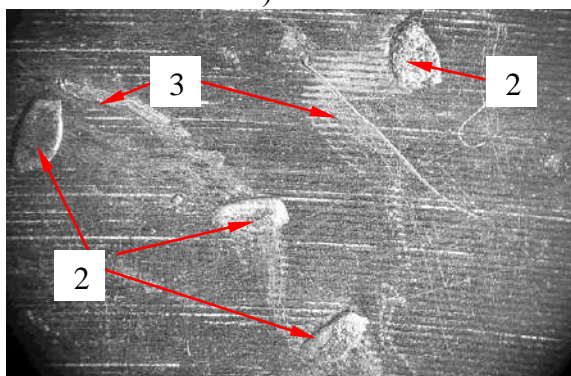
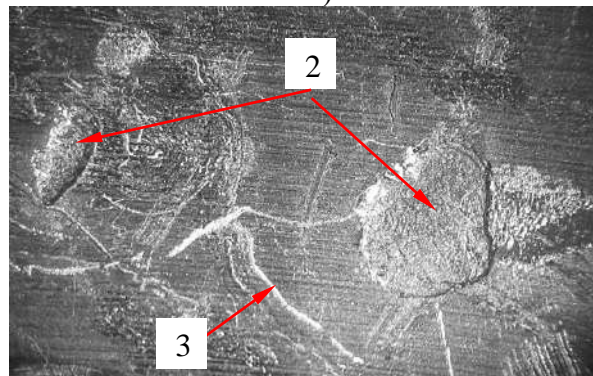
На краю поверхности внешнего диаметра титановой крышки присутствуют участки с кавитационным износом (рис.6.2.1–10а). На остальных участках поверхности этой крышки присутствуют треки, образовавшиеся при вибрационном перемещении выступов материала, образовавшихся при схватывании с поверхностью контртела (рис.6.2.1–10б).

На поверхности стальной крышки в основном присутствуют многочисленные выступы материала, образовавшиеся в результате схватывания и треки, образовавшиеся при вибрационном перемещении выступов материала, образовавшихся при схватывании с поверхностью контртела (рис. 6.2.1–10 в, г).

Рис.6.2.1–10 Макроизображения дефектов на поверхностях титановой (а, б) и стальной (в, г) крышках. Стрелками отмечены: 1 – кавитационный износ, 2 – выступы материала, перенесенного с поверхности контртела в результате схватывания, 3 – треки, образовавшиеся в результате виброперемещения выступов.

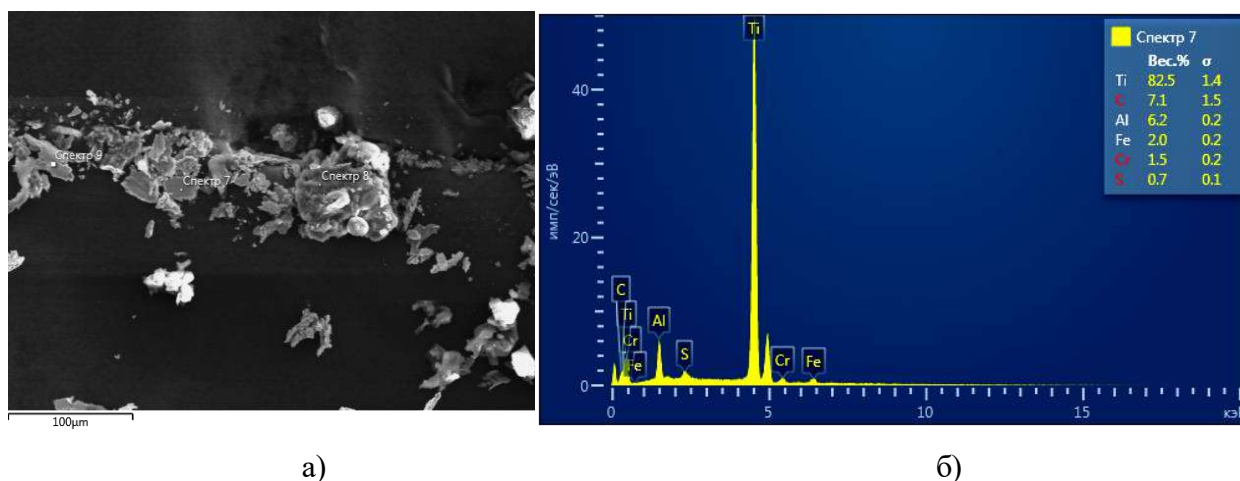
С поверхности выступа путем соскоба были сняты частицы. По данным микрорентгеноспектрального EDS анализа основным материалом частиц соскоба, снятых с поверхности выступа на стальной крышке, является сплав ВТЗ-1 (рис. 6.2.1–12).

Рис. 6.2.1–12 Электронное изображение частиц соскоба, снятых с поверхности выступа на поверхности стальной крышке (а) и результаты их количественного МРСА (б).

Таким образом, при фреттинге в условиях вибраций высокого уровня у пары сплав ВТЗ-1 – сталь ВНС-25 основной вклад в износ поверхности контр тел

вносит схватывание, в результате которого происходит перенос материала титановой крышки на поверхность стальной крышки с образованием дефектов типа выступов. Основной причиной высокой степени износа при фреттинге в данном случае является высокая склонность к схватыванию у пары титан – сталь.

Представляется, что одним из рациональных решений проблемы схватывания контртел в условиях вибрации высокого уровня, является нанесение на поверхность одной из контактирующих деталей серебряного покрытия. В пользу этого свидетельствуют результаты О.И двигателей, у одного из которых в стыке газогенератора (среда – жидкий кислород) использовалось уплотнение с «никель фторопластовым» покрытием, а у другого - уплотнение с серебряным покрытием. Проведенные после О.И. двигателей исследования показали, что основными процессами, определявшими степень износа рабочей поверхности уплотнения с серебряным покрытием, явились контактный усталостный износ, окисление поверхности и образование скоплений частиц материала покрытия, признаков схватывания выявлено не было. Напротив, у уплотнения с никель фторопластовым покрытием в результате интенсивного схватывания и переноса материала на рабочих поверхностях имелись локальные участки, где покрытие отсутствовало полностью, что привело к негерметичности стыка.
