АО «НПО Энергомаш» им. Академика В.П. Глушко

**МАТЕРИАЛОВЕДЧЕСКИЕ РЕШЕНИЯ ПРОБЛЕМ  
РАЗРУШЕНИЯ ДЕТАЛЕЙ И УЗЛОВ ЖРД БОЛЬШОЙ  
МОЩНОСТИ В ПРОИЗВОДСТВЕ И ЭКСПЛУАТАЦИИ**

Диссертация на соискание ученой степени  
доктора технических наук

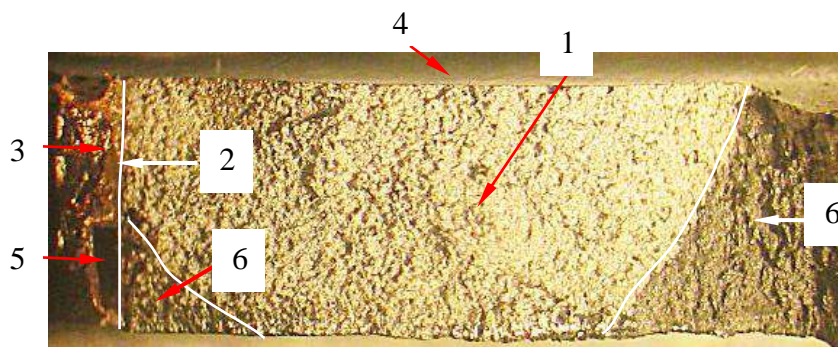
Трещина №3 была принудительно вскрыта. При её вскрытии произошло силовое разрушение припоя, заполняющего зазор между берегами трещины, а также силовые разрушения медной стенки и корпуса (рис.7.1.1-3).

Макрофрактографическое исследование излома показало, что зарождение трещины происходило на границе торец ребра медной стенки - поверхность стенки корпуса (рис.7.1.1-3 по стрелке 2).

Рис.7.1.1- 3 Макроизображения излома трещины №3. Стрелками отмечены: 1 – поверхность излома, 2 – местоположение очага зарождения трещины, 3 – силовой долом ребра медной стенки, 4 – внешняя поверхность крышки, 5 – канал в медной стенке, 6 – участки силового долома материала корпуса. Увеличено.

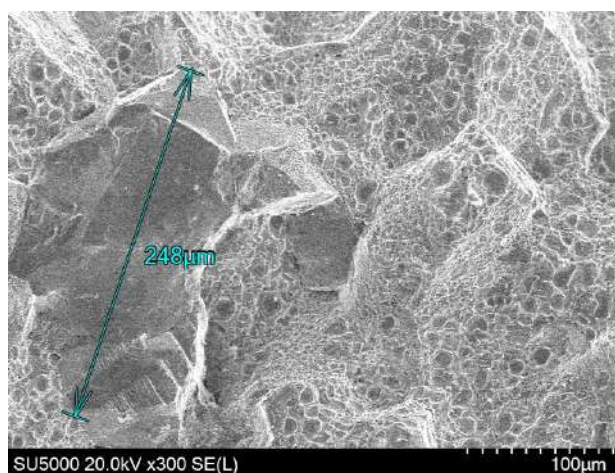
Фрактографическое исследование поверхности вскрытой трещины показало, что разрушение произошло по межзеренному механизму.

Рис. 7.1.1- 4 Электронная микрофрактограмма поверхности излома вскрытой трещины.

Разрушение припоя, заполнявшего раскрытие трещин, произошло вязко, в результате чего практически вся поверхность межзеренного излома оказалась облужена расплавом медносеребряного припоя с ямочным рельефом поверхности

разрушения (рис.7.1.1-4). На локальных участках излома, где раскрытие трещины было не полностью заполнено расплавом припоя, присутствуют облуженные зерна с поверхностью свободной кристаллизации, отмеченные двойными стрелками.

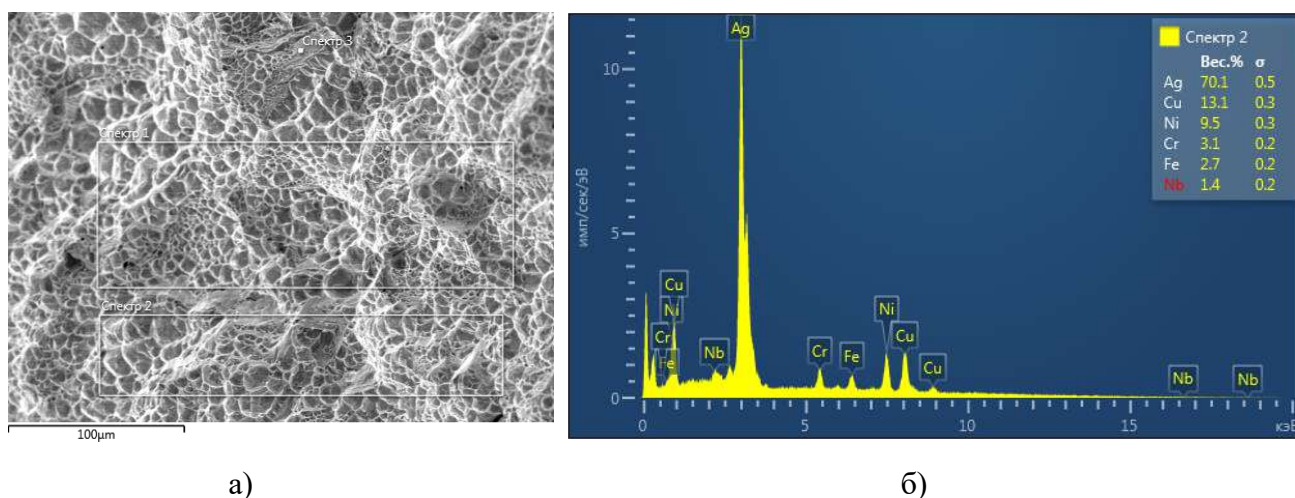
По данным микрорентгеноспектрального EDS анализа (MPCA) в составе полуды на поверхности излома присутствует ~ 70% вес. серебра (рис. 7.1.1-5). Такая концентрация серебра в полуде близка к составу медносеребряной эвтектики.

Рис.7.1.1-5 Электронное изображение полуды на изломе трещины №3 (а) и результаты её количественного MPCA (б).

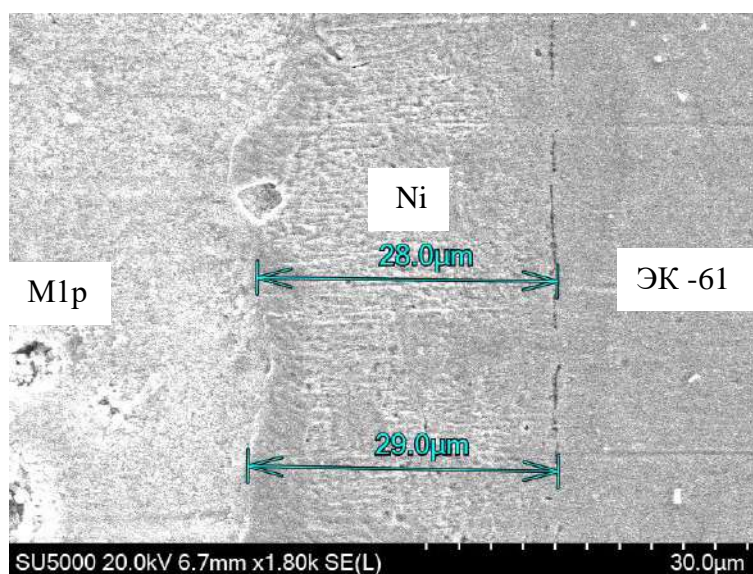
Прямыми измерениями на поперечном шлифе паяного соединения была определена толщина никелевого покрытия на поверхности стенки ЭК-61, которая составила ~ 28-29 мкм (рис.7.1.1-7).

Рис. 7.1.1-7 Поперечное сечение никелевого покрытия на участке трещины №1

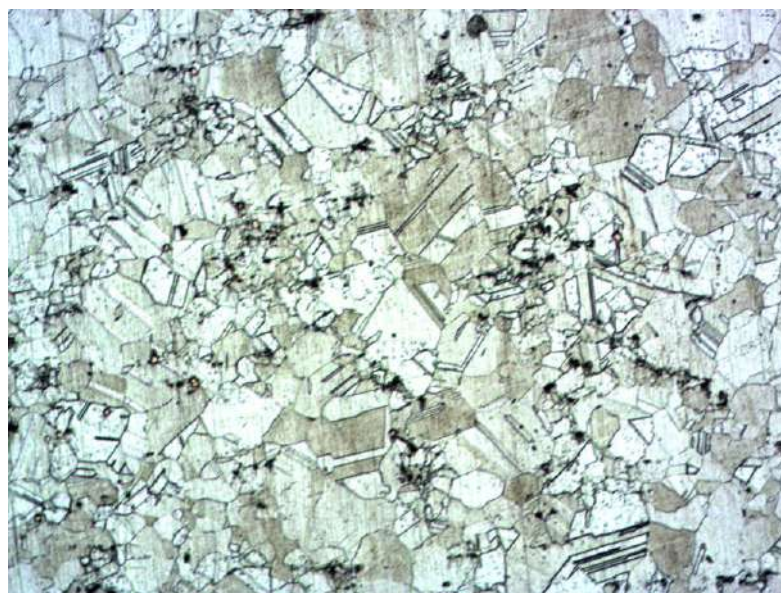
Металлографическим исследованием установлено, что средний размер зерна у материала стенки ЭК-61 находится на уровне ~ 5 – 6 балла, отдельные зерна имеют размер от 250 до 300 мкм (рис.7.1.1-8). Значительная

разноразменность зерен у материала корпуса является следствием недостаточной проработки микроструктуры при горячей деформации заготовки.

Рис.7.1.1-8 Микроструктура материала корпуса.  $\times 110$

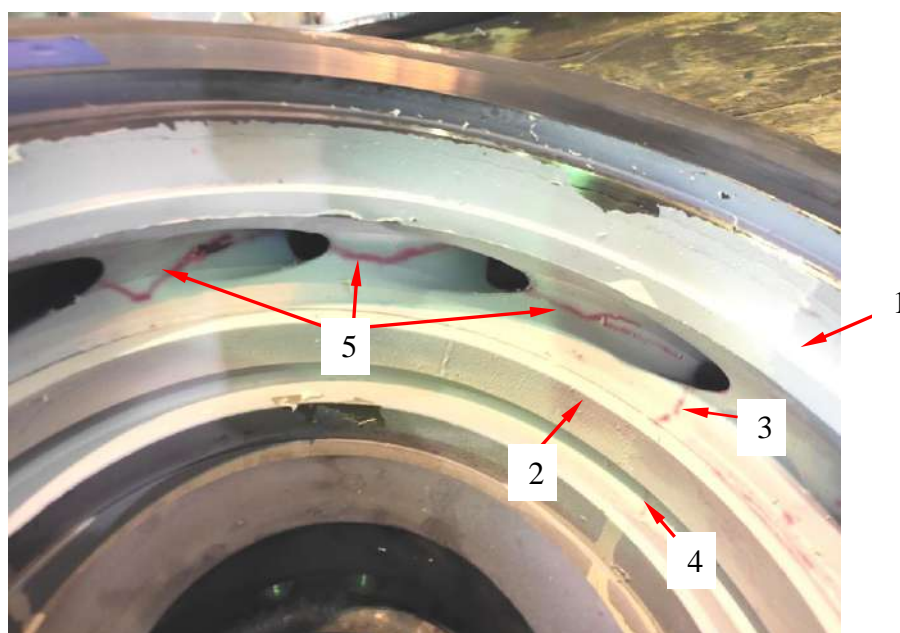
Внешний осмотр внутренней поверхности корпуса насоса показал, что трещины присутствуют на участках поверхности корпуса с двух сторон от серебряного кольца и на поверхности сопловых отверстий. (рис.7.1.2-2). Трещины, расположенные с двух сторон от серебряного кольца, представляют собой «первичную» трещину, зародившуюся под серебряным кольцом и распространившуюся в основной материал корпуса (рис.7.1.2 - 2 по стрелкам 3, 4). С верхней стороны кольца траектория трещины распространилась по сопловым отверстиям (рис.7.1.2 - 2 по стрелкам 5).

Рис.7.1.2 - 2 Макроизображение внутренней поверхности корпуса. Стрелками отмечены: 1 – корпус насоса, 2 – серебряное кольцо, 3, 4 – местоположение первичных трещин, 5 – сквозные трещины на поверхности сопловых отверстий.

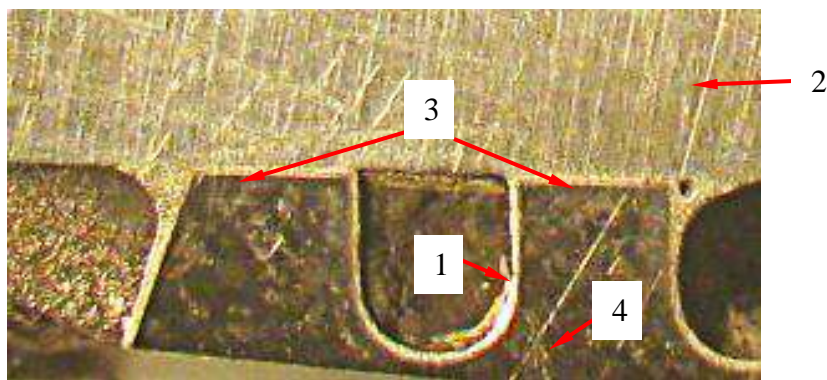
Для проведения дальнейших исследований был вырезан образец и приготовлен шлиф поперечного сечения паяного соединения серебряное кольцо – стенка корпуса (рис.7.1.2 - 4). Образец был вырезан из участка корпуса с первичной трещиной, которая отмечена на рис.7.1.2 - 4 стрелкой 4.

Рис.7.1.2 - 4 Макроизображение поперечного сечения паяного соединения серебряное кольцо – стенка корпуса. Стрелками отмечены: 1 – местоположение разрывов никелевого покрытия на ребре корпуса, 2 – серебряное кольцо, 3 – паяные швы, 4 – первичная трещина. Увеличено.

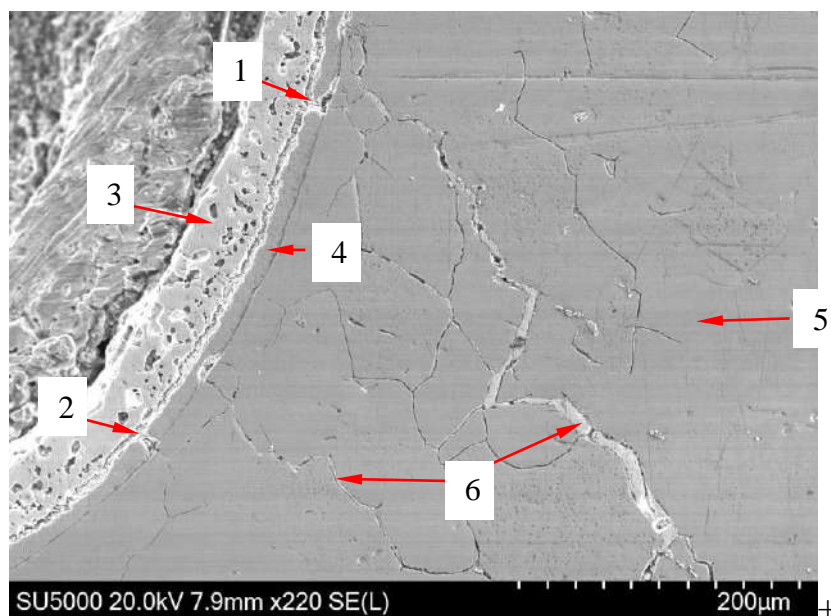
Электронномикроскопическим исследованием на участке поверхности ребра корпуса, отмеченного на рис.7.1.2 - 4 стрелкой 1, выявлены два разрыва в барьерном никелевом покрытии, имеющим толщину  $\sim 16 - 18$  мкм (рис.7.1.2 - 5 по стрелкам 1 и 2).

Рис.7.1.2 - 5 Электронные изображения растрескивания материала ребра стенки корпуса. Стрелками отмечены: 1, 2 – разрывы в никелевом покрытии, 3 – полуда, 4 – первичная трещина, 5 – ребро стенки корпуса, 6 – припой в трещинах.

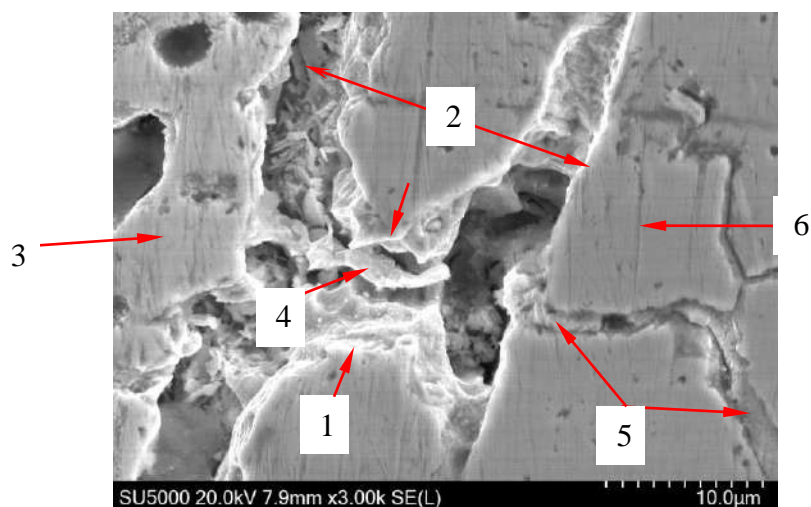
На рис.7.1.2 – 6 представлено электронное изображение участка с разрывом в никелевом покрытии, отмеченным двойными стрелками 1. Видно, что напротив разрыва в никелевом покрытии в материале ребра присутствует межзеренная трещина, заполненная закристаллизованным расплавом припоя, которая до

разрушения представляла собой границу зерна (рис.7.1.2 - 6 по стрелке 5). В самом разрыве никелевого покрытия также присутствует закристаллизованная перемычка припоя (рис.7.1.2 - 6 по стрелке 4).

Рис 7.1.2 - 6 Электронное изображения растрескивания материала ребра стенки корпуса.

Стрелками отмечены: 1 – разрыв в никелевом покрытии, 2 – никелевое покрытие, 3 – закристаллизованная полуда, 4 – припой в разрыве никелевого покрытия, 5 – припой в трещине, 6 – ребро корпуса.

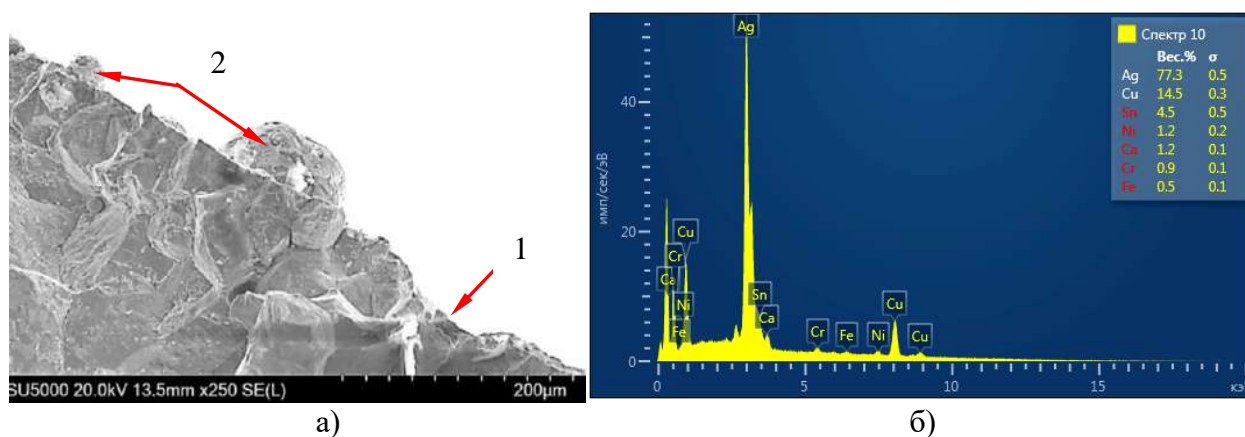
При образовании сквозных трещин на поверхности сопловых отверстий под воздействием капиллярного эффекта происходил «вынос» расплава на поверхность и образование закристаллизованных капель припоя (рис.7.1.2 - 7а по стрелкам 2). По данным МРСА в составе материала капель присутствует ~ 77 % вес. серебра, что соответствует составу медносеребряной эвтектики (рис.7.1.2 - 7 б).

Рис. 7.1.2 - 7 Электронное изображение излома сквозной трещины на участке поверхности соплового отверстия (а) и результаты количественного МРСА закристаллизованных капель припоя. Стрелками показаны: 1 – поверхность соплового отверстия, 2 – закристаллизованные капли припоя.

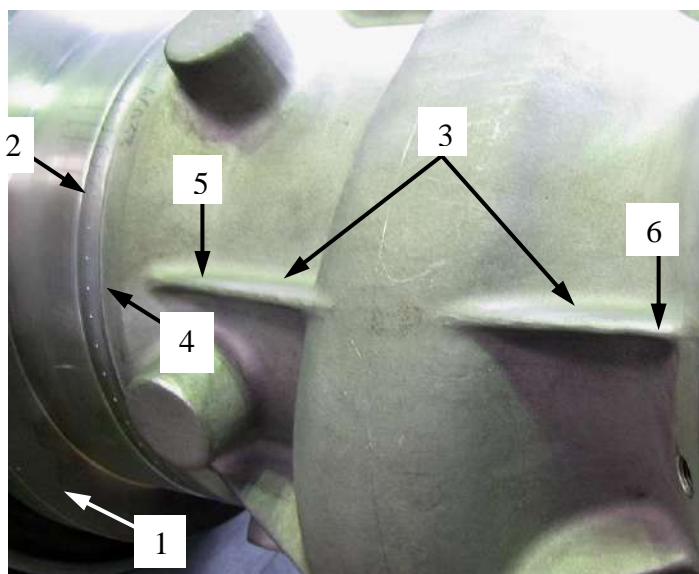
Исследовали трещины в литых патрубках из сплава ВТ5Л с условными номерами 1 и 2, расположенные в ребрах жесткости и в околошовной зоне сварного шва приварки фланцев (рис.7.2.1 - 1). Состав сплава ВТ5Л по ГОСТ 19807-91 представлен в табл. 7.2.1 - 1.

Рис. 7.2.1 - 1 Внешний вид патрубка со стороны одного из фланцев. Стрелками показаны: 1 - фланец, 2 – сварной шов, 3 – ребра жесткости, 4 – местоположение трещин в околошовной зоне сварного шва, 5, 6 - местоположение трещин в ребрах жесткости.

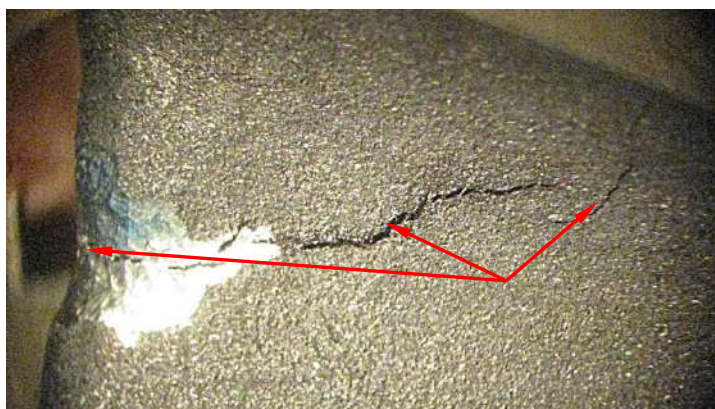
Макроанализом поверхности патрубка 1 выявлены сквозные трещины в ребре и околошовной зоне сварного шва. Сквозная трещина в ребре расположена на расстоянии  $\sim 5$  мм от кромки ребра и распространилась поперек ребра примерно на 10 мм (рис.7.2.1 - 2); после чего, изменив траекторию, перешла в материал стенки патрубка и распространилась по обе стороны от ребра в окружном направлении. Общая длина трещины составляет  $\sim 70$  мм.

Рис. 7.2.1-2 Макрофотография сквозной трещины в ребре жесткости (отмечена стрелками, светлая область на кромке ребра – результат механической зачистки). Увеличено.

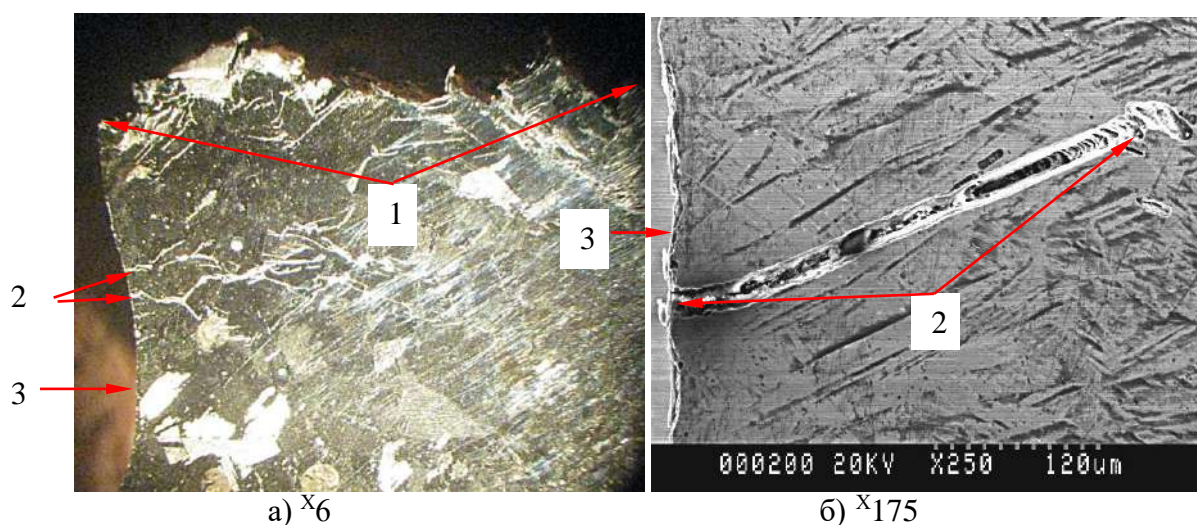
Исследование долевого сечения кромки ребра показало, что наряду со сквозной трещиной в ребре имеются множественные «короткие» трещины, расположенные ближе к основанию ребра (рис. 7.2.1 – 3 по стрелкам 2).

Рис. 7.2.1 - 3 Макроструктура долевого сечения ребра жесткости (а) и электронное изображение «короткой» трещины в кромке ребра (б). Стрелками показаны: 1 – сквозная трещина в ребре (вскрыта), 2 – множественные «короткие» трещины в торце кромки ребра, 3 – кромка ребра.

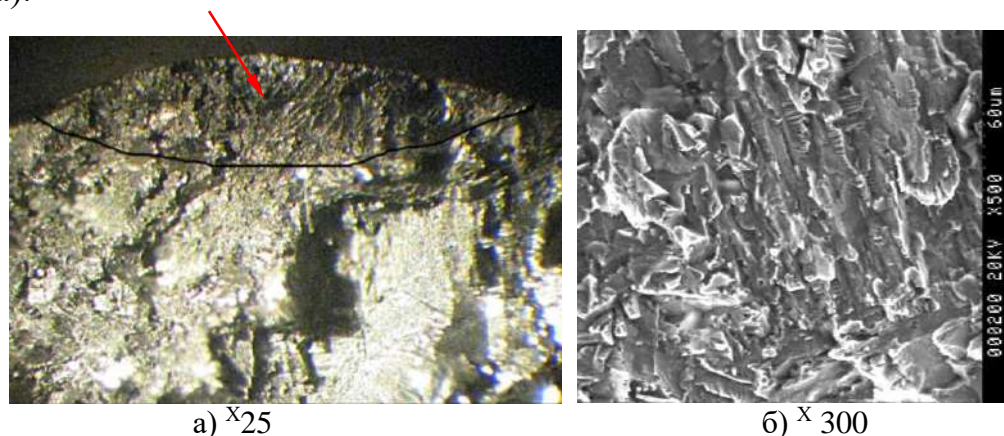
Макрофрактографический анализ поверхности трещины, расположенной в околошовной зоне сварного шва, показал, что со стороны внешней поверхности у границы валика сварного шва имеется область размером  $\sim 2.3 \times 0.6$  мм с окисленной до золотистого цвета поверхностью (рис. 7.2.1 - 4б по стрелке 3, рис. 7.2.1-5а).

Рис. 7.2.1 - 5 Увеличенное изображение излома первичной трещины в околошовной зоне сварного шва (обведена черным цветом) (а) и электронная фрактограмма поверхности разрушения первичной трещины (б).

Разрушение в этой области происходило внутризеренно по механизму скола (рис. 7.2.1-5б). Не окисленные участки излома имеют более развитый рельеф поверхности разрушения, которое происходило поперек пластин  $\alpha'$ -фазы (рис. 7.2.1-6а) и с образованием многочисленных фасеток с рельефом сходным с «ручьистым узором» скольного рельефа при разрушении вдоль пластин (рис. 7.2.1-6б).

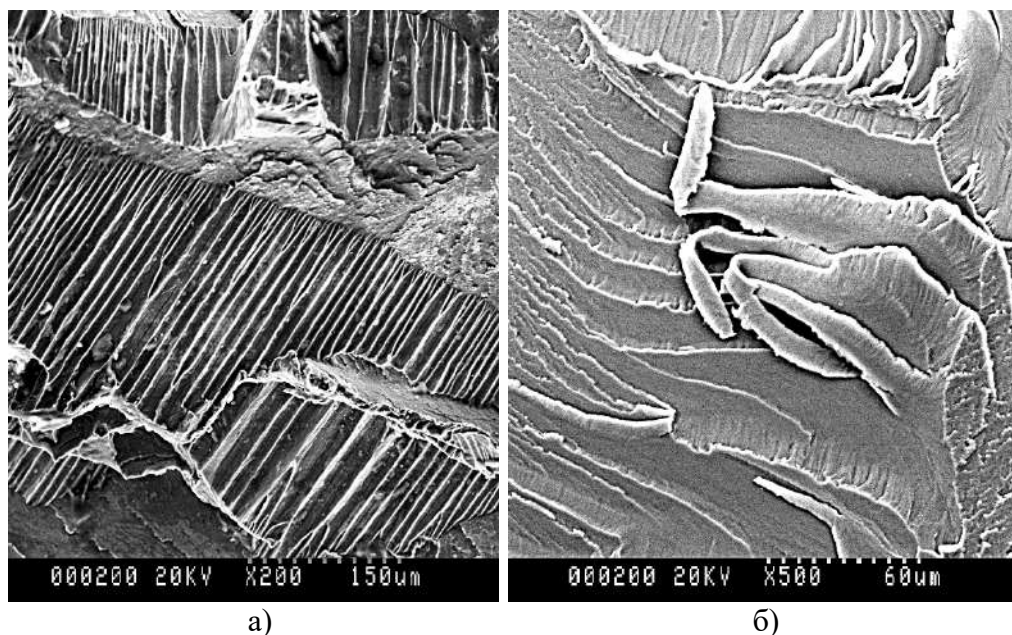
Детальное изучение «ручьистого» микрорельефа на рис. 7.2.1-6а с помощью стереопары показало, что светлые линии – это ступеньки-границы между тёмными фасетками, представляющими собой поверхности скола по соседним пластинам мартенситной  $\alpha'$ - фазы, при чём эти фасетки наклонены к ступенькам примерно под одинаковыми углами.

Рис. 7.2.1-6 Электронные фрактограммы поверхности сквозных трещин. Разрушение поперек (а) и вдоль (б) пластинок  $\alpha'$  – фазы.

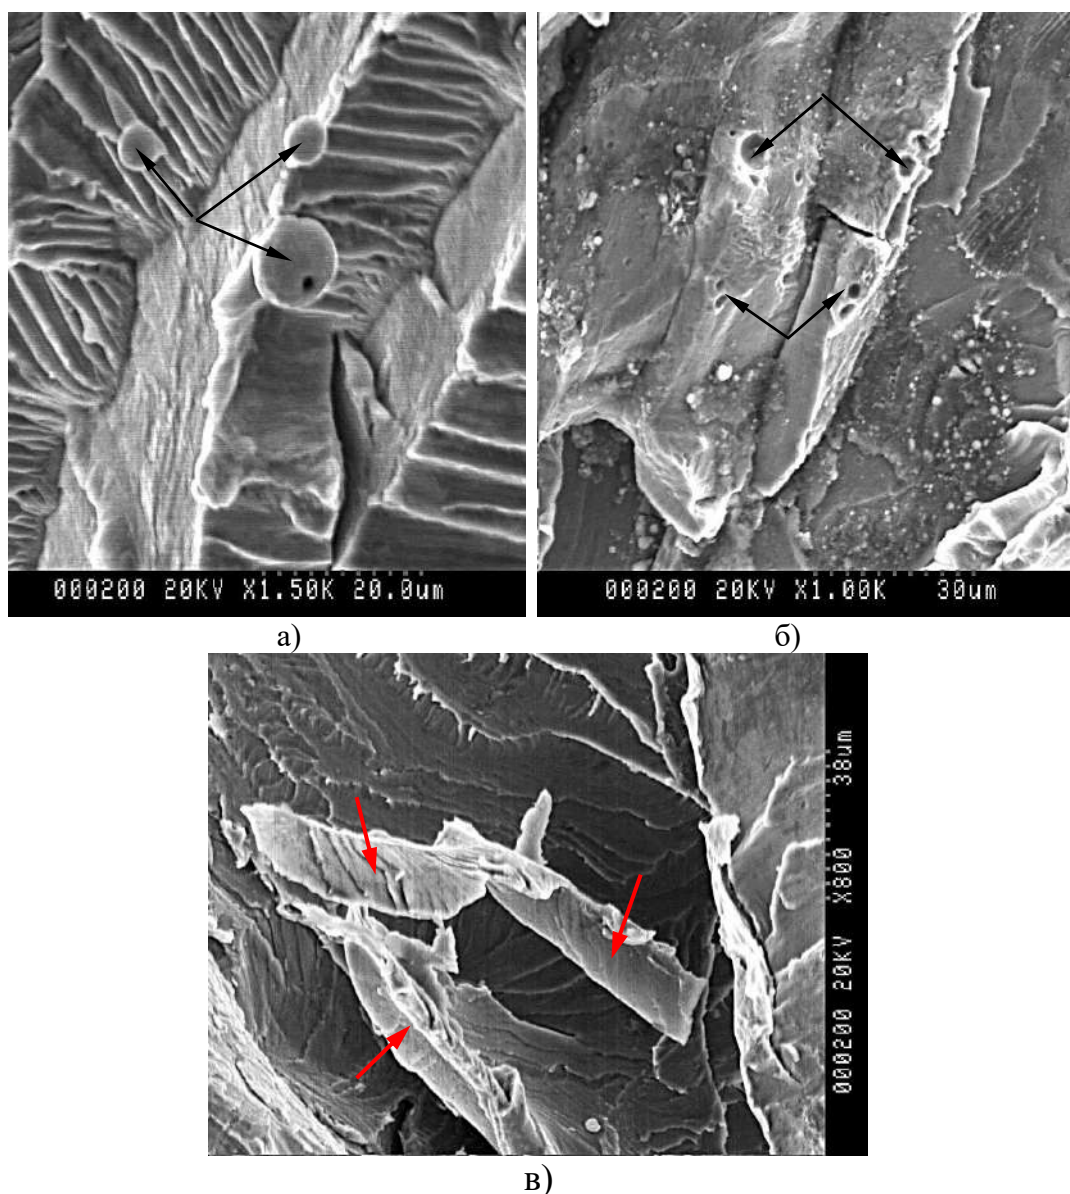
Рис.7.2.1- 7. Микропоры на поверхностях сквозных трещин в ребре жесткости (а, б) и пластинки с низким содержанием алюминия (гидриды)(в).

При фрактографическом анализе поверхности сквозных трещин на изломах были выявлены частицы в форме пластин, имеющие более светлый контраст по сравнению с остальной поверхностью (рис. 7.2.1 – 7в).

Микрорентгеноспектральный анализ, показал, что содержание алюминия в этих частицах находится на уровне  $\sim 0.3 - 0.6$  % вес., в то время как на окружающей их поверхности разрушения его концентрация составляет  $\sim 5 - 6$  % вес. Низкое содержание алюминия и плоская морфология частиц позволяет сделать предположение, что эти частицы являются пластинками обедненной алюминием  $\alpha$ -фазы или гидридов титана.

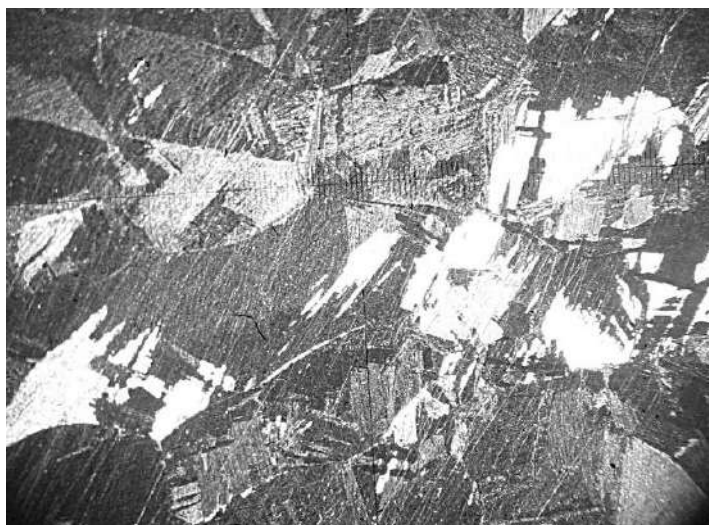
Металлографическое исследование шлифов, приготовленных из материала патрубков и из литейных прибылей, показало, что материал имеет крупное зерно, средний размер которого составляет  $\sim 1.4$  мм (рис. 7.2.1 - 8).

Рис.7.2.1 - 8. Макроструктура материала патрубка, средний размер зерна  $\sim 1.4$  мм.

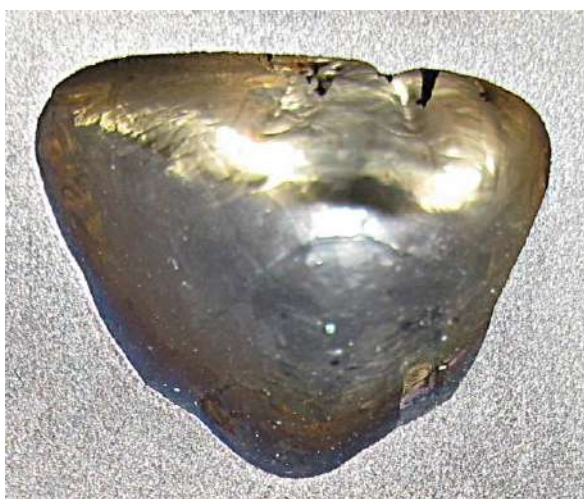
Свидетельством высокой концентрации водорода в литейной прибыли патрубка 1 являются и крупные водородные раковины, выявляемые в ее сечениях. На рис. 7.2.1 - 9 показана водородная раковина, выявленная в одном из сечений литейной прибыли патрубка 1.

Причиной значительного наводороживания материала патрубка 1 могло стать то обстоятельство, что для получения отливки была использована форма, хранившаяся 33 месяца вместо регламентированных 6 – ти месяцев.

Рис.7.2.1 - 9. Крупная водородная раковина в литейной прибыли патрубка №1.  $\times 3$ .

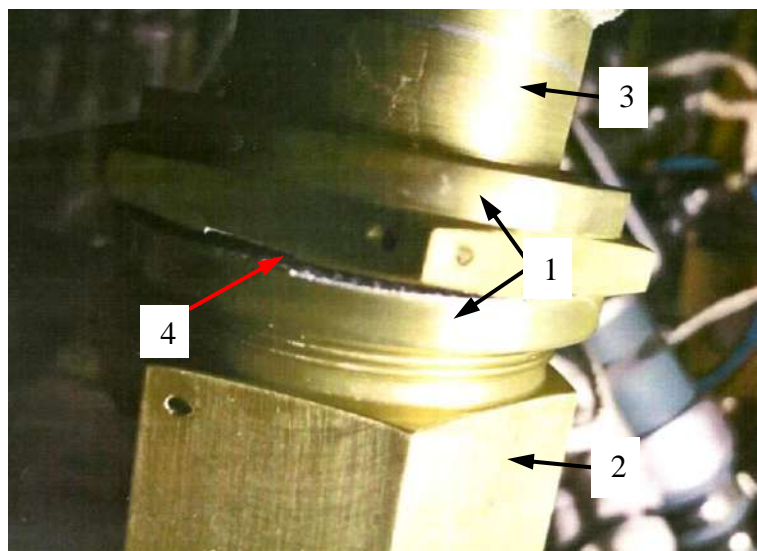
На предстартовых испытаниях у четырех клапанов продувки азотом магистралей двигателя одновременно были выявлены трещины в гайках, соединяющих (стягивающих) две части корпуса клапана. На исследование были представлены 4 гайки с трещинами - в дальнейшем изложении - гайки №1, №2, №3 и №4. У гаек № 1, 2 и 4 трещины сквозные, с относительно широким раскрытием. У гайки №3 трещина не сквозная и выявлена только на внутреннем диаметре гайки на поверхности канавки резьбы.

Рис. 7.2.2-1 Внешний вид участка клапана со сквозной трещиной в гайке. Стрелками отмечены: 1 – гайка, 2 и 3 – части корпуса, 4 – сквозная трещина.

Трещины в гайках №1, №2, №3 были выявлены через четыре года, а в гайке №4 через три года после сборки клапанов. Изображение участка клапана со сквозной трещиной в гайке представлено на рис.7.2.2 – 1.

Очевидно, что для предотвращения замедленного разрушения в гайках клапанов основным мероприятием должно стать максимально возможное снижение уровня затяжки гайки при сборке клапана. При напряжениях растяжения в материале гайки, имеющих значения ниже порогового, замедленного разрушения происходить не будет.

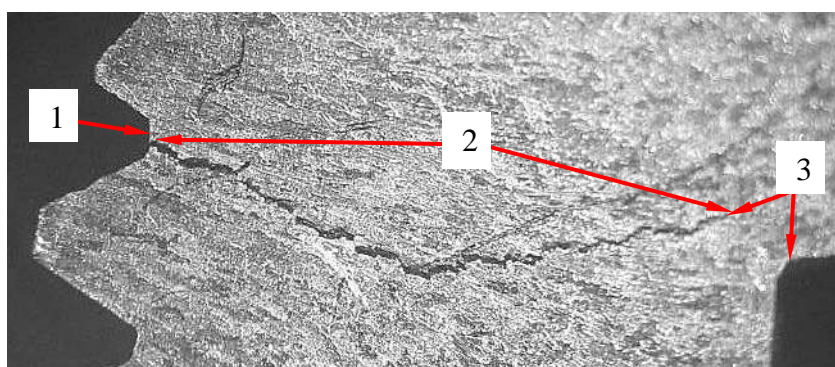
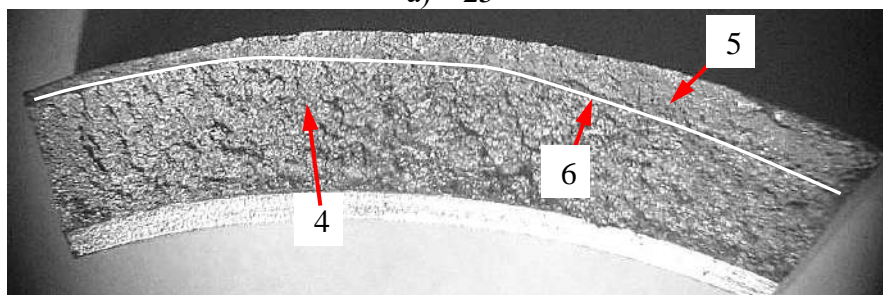
Макроанализом поперечного сечения стенки гайки №1 установлено, что зарождение трещины произошло на внутреннем диаметре гайки в канавке витка резьбы, являющейся концентратором напряжений (рис. 7.2.2-2а по стрелке 1). На участке со стороны внешнего диаметра гайки имеется не разрушенная перемычка шириной  $\sim 0.5$  мм (рис. 7.2.2 - 2а по стрелкам 3).

Рис.7.2.2-2 Макроизображения поперечного сечения трещины (а) и поверхности участка излома (б). Стрелками отмечены: 1 – местоположение зарождения трещины, 2 – ширина трещины, 3 – ширина не разрушенной кольцевой перемычки, 4 – поверхность технологической трещины, 5 – излом кольцевой перемычки, 6 – линия фронта технологической трещины. Увеличено.

диаметра гайки поверхность излома более ровная и образовалась путем силового среза при вскрытии технологической трещины (рис.7.2.2 - 2б по стрелке 5).

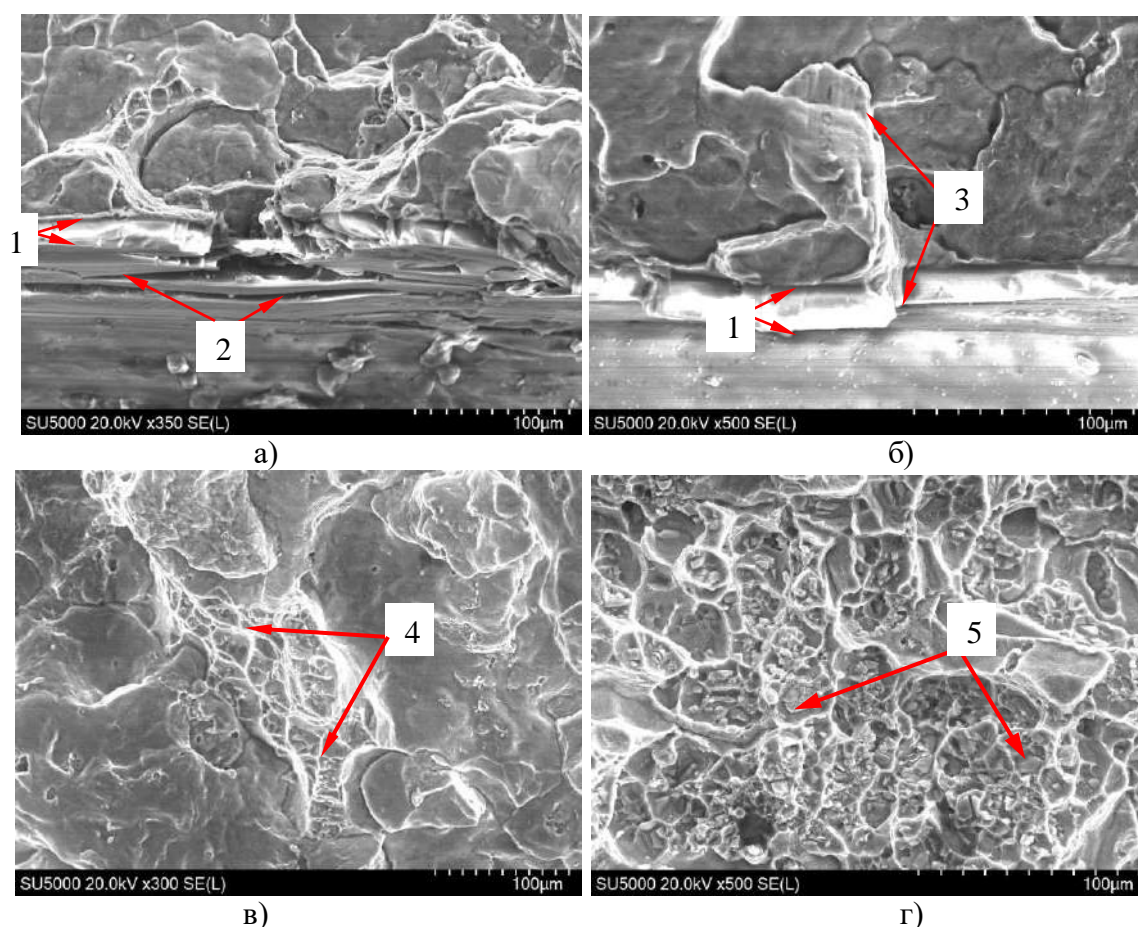
Микрофрактографический анализ поверхности излома технологической трещины показал, что со стороны внутреннего диаметра гайки наблюдается хрупкое разрушение оксидного покрытия, толщина которого составляет  $\sim 20$  мкм (рис. 7.2.2 - 3а, б по стрелкам 1, 2). Зарождение магистральной (главной) трещины происходило путем многоочагового механизма с образованием рубцового строения излома. Примечательно, что рубцы в материале гайки являются продолжением рубцов в оксидном покрытии (рис. 7.2.2 – 3б по стрелкам 3).

Рис. 7.2.2 - 3 Электронные микрофрактограммы поверхности излома на участках зарождения трещины (а, б), в центре излома (в) и силового среза кольцевой перемычки (г). Стрелками отмечены: 1- трещина в оксидном покрытии, 2 – растрескивание оксидного покрытия, 3 – рубец, 4 – вязкое разрушение эвтектики, 5 – интерметаллиды AlMgSi.

Рост магистральной трещины происходил путем хрупкого разрушения по границам зерен твердого раствора  $\alpha$  (Al) и вязкого разрушения по локальным выделениям эвтектики ( $\alpha$  (Al) +  $Mg_2Si$ ) (рис. 7.2.2 – 3в по стрелкам 4).

Разрушение кольцевой перемычки на внешнем диаметре гайки происходило путем силового среза в результате вязкого внутризеренного разрушения с образованием ямочного рельефа, на дне ямок присутствуют множественные частицы интерметаллидов AlMgSi (рис. 7.2.2 - 3г по стрелкам 5).

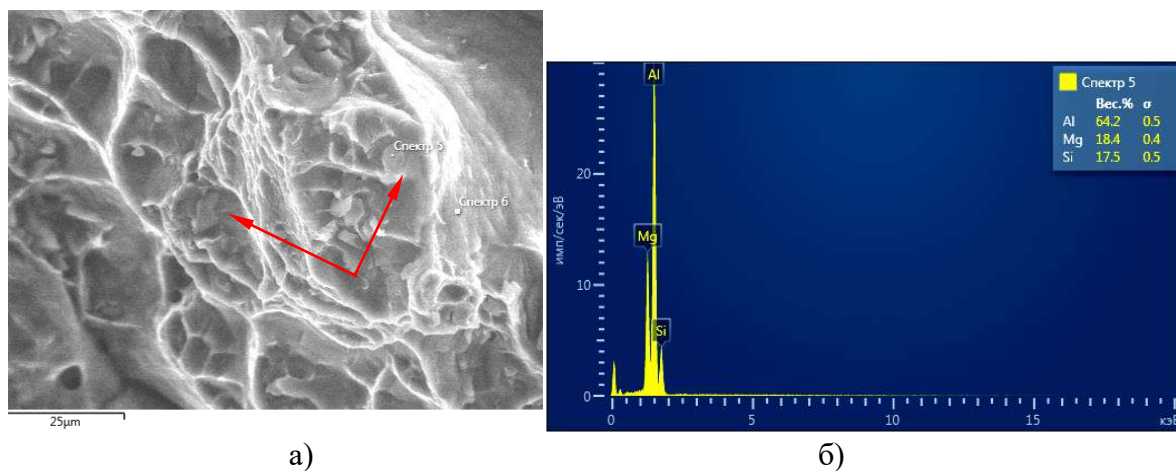
По данным микрорентгеноспектрального EDS анализа основными элементами в составе частиц на дне ямок являются алюминий, магний и кремний (рис. 7.2.2 – 4б). Эти результаты позволяют идентифицировать частицы как интерметаллиды AlMgSi.

Рис. 7.2.2 – 4 Электронное изображение поверхности силового среза кольцевой перемычки (а) и результаты количественного МРСА частиц интерметаллидов AlMgSi (отмечены стрелками) (б).

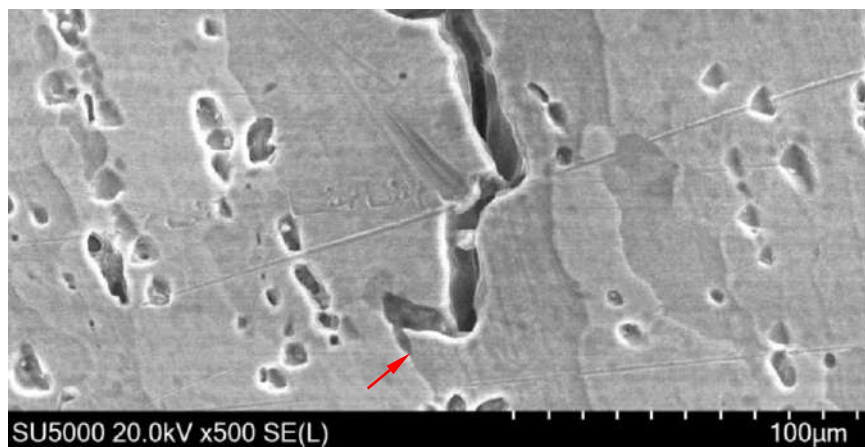
На рис. 7.2.2 – 5 представлено электронное изображение поперечного сечения магистральной трещины, распространявшейся по границам зёрен твердого раствора  $\alpha(\text{Al})$  на участке её остановки, вершина трещины отмечена стрелкой.

Рис.7.2.2 – 5 Электронное изображение поперечного сечения магистральной трещины на участке её остановки (вершина отмечена стрелкой).

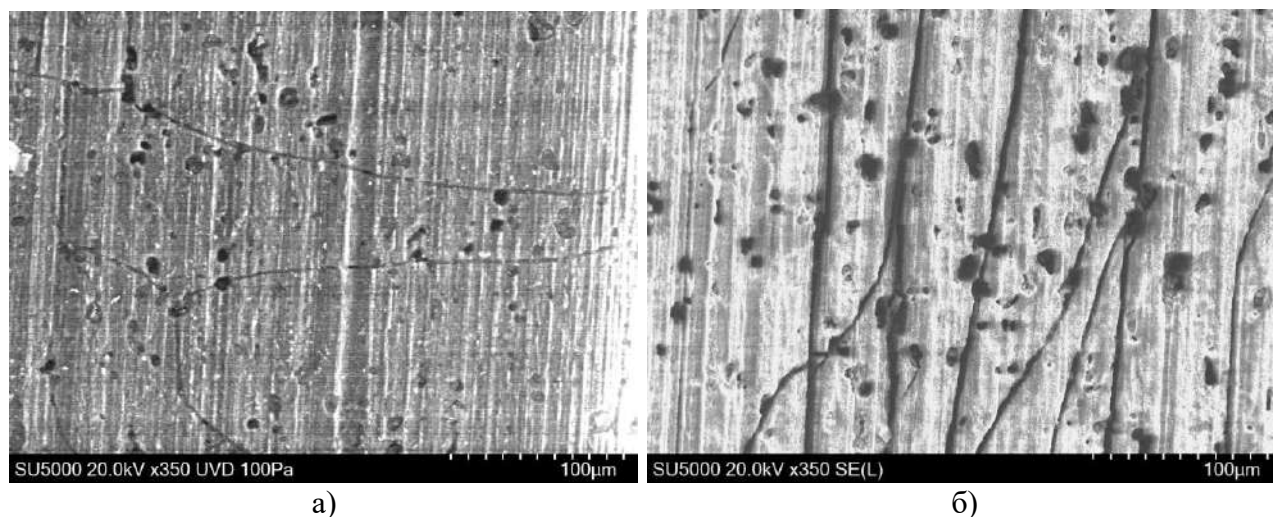
Электронномикроскопическое исследование поверхности оксидного покрытия показало, что на поверхности торцев выступов резьбы и на дне её канавок в оксидном покрытии присутствуют множественные трещины и поры (рис. 7.2.2 - 6).

Рис. 7.2.2 – 6 Электронные изображения поверхности оксидного покрытия на поверхностях торцев (а) и канавок (б) резьбы.

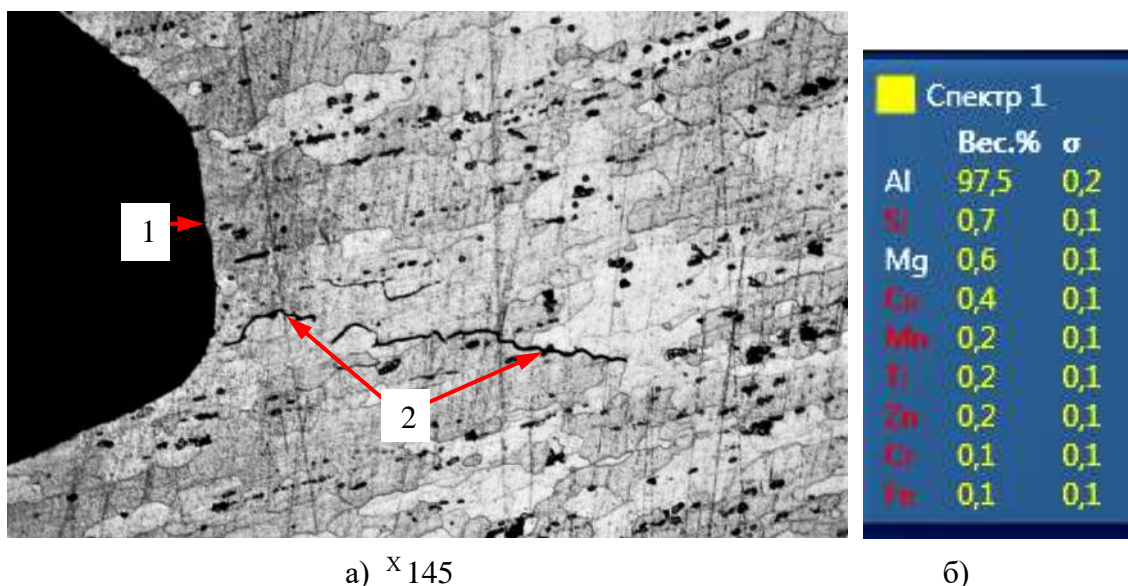
Материал гайки имеет крупные вытянутые зерна, образовавшиеся в результате деформации материала при штамповке заготовки гайки (рис. 7.2.2-7а).

Рис. 7.2.2 - 7 Электронное изображение микроструктуры материала гайки (а) и результаты его количественного МРСА (б). Стрелками отмечены: 1 – канавка резьбы, 2 – межзеренные трещины.

На поверхности шлифа на участке, расположенном напротив канавки резьбы, присутствуют межзеренные трещины (рис. 7.2.2-7а по стрелкам 2) и

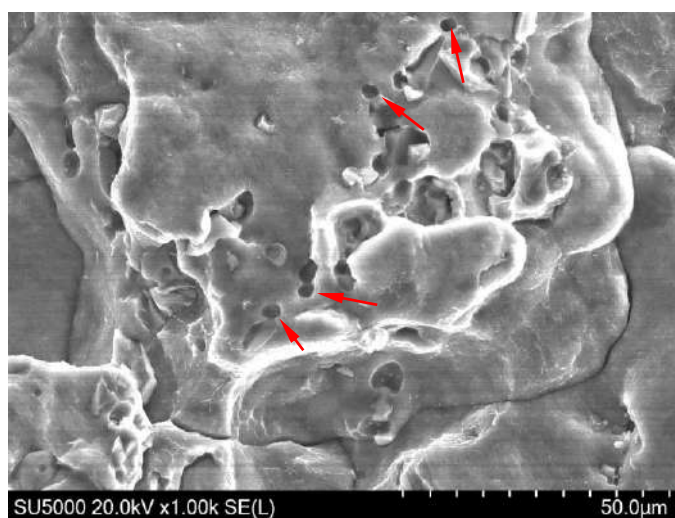
На рис. 7.2.2 – 8 приведена электронная микрофрактограмма поверхности магистральной трещины. На поверхности зерен твердого раствора  $\alpha(Al)$  выявлены поры, имеющие размер ~ 1–3 мкм. Известно, что поры с такими размерами возникают из-за стремления водорода выделиться из твердого раствора. Образование таких пор (вторичная пористость) происходит при концентрациях водорода ~ 0.1 – 0.15 см<sup>3</sup>/100 г [6].

Рис. 7.2.2. – 8 Электронная микрофрактограмма поверхности магистральной трещины. Поры отмечены стрелками.

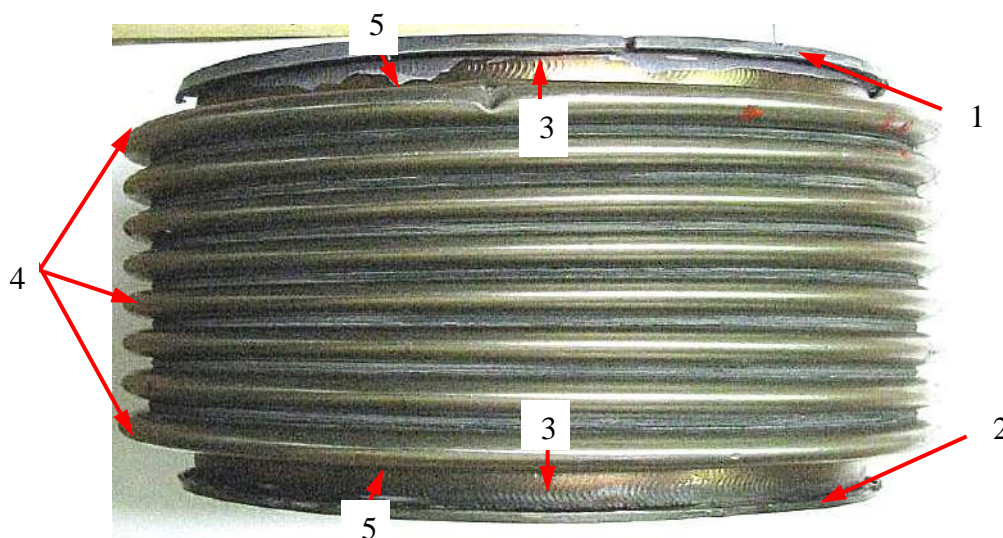
Рис. 7.2.3 - 1 Внешний вид компенсатора. Стрелками показаны: 1, 2 – кольца фланцев, 3 – сварные швы, 4 – гофры сильфона, 5 – изгибы гофра. Уменьшено.

Установлено, что негерметичность компенсатора связана с наличием дефектов, расположенных по всему периметру поверхности внешнего диаметра

фланца 1 (рис. 7.2.3 - 1 по стрелке 1). На поверхности внешнего диаметра фланца 2 дефектов не выявлено.

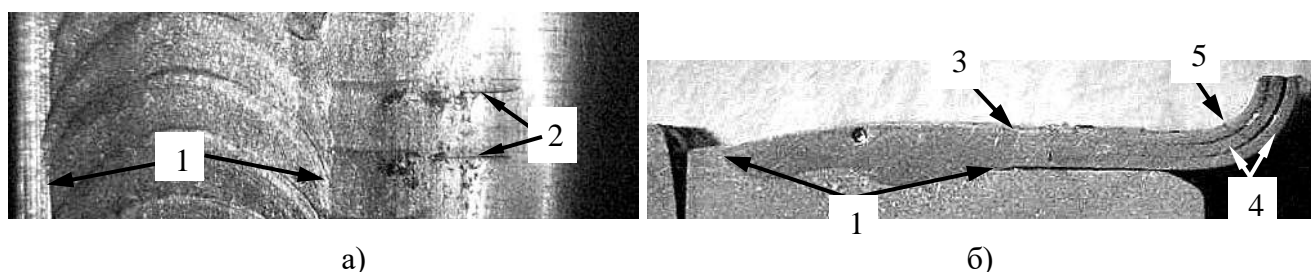
Макроанализ показал, что дефекты на поверхности внешнего диаметра фланца 1, выявленные цветным контролем, представляют собой осевые трещины (рис. 7.2.3 - 2).

Рис.7.2.3 - 2 Макроизображения 2-х трещин на поверхности внешнего диаметра фланца 1 (а) и поперечного сечения сварного шва приварки слоёв сильфона к поверхности внешнего диаметра фланца 1 (б). Стрелками показаны: 1 – сварной шов, 2 – трещины, 3 - местоположение очагов зарождения трещин, 4 – слои сильфона, 5 – изгиб гофра. Увеличено.

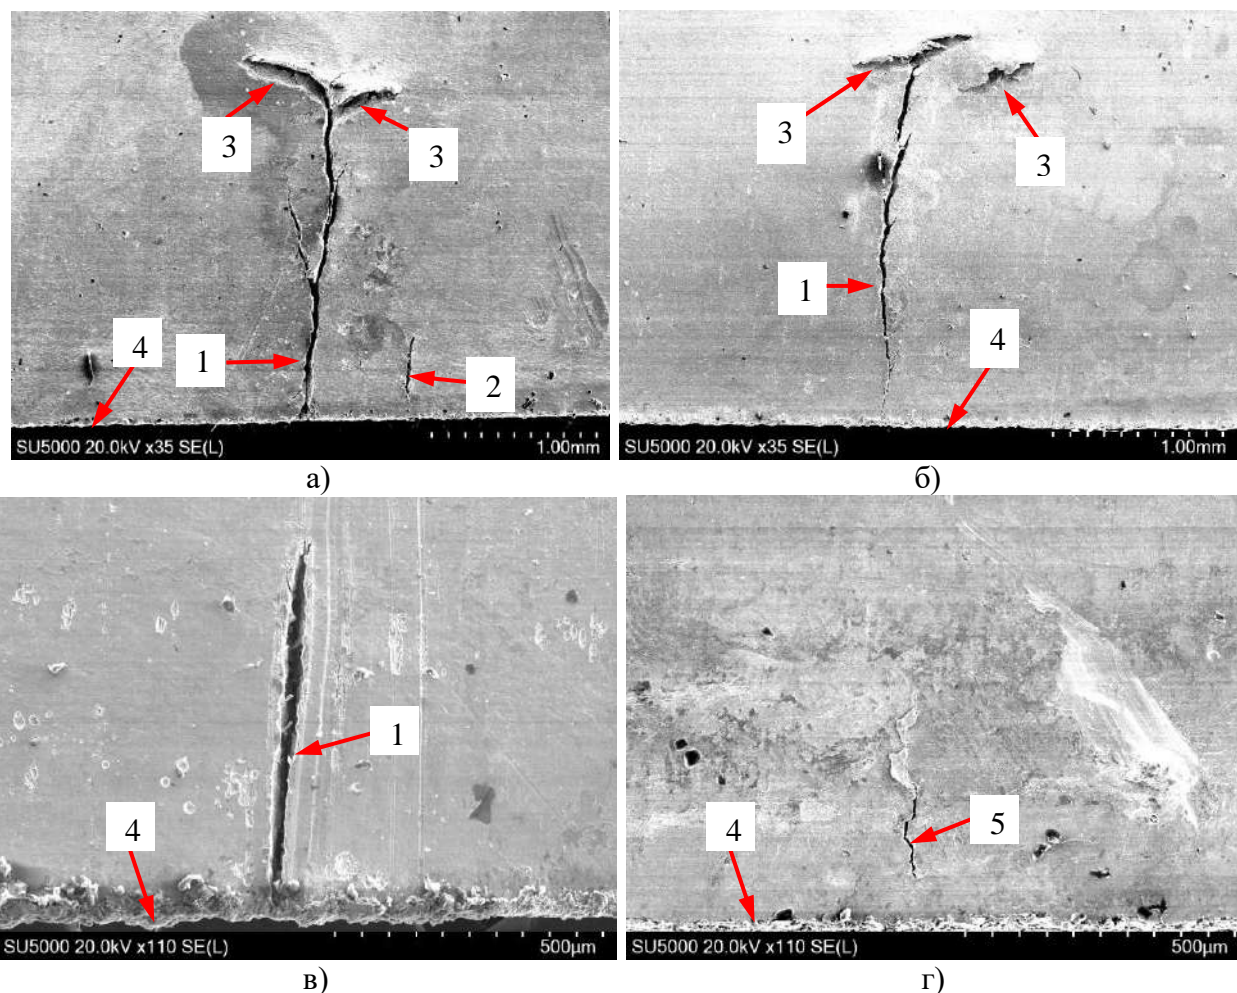
Из участка с трещинами фланца 1 с использованием электроэрозионной резки был вырезан образец, у которого слои сильфона были разделены. На рис. 7.2.3 - 3а-в приведены электронные изображения внешней поверхности 3-х слоев сильфона и внутренней поверхности 3 – го слоя (рис. 7.2.3 - 3г). Как следует из рисунка 7.2.3 - 3, в каждом из слоев сильфона присутствуют сквозные трещины. Установлено, что зарождение трещин происходило в зоне термического влияния (ЗТВ) на границе с валиком сварного шва приварки слоев сильфона к фланцу. Начальный рост трещины в первом слое происходил в осевом направлении и ветвлении трещины. Когда магистральная трещина достигла изгиба гофра сильфона, она разветвилась на две трещины, растущие в противоположные стороны в окружном направлении по поверхности изгиба (рис. 7.2.3 - 3а по стрелкам 3). Аналогичный рост трещин происходил и во втором слое сильфона (рис. 7.2.3 - 3б). На внешней поверхности третьего слоя сквозная трещина короче,

чем трещины в первом и втором слоях, она не доросла до изгиба гофра, а её длина со стороны внешней поверхности слоя примерно в 4 раза больше, чем со стороны внутренней поверхности (рис. 7.2.3 - 3 в, г).

Рис. 7.2.3 - 3 Электронные изображения внешних поверхностей 1-го (а), 2-го (б) и 3-го (в) слоёв сальфона и внутренней поверхности 3-го слоя (г). Стрелками показаны: 1, 2 – сквозные осевые трещины на внешней поверхности слоев; 3 – окружные трещины; 4 – граница валика сварного шва 5 – сквозная трещина на внутренней поверхности 3 – го слоя.

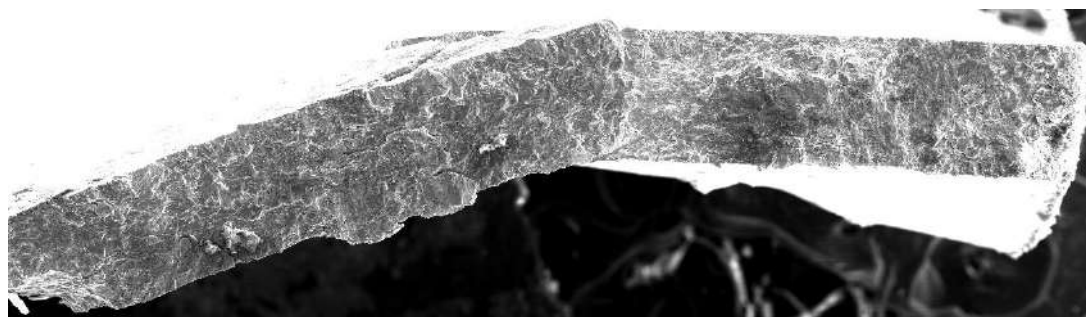
Для определения характера разрушения сквозные трещины в первом и втором слоях сальфона были вскрыты. Макроанализ показал, что изломы имеют относительно ровную поверхность, окисленную до коричневого цвета (рис. 7.2.3 - 4). По данным МРСА содержание кислорода на поверхностях изломов находится на уровне от 4 до 27 % - вес.

Рис. 7.2.3 - 4 Электронное макроизображение излома осевой трещины в первом слое сильфона.  
x50.

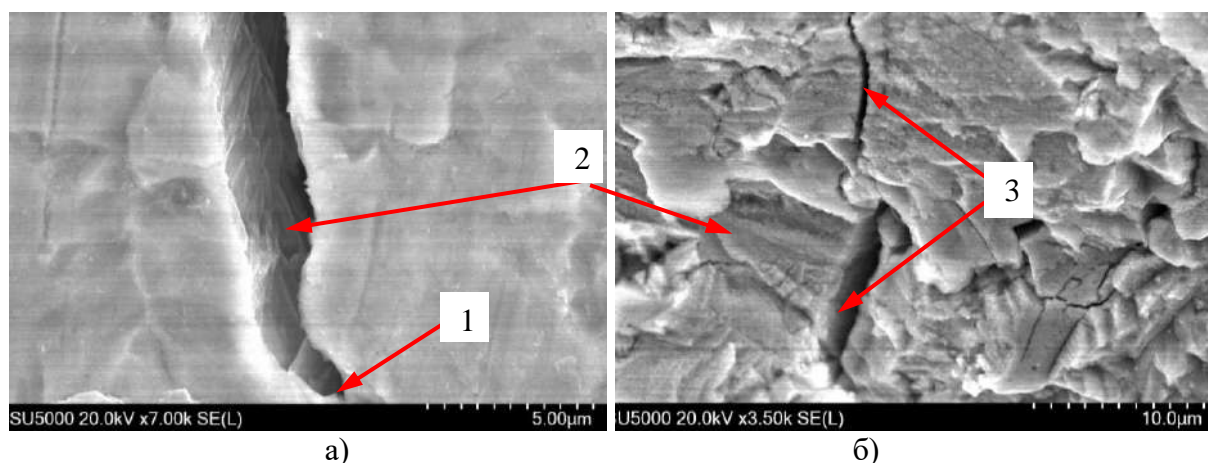
Микрофрактографическим исследованием установлено, что на участках осевого и окружного роста трещин разрушение проходило транскристаллитно по механизму скола и вторичного растрескивания (рис. 7.2.3 - 5).

Рис. 7.2.3 - 5 Электронное изображение вершины сквозной осевой трещины в 1-ом слое сильфона (а) и электронная микрофрактограмма поверхности разрушения (б). Стрелками показаны: 1 – вершина осевой трещины, 2 – поверхность разрушения, 3 – вторичные трещины.

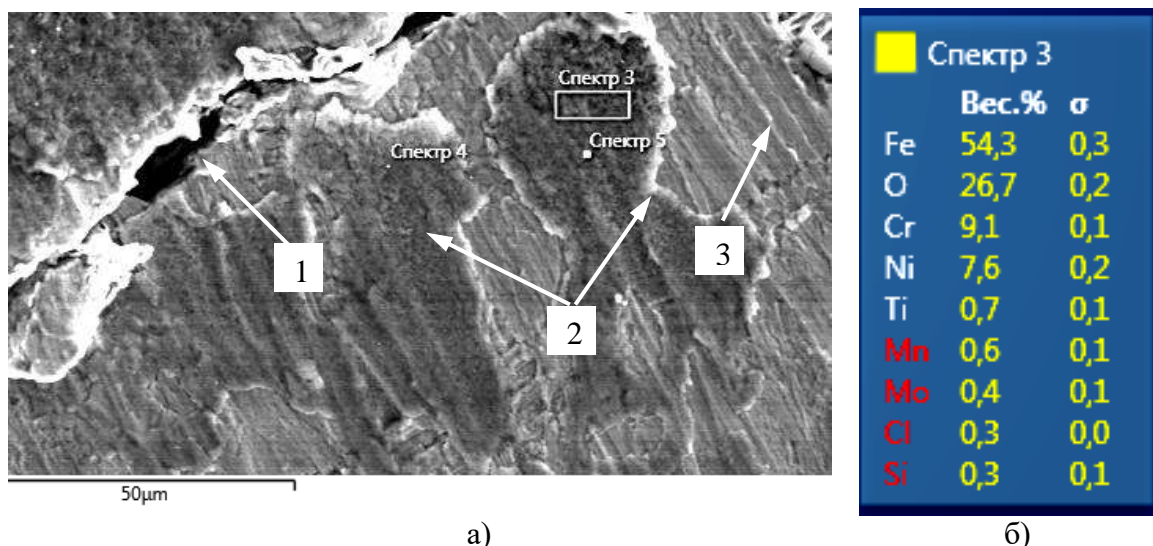
На поверхности трещин и на участках поверхности слоев сильфона в окрестностях трещин присутствуют слои продуктов коррозии бурого цвета (рис. 7.2.3 - 6а). По данным микрорентгеноспектрального EDS анализа (МРСА) основными элементами в составе продуктов коррозии являются железо и кислород. Содержание кислорода в продуктах коррозии находится на уровне ~ 27% вес, что позволяет идентифицировать их как сублимированные сложные гидратированные окислы ( $\text{FeO} \cdot \text{Fe}_2\text{O}_3 \cdot n\text{H}_2\text{O}$ ) – ржавчину (рис. 7.2.3 - 6б). Кроме этого в продуктах коррозии присутствует хлор, содержание которого находится на уровне ~ от 0.3 до 0.6 %. вес.

Рис. 7.2.3 - 6 Электронное изображение продуктов коррозии на внешней поверхности 1 – го слоя сильфона (а) и результаты их количественного МРСА (б). Стрелками показаны: 1 – сквозная трещина, 2 – слой продуктов коррозии, 3 – внешняя поверхность слоя.
