АО «НПО Энергомаш» им. Академика В.П. Глушко

**МАТЕРИАЛОВЕДЧЕСКИЕ РЕШЕНИЯ ПРОБЛЕМ  
РАЗРУШЕНИЯ ДЕТАЛЕЙ И УЗЛОВ ЖРД БОЛЬШОЙ  
МОЩНОСТИ В ПРОИЗВОДСТВЕ И ЭКСПЛУАТАЦИИ**

Диссертация на соискание ученой степени  
доктора технических наук

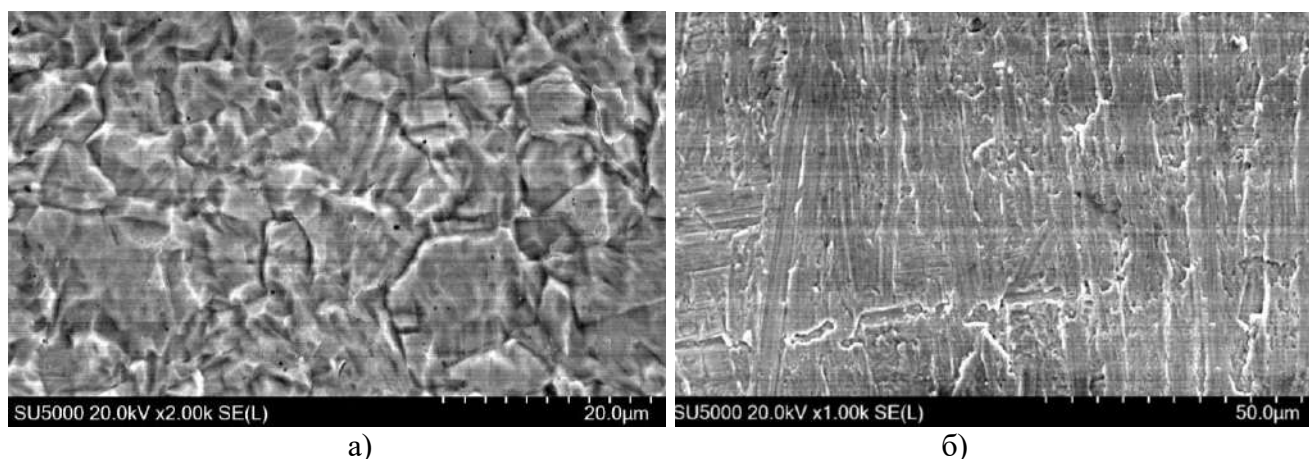
Электронномикроскопическим исследованием установлено, что в межслойных зазорах на участках поверхности, прилегающих к местоположению сквозных трещин, наблюдается коррозионный растрав поверхности и значительный растрав границ зерен - межкристаллитная коррозия (МКК) (рис. 7.2.3 - 7а). При этом на внешней поверхности 1 – го слоя и на внутренней поверхности 3 – го слоя растрав поверхности и МКК не выявлено (рис. 7.2.3 - 7б).

Рис. 7.2.3 – 7 Электронные изображения внутренней (а) и наружной (б) поверхностей 1 – го слоя сильфона.

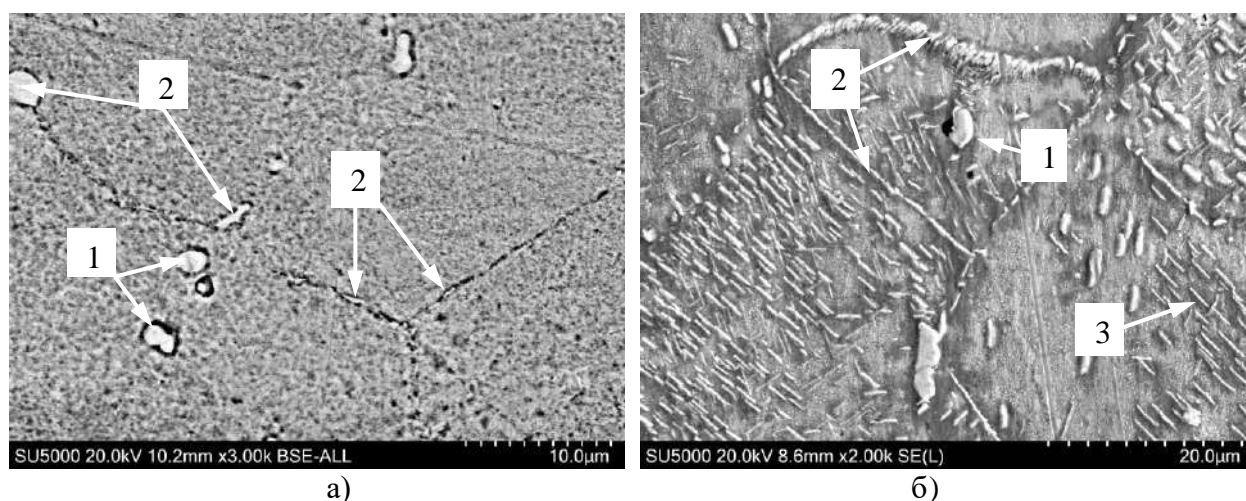
Исследование микроструктуры прутков в состоянии поставки показало, что у них имеются два типа микроструктуры. В микроструктуре 1-го типа присутствуют интерметаллиды, расположенные как внутри зерен, так и на их границах (рис. 8.1 – 3а). В микроструктуре 2-го типа кроме интерметаллидов, присутствующих в микроструктуре 1-го типа, присутствуют пластинчатые зернограницные выделения и многочисленные внутризеренные кристаллографически ориентированные пластинчатые выделения, образующие развитую видманшtedтову структуру (рис. 8.1 – 3б).

Рис. 8.1 – 3 Электронные изображения микроструктуры прутков сплава 273 в состоянии поставки: а – микроструктура 1-го типа, б – микроструктура 2-го типа. Стрелками отмечены: 1 – внутризеренные интерметаллиды, 2 – зернограницные интерметаллиды, 3 – внутризеренные пластинчатые интерметаллиды.

При дефектации изготовленных форсунок газогенераторов на поверхности некоторых из них выявляются технологические трещины, распространяющиеся от отверстий окислителя вдоль оси форсунок. Фрактографическими исследованиями установлено, что образование трещин происходило в результате межзеренного разрушения по механизму термоудара при охлаждении форсунок после формирования сварного шва, соединяющего прутки  $\varnothing 17$  и  $\varnothing 24$ . Все случаи образования технологических трещин происходили в форсунках, изготовленных из прутков с микроструктурой 2-го типа.

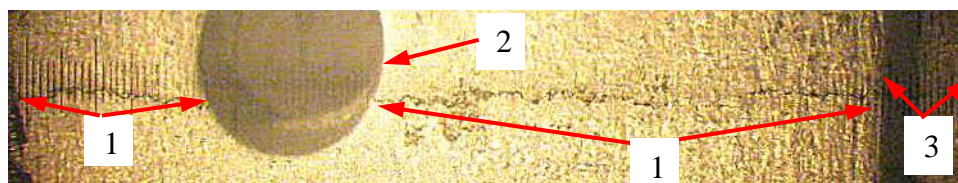
Макроанализ внешней поверхности форсунок показал, что распространение трещин происходило вдоль оси форсунки от отверстий окислителя, как в сторону сварного шва, так и в сторону оребрения (рис. 8.1.1 – 1).

При вскрытии трещин выявлены как сквозные разрушения, распространяющиеся на всю толщину поперечного сечения стенки форсунки, так и не сквозные разрушения. Распространение трещин вглубь стенки происходило со стороны наружной поверхности форсунки.

Рис. 8.1.1 – 1 Макроизображения осевых трещин на внешней поверхности форсунки. Стрелками показаны: 1 – трещины, 2 – отверстие окислителя, 3 – местоположение сварного шва. Увеличено.

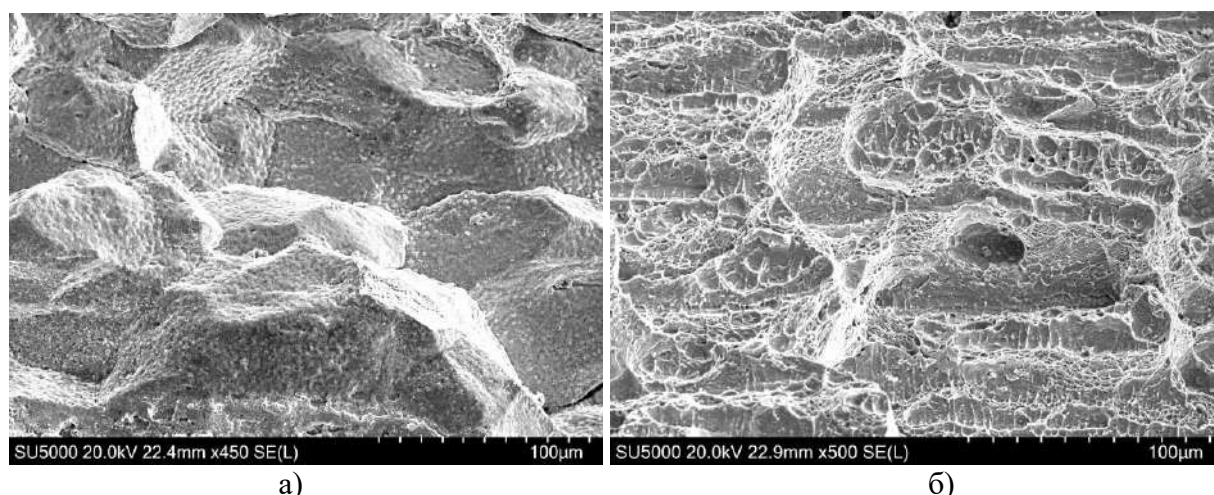
Микрофрактографическое исследование показало, что образование технологической трещины произошло путем межзеренного разрушения (рис. 8.1.1–2а). Поверхность силового долома, образовавшегося при вскрытии трещин, соответствует внутризеренному вязкому разрушению и имеет излом типа шиферного (рис. 8.1.1–2б). На дне ямок силового излома присутствуют множественные частицы интерметаллидов.

Рис. 8.1.1 – 2 Электронные микрофрактограммы поверхностей разрушения технологической трещины (а) и силового долома (б).

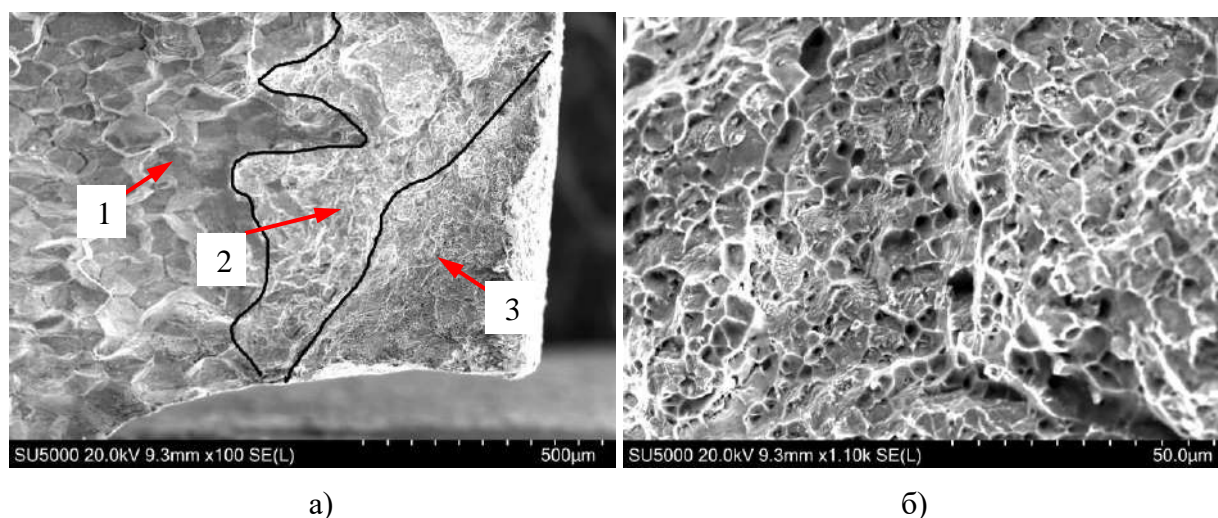
Установлено, что при распространении технологической трещины от отверстия в сторону сварного шва, её остановка происходит в зоне термического

влияния (ЗТВ) на границе со сварным швом (рис. 8.1.1 – 3а). Силовые разрушения ЗТВ и сварного шва при вскрытии трещин происходили вязко внутризеренно с образованием ямочного рельефа (рис. 8.1.1 – 3б).

Рис. 8.1.1 – 3 Электронные микрофрактограммы поверхности технологической трещины на границе со сварным швом (а) и рельеф поверхности силового разрушения сварного шва (б). Стрелками показаны: 1 – поверхность технологической трещины, 2 – поверхность силового долома ЗТВ, 3 – поверхность силового долома сварного шва.

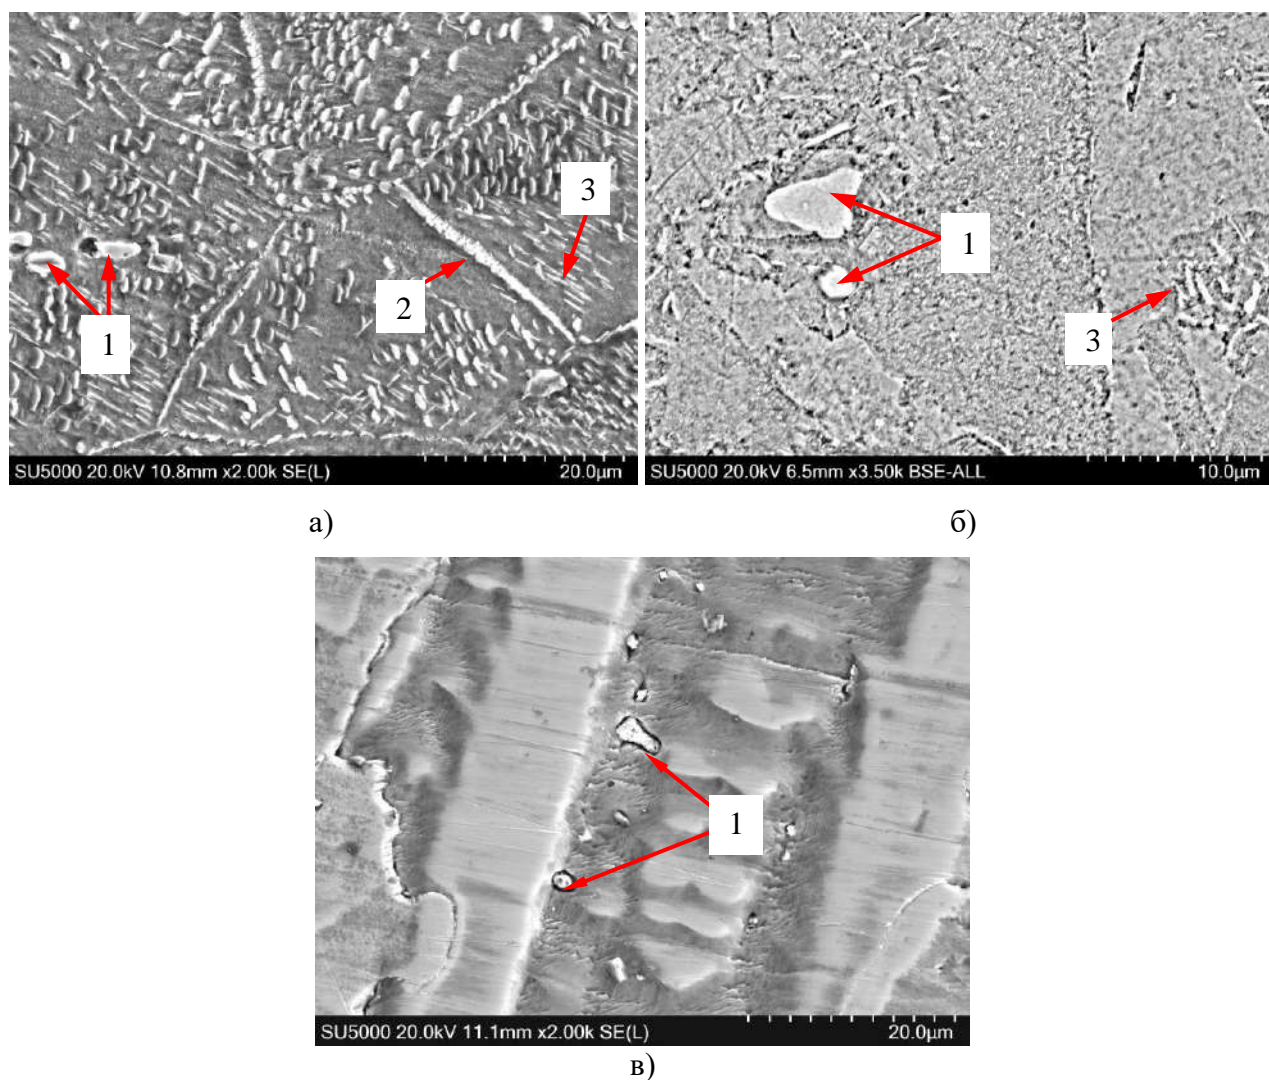
Исследование микроструктуры прутка Ø24, в котором происходило образование технологических трещин, показало, что в ней присутствуют округлые выделения интерметаллидов NiCuZr и пластинчатые зернограницные и внутризеренные выделения интерметаллидов NiCuTi (рис. 8.1.1–4а). В микроструктуре прутка Ø17 присутствуют округлые выделения интерметаллидов NiCuZr и немногочисленные пластинчатые внутризеренные выделения интерметаллидов NiCuTi (рис. 8.1.1–4б).

Остановка технологической трещины, образовавшейся в прутке Ø24, происходила на участках, в микроструктуре которых отсутствовали пластинчатые зернограницные выделения интерметаллидов NiCuTi: в зоне термического влияния сварного шва (ЗТВ) с микроструктурой твердого раствора или в сварном шве с литой микроструктурой (рис. 8.1.1– 4в). В микроструктуре прутка Ø17 также нет пластинчатых зернограницных выделений интерметаллидов NiCuTi (рис. 8.1.1 – 4б) и технологических трещин в нем не выявлено.

Рис. 8.1.1 – 4 Электронные изображения микроструктуры материала прутков Ø24 (а), Ø 17(б) и сварного шва (в). Стрелками отмечены: 1 – интерметаллиды NiCuZr, 2 –пластинчатые зернограницные выделения интерметаллидов NiCuTi, 3 – внутризеренные выделения интерметаллидов NiCuTi.

Очевидно, что для исключения возможности образования технологических трещин в заготовках форсунок, прутки сплава при запуске в производство должны иметь регламентированную микроструктуру, в которой отсутствуют пластинчатые зернограничные выделения  $\eta$ –фазы. Такую микроструктуру можно получить путем термообработки прутков сплава по режиму выделения  $\gamma'$ -фазы: гомогенизация при температуре 1050 °С в течение 4 ч, закалка в воду + старение при температуре 700 °С в течение 6 ч.

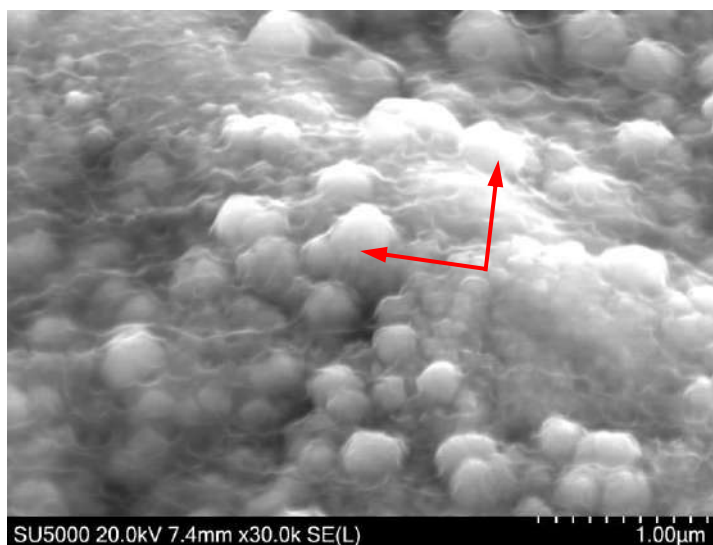
При высоких увеличениях на поверхности межзеренного излома технологических трещин выявляются плоские выделения размером  $\sim 0.3 - 0.7$  мкм., содержащие по данным МРСА  $\sim 7\%$  вес. титана и  $\sim 0.9\%$  вес. циркония (рис. 8.1.1 – 5). Размер этих выделений совпадает с размером пластинчатых зернограницных выделений интерметаллидов NiCuTi, выявленных в микроструктуре материала прутка Ø24, а наличие в них титана позволяет идентифицировать их как зернограницные выделения интерметаллида NiCuTi. Наличие этих выделений на поверхности технологических трещин свидетельствует о том, что они являются фактором, способствующем

образованию технологических трещин. Ниже будет показано, что пластинчатые зернограницные выделения являются выделениями  $\eta$  – фазы с ГПУ решеткой.

Рис. 8.1.1 – 5 Плоские зернограницные выделения  $\eta$  – фазы (отмечены стрелками) на поверхности межзеренного излома технологической трещины.

Тот факт, что подобные технологические разрушения выявляются только у форсунок, в микроструктуре материала которых присутствуют пластинчатые зернограницные выделения  $\eta$ -фазы, свидетельствует о том, что эти выделения являются фактором, способствовавшим образованию трещин.

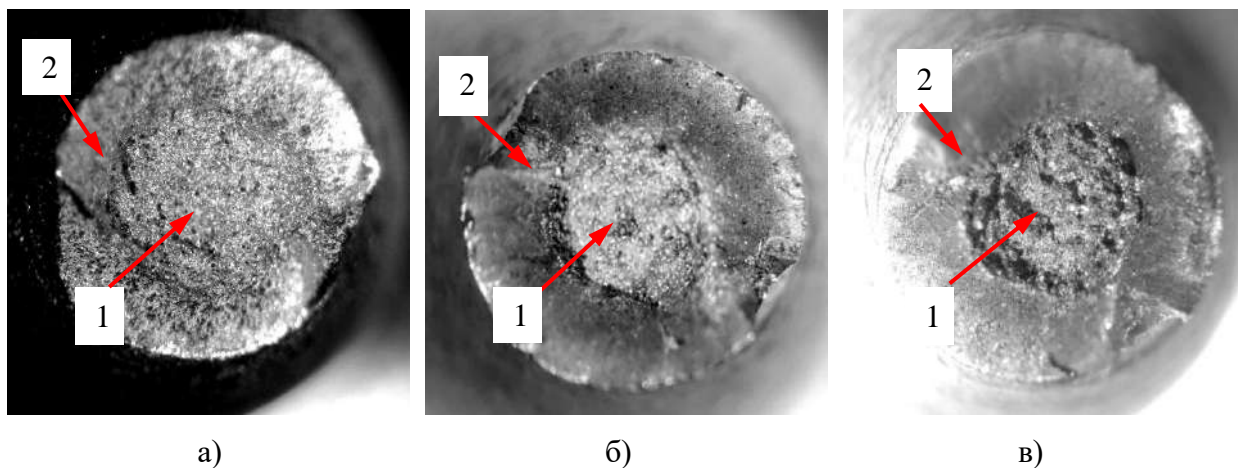
Макрофрактографический анализ изломов разрывных образцов, испытанных при комнатной температуре, показал, что у всех образцов разрушение произошло путем образования излома типа конус - чашка (рис. 8.2 – б а-в). Рельеф поверхности разрушения на площадках отрыва у всех образцов ямочный и соответствует вязкому разрушению.

Рис. 8.2 - 6 Макроизображения поверхностей изломов разрывных образцов: а – образец ЖТ8, б – образец ЖТ16, в – образец М. Стрелками показаны: 1 – площадка нормального отрыва, 2 – зоны среза.

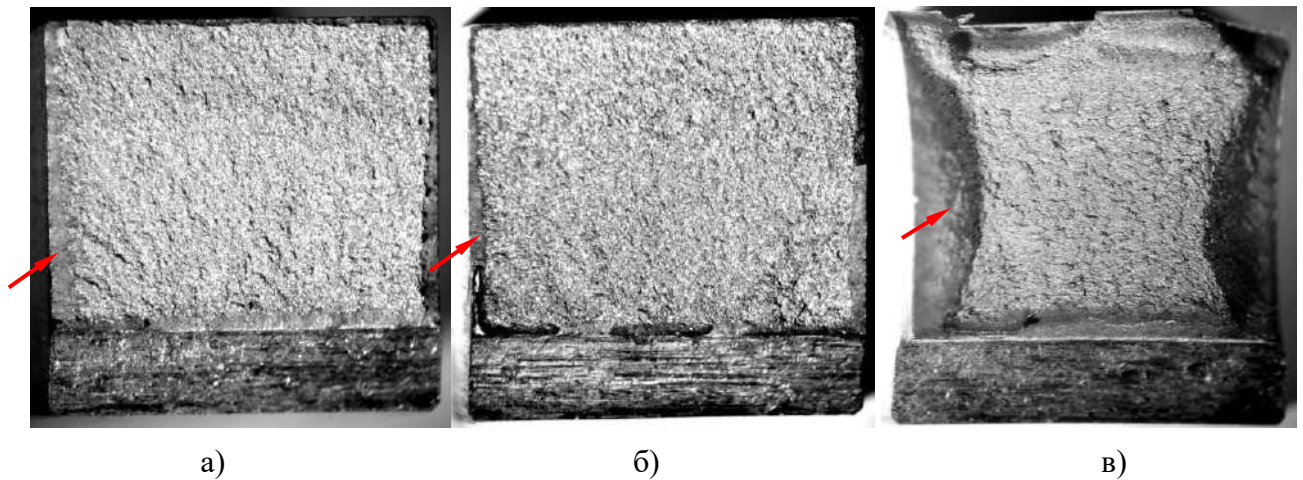
Макроанализом изломов ударных образцов, испытанных при температуре – 196 °С, установлено, что у образцов ЖТ-8 и ЖТ-16, имеющих низкие значения ударной вязкости, зоны среза узкие, а практически вся площадка отрыва имеет

относительно ровную поверхность (рис. 8.2 – 7а, б). Эти фрактографические признаки позволяют квалифицировать разрушение как хрупкое.

У образца Ж, не подвергавшегося дополнительному нагреву при 350 °С, и у образцов серии М макростроение изломов соответствует волокнистому (вязкому) разрушению (рис. 8.2 - 7в).

Рис. 8.2 - 7 Макроизображения поверхностей изломов ударных образцов: а – образец ЖТ8, б – образец ЖТ16, в – образец М. Стрелками показаны зоны среза.

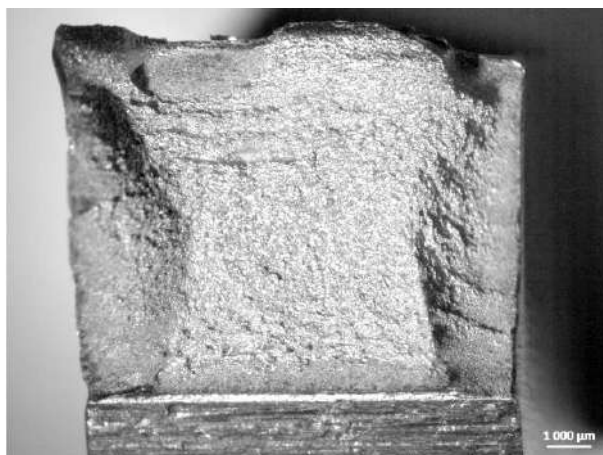
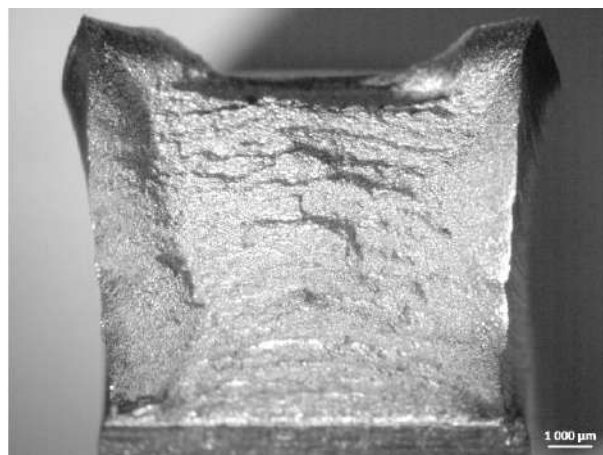
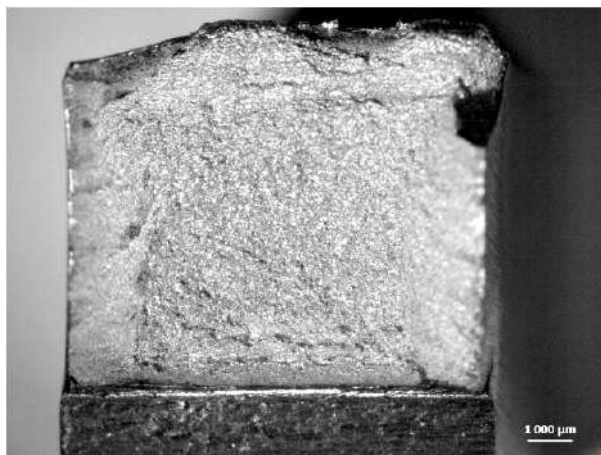
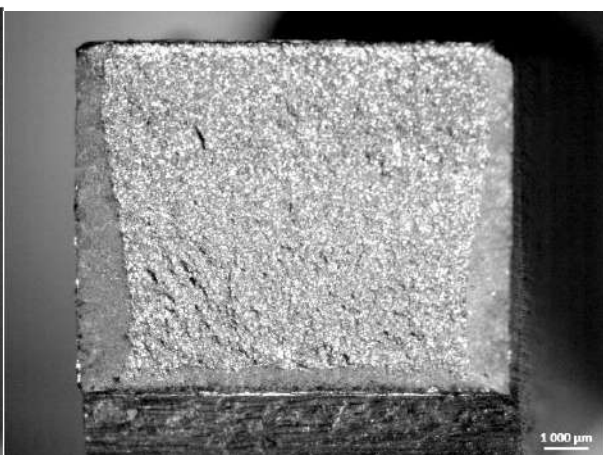
Рис. 8.2 - 9 Макроизображения поверхности изломов ударных образцов, термообработанных по режиму образца ЖТ-8.

Макроанализом поверхности полученных изломов установлено, что по мере снижения температуры испытаний волокнистое макростроение изломов (рис. 8.2 - 9 а, б, в) сменяется на хрупкое (рис. 8.2 - 9г). Смена механизма разрушения происходит в интервале температур от – 175 до – 196 °С.

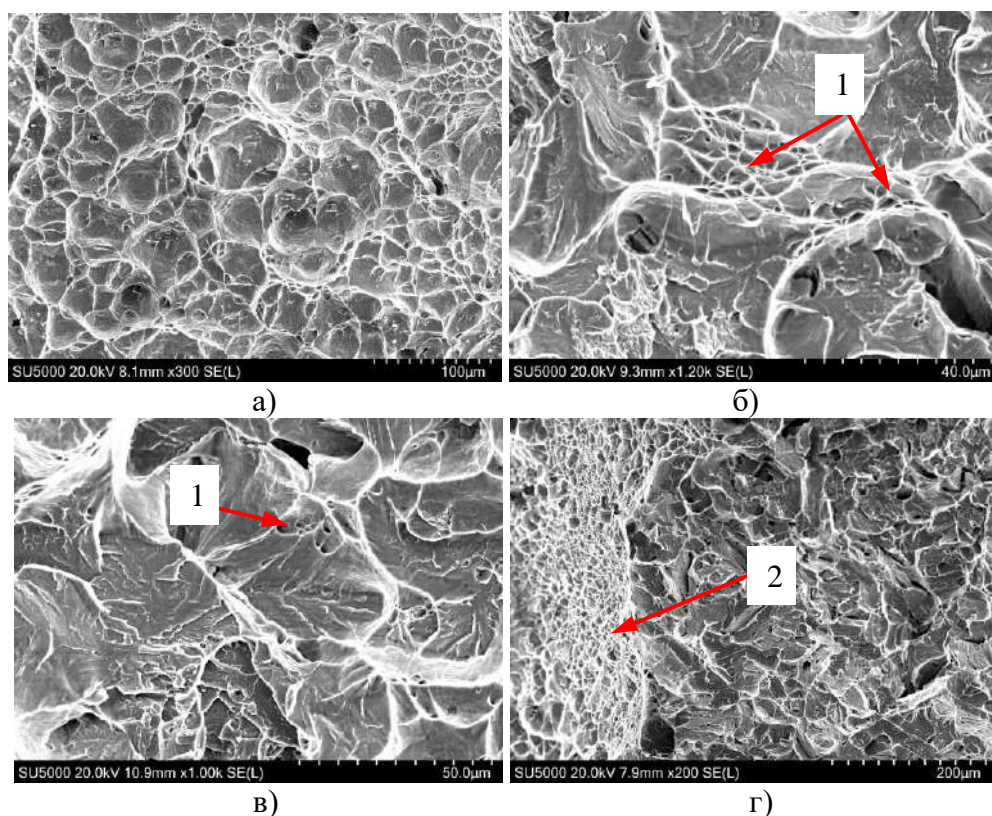
Микрофрактографическое исследование изломов показало, что у образца, испытанного при температуре +20 °С разрушение на площадке отрыва и в зонах

среза вязкое (рис. 8.2 - 10а). У образцов, разрушенных при температурах  $-150$  и  $-175$  °С, на площадках отрыва разрушение происходило транскристаллитно путем скола и вязко с образованием фасеток с ямочным рельефом поверхности (рис. 8.2 – 10б, в). В зонах среза у этих образцов разрушение вязкое. У образца, испытанного при температуре  $-196$  °С на площадках отрыва разрушение транскристаллитное путем скола, а в зонах среза – вязкое с ямочным рельефом поверхности (рис. 8.2 – 10г).

Рис. 8.2 - 10 Электронные микрофрактограммы поверхностей изломов ударных образцов, термообработанных по режиму образца ЖТ-8 и испытанных при температурах  $+20$  (а),  $-150$  (б),  $-175$  (в) и  $-196$  °С. Стрелками отмечены: 1 – фасетки с ямочным рельефом, 2 – ямочный рельеф на поверхности зоны среза.

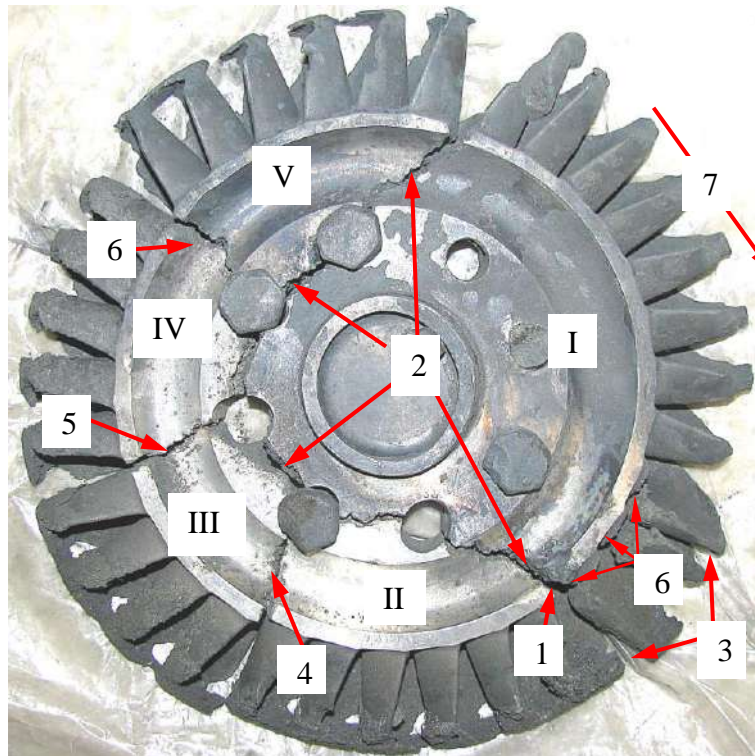
Внешним осмотром фрагментов РКТ установлено, что его разрушение произошло путем образования первичной трещины, распространяющейся от очага разрушения, отмеченного на рис. 8.3 – 1 стрелкой 1, через отверстия в диске РКТ (рис. 8.3 – 1 по стрелкам 2). От отверстий, через которые распространилась первичная трещина, прошли вторичные разрушения путем роста радиальных трещин, распространявшихся в сторону бандажа с образованием пяти фрагментов РКТ, отмеченных цифрами I, II, III IV и V.

Рис. 8.3 - 1 Макроизображение фрагментов РКТ. Фрагменты РКТ отмечены цифрами I – V. Стрелками показаны: 1 – очаг разрушения; 2 – первичная трещина; 3 – очаг возгорания; 4, 5, 6 – вторичные радиальные трещины, 6 – трещины в лопатках, 7 – направление вращения РКТ.

При образовании первичной трещины и её раскрытии под воздействием центробежной силы произошло интенсивное контактное взаимодействие поверхности бандажа с уплотнительным кольцом статора, вызвавшее локальное оплавление поверхности бандажа, последующее возгорание расплава и разгар бандажа и лопаток РКТ. Очаг возгорания бандажа находился в секторе, отмеченном на рис. 8.3 – 1 стрелками 3. В этом же секторе в корне у трех лопаток со стороны входной кромки образовались трещины, отмеченные стрелками 6.

Поскольку при запуске двигателя РКТ испытывает нагрузку ударного типа (разгон до 20000 об/мин за две секунды), а разрушение РКТ произошло на 1-ой секунде запуска, то можно сделать вывод о том, что разрушение РКТ произошло под воздействием ударной нагрузки.

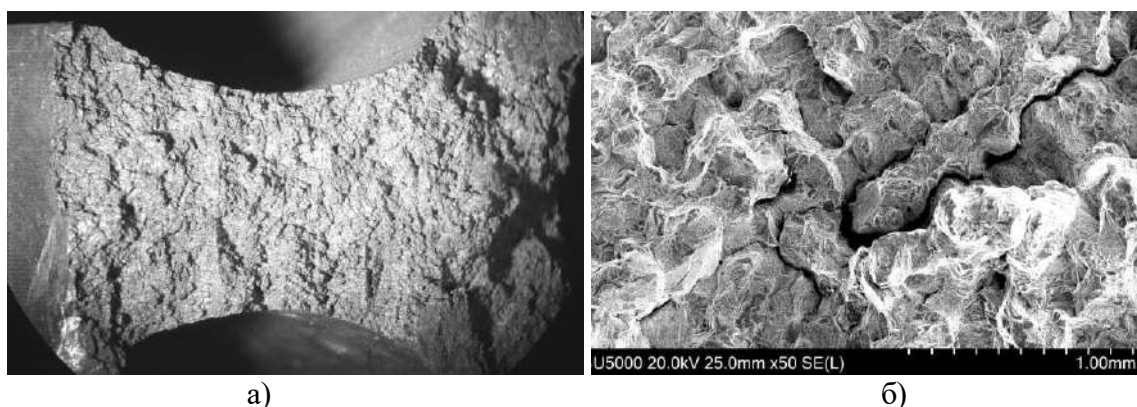
Макроанализом установлено, что изломы у фрагментов РКТ№1 имеют развитый рельеф поверхности разрушения, при этом, у фрагмента I оба излома покрыты слоем расплава и окалины, образовавшихся при возгорании бандажа. У фрагмента V, со стороны фрагмента I часть поверхности излома также покрыта слоем окалины. Остальные изломы у фрагментов II, III, IV и V окислены и имеют незначительные повреждения поверхности (рис. 8.3 – 2).

Рис. 8.3 - 2 Оптическое (а) и электронное (б) макроизображения излома радиальной трещины у фрагмента III.

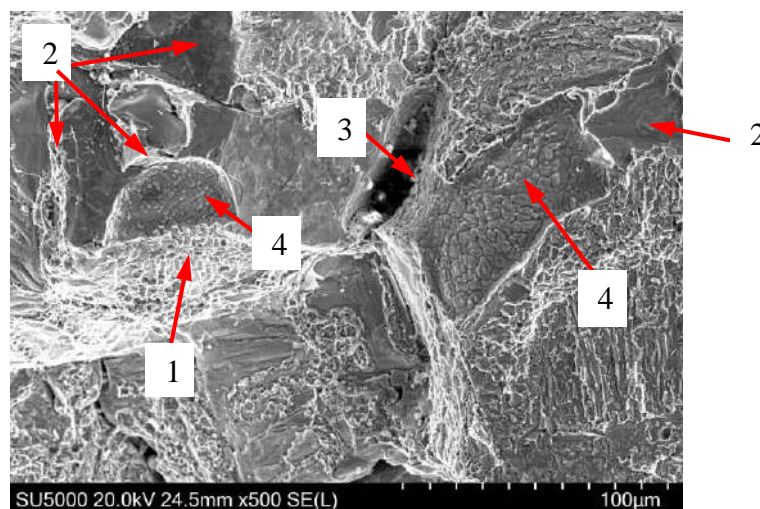
Микрофрактографическое исследование изломов показало, что разрушение диска РКТ№1 происходило по смешанному механизму: вязко по материалу матрицы (рис.8.3 – 3 по стрелкам 1) и хрупко по выделениям крупных карбидов (рис.8.3 – 3 по стрелкам 2). На поверхности разрушения выявлены раковины, имеющие размер  $\sim 100$  мкм и выше (рис.8.3 – 3 по стрелке 3).

Рис 8.3 - 3 Электронная фрактограмма поверхности радиальной трещины у фрагмента III. Стрелками показаны: 1 – вязкое разрушение по материалу матрицы, 2 – хрупкое разрушение по выделениям карбидов, 3 – раковина, 4 – поверхность раковины с выделениями  $\gamma'$  – фазы.

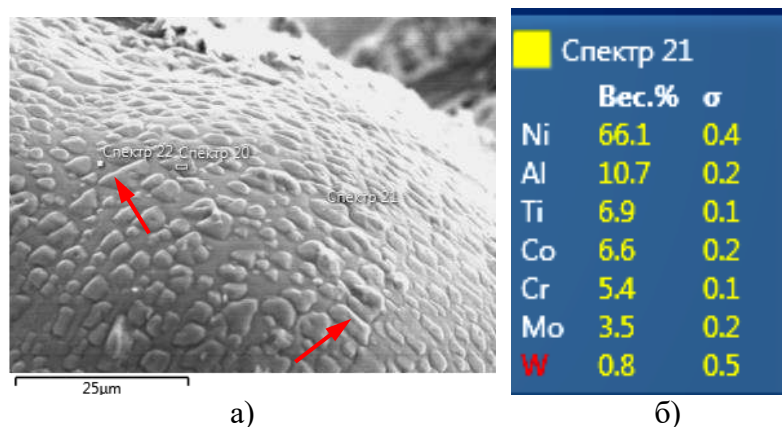
На поверхности раковин выявлены множественные выделения частиц размером от 0.8 до 5 мкм. По данным микрорентгеноспектрального EDS анализа (МРСА) эти выделения представляют собой частицы  $\gamma'$  – фазы (рис.8.3 – 4).

Рис.8.3 – 4 Выделения  $\gamma'$  – фазы на поверхности раковины (отмечены стрелками) (а) и результаты их количественного МРСА (б)

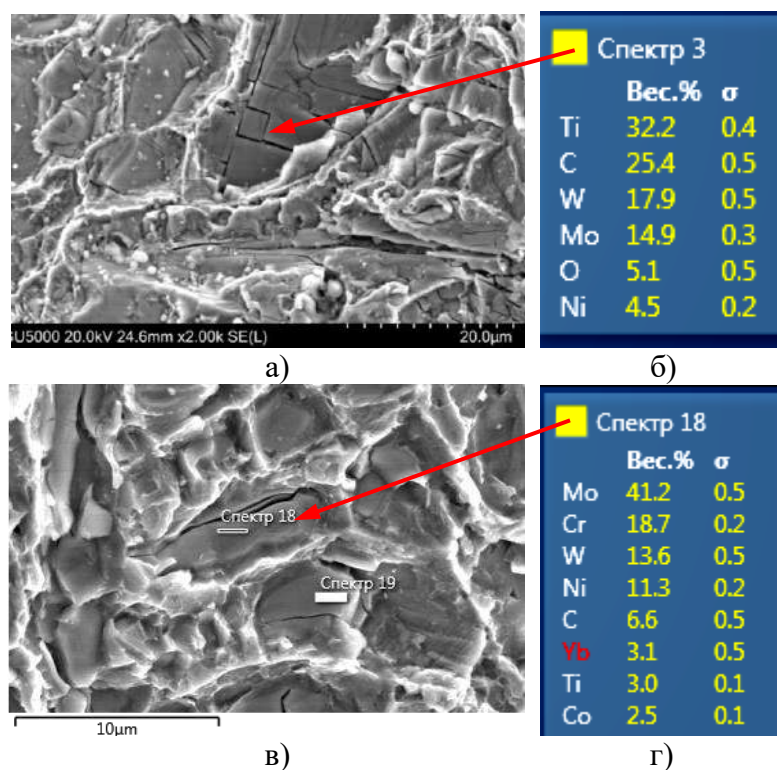
Микрорентгеноспектральным EDS анализом установлено, что хрупкие разрушения материала диска РКТ проходили по выделениям карбидов титана ( $\text{TiC}$ ) (рис.8.3 – 5а, б), а также по выделениям карбидов типа  $\text{M}_{23}\text{C}_6$  (рис.8.3 – 5 в, г).

Рис.8.3 - 5 Электронные микрофрактограммы поверхностей разрушения и результаты их количественного МРСА: а, б – разрушение по карбидам титана ( $\text{TiC}$ ); в, г – разрушение по карбидам  $\text{M}_{23}\text{C}_6$

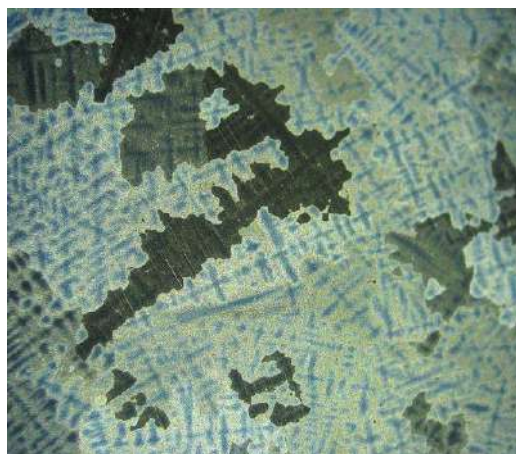
Металлографическое исследование шлифов, вырезанных из фрагментов РКТ, показало, что в литой структуре материала дендриты имеют размер до 7 мм (рис.8.3 – 6).

Рис.8.3 - 6 Макроструктура материала РКТ.  $\times 10$ .

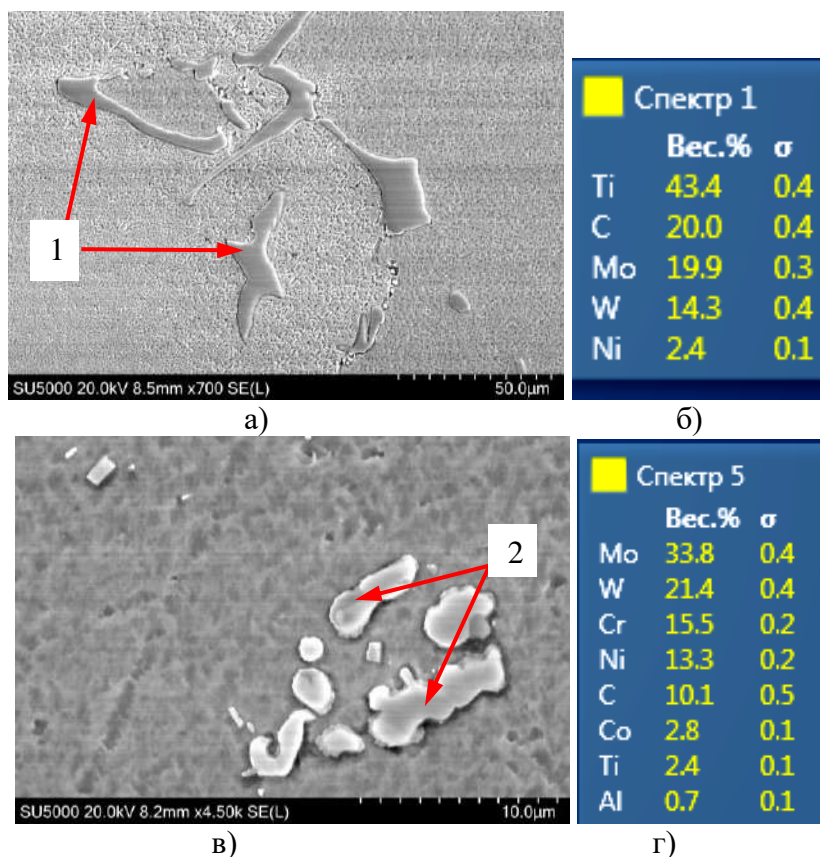
В микроструктуре материала РКТ выявлены многочисленные карбиды титана  $\text{TiC}$ , имеющие размер до 100 мкм (рис.8.3 – 7 а, б), а также более мелкие округлые выделения карбидов  $\text{M}_{23}\text{C}_6$  (рис.8.3 – 7 в, г).

Рис.8.3 - 7 Электронные изображения микроструктуры материала РКТ: а, б – карбиды титана  $\text{TiC}$  и результаты их количественного МРСА; в, г – карбиды  $\text{M}_{23}\text{C}_6$  и результаты их количественного МРСА. Стрелками показаны: 1 – карбиды  $\text{TiC}$ , 2 – карбиды  $\text{M}_{23}\text{C}_6$ .

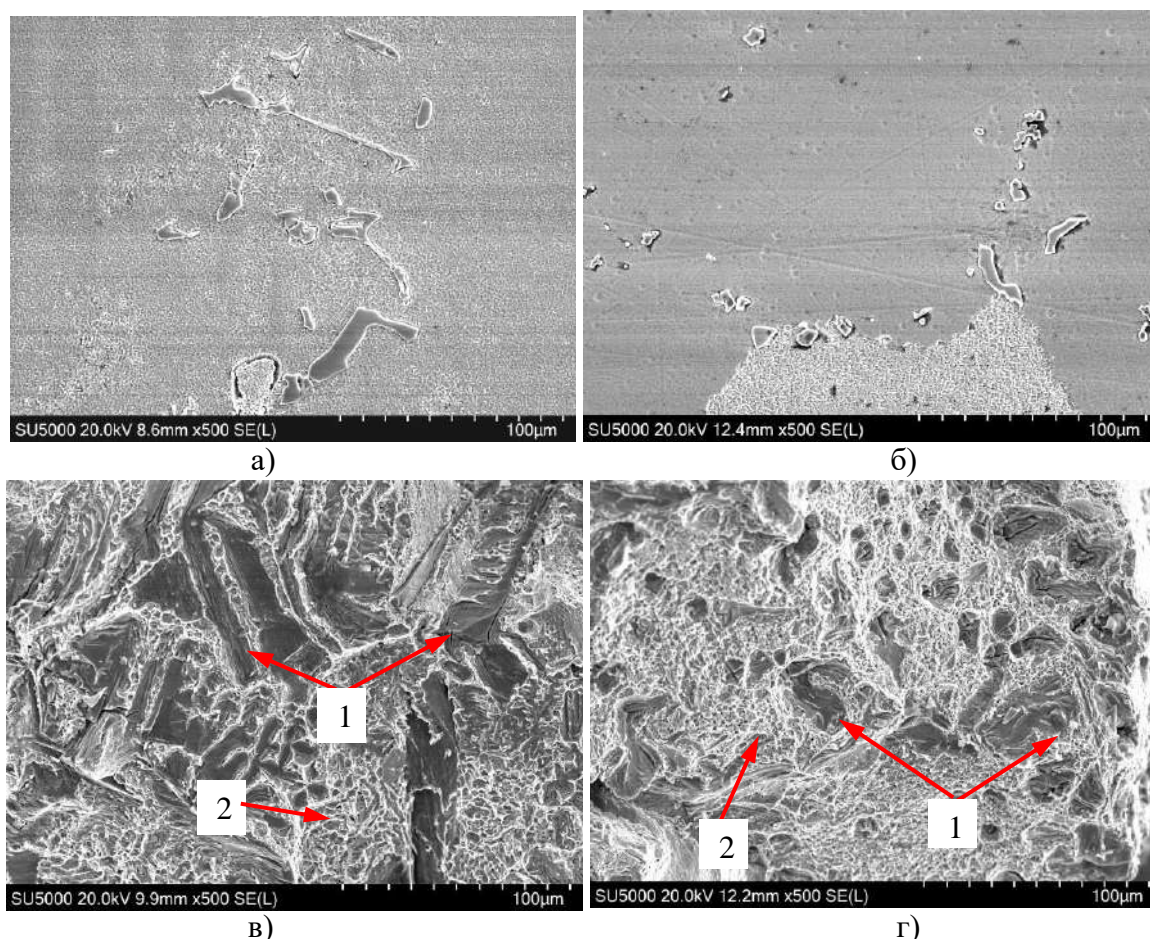
На рис.8.3 – 8 в сравнении представлены электронные изображения микроструктуры и электронные микрофрактограммы поверхности изломов ударных образцов, вырезанных из дисков РКТ №1 и №2. Видно, что в микроструктуре диска РКТ №1 выделения карбидов титана имеют неблагоприятную форму и размеры до 100 мкм (рис.8.3 – 8а), в то время как в микроструктуре диска РКТ №2 основная часть карбидов титана имеет размер до 10 мкм и только у отдельных карбидов ~ 30 мкм (рис.8.3 – 8б).

На изломах ударных образцов с использованием карт распределения элементов, полученных методом микрорентгеноспектрального анализа, были определены поверхностные доли хрупкого разрушения по карбидам титана  $S^k$ . На изломе ударного образца РКТ №1 значение  $S^k$  составляет ~ 24.6 %, а на изломе ударного образца РКТ №2  $S^k$  ~ 12.4 % (рис. 8.3 – 8 в, г).

Рис.8.3 - 8 Электронные изображения микроструктуры и электронные фрактограммы поверхностей разрушения ударных образцов, вырезанных из дисков РКТ №1(а, в) и РКТ №2 (б, г). Стрелками отмечены участки хрупкого разрушения по карбидам титана (1) и вязкого разрушения по материалу матрицы (2).

Проведенное исследование показало, что аварийный исход ОИ двигателя произошел в результате первичного разрушения диска РКТ№1 под воздействием ударной нагрузки на запуске и последующего возгорания бандажа ротора из-за

контакта с поверхностью уплотнительного кольца статора. Основной причиной разрушения диска РКТ№1 явился низкий уровень механических свойств его материала – прочности ( $\sigma_B$ ), удлинения  $\delta$  и ударной вязкости  $a_1$ , не соответствующих требованиям КД.

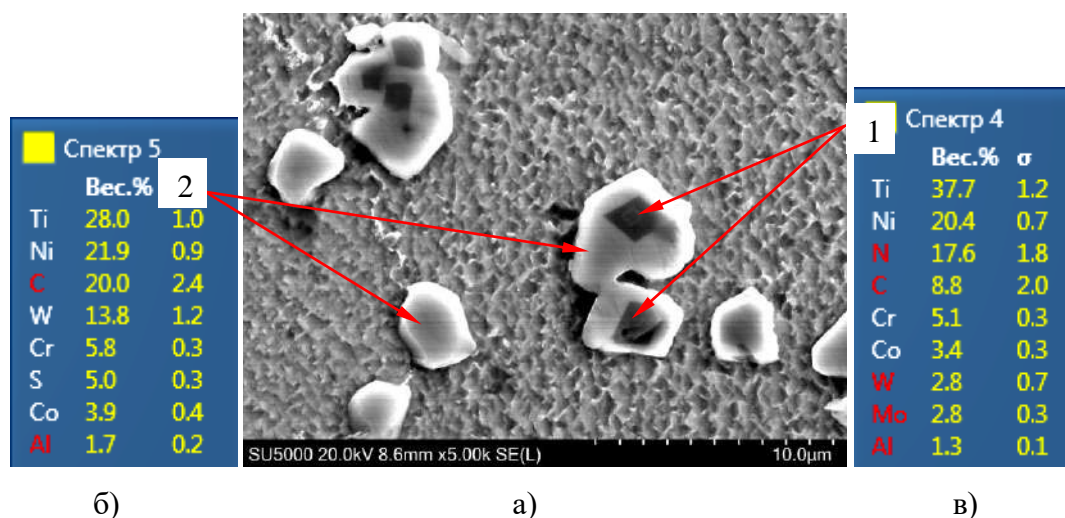
Следует отметить, что у материала РКТ №1 карбиды MC представляют собой карбиды титана (рис.8.3–7 а, б), в то время как в микроструктуре РКТ №2 присутствуют как карбиды титана (TiC), так и ограненные карбонитриды титана (TiCN) размером  $\sim 0.8 - 1.8$  мкм, находящиеся внутри округлых карбидов титана (рис.8.3–9). Такое строение выделений свидетельствует о том, что карбонитриды являются первичными центрами кристаллизации, на поверхности которых кристаллизуются карбиды титана.

Рис.8.3 - 9 Электронное изображение карбонитридов и карбидов титана в микроструктуре материала РКТ №2 и результаты их количественного МРСА. Стрелками отмечены: 1 – карбонитриды титана (TiCN), 2 – карбиды титана (TiC).
